AUSZUG AUS DEM GUTACHTEN

| Straße, Hausnummer: | Von-Lützow-Straße 2-14, hier Hausnummer 8 |
| Bebauung: | Mehrfamilienhausanlage mit vier Häusern und insgesamt 39 Wohneinheiten |

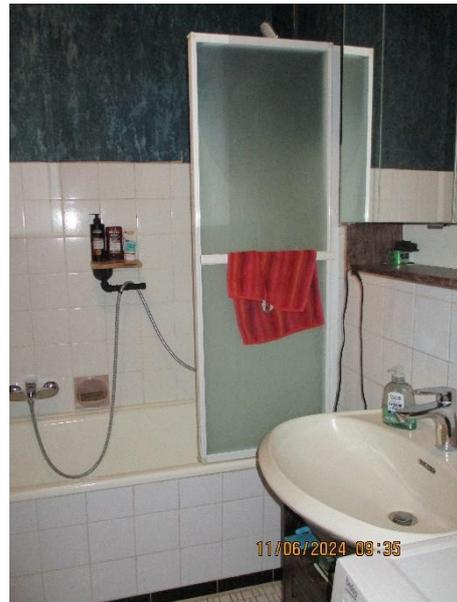
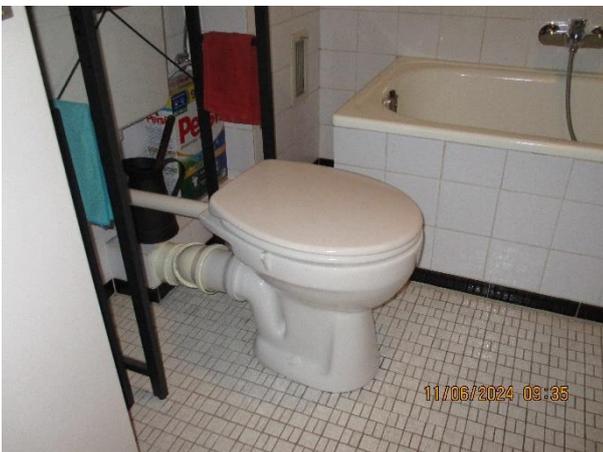
Bad

| Baumängel / Bauschäden: (Sondereigentum) | <ul style="list-style-type: none">▪ erforderlicher Austausch des Holzfensters im Wohnzimmer▪ modernisierungsbedürftiges Bad▪ Parkett mit Gebrauchsspuren |

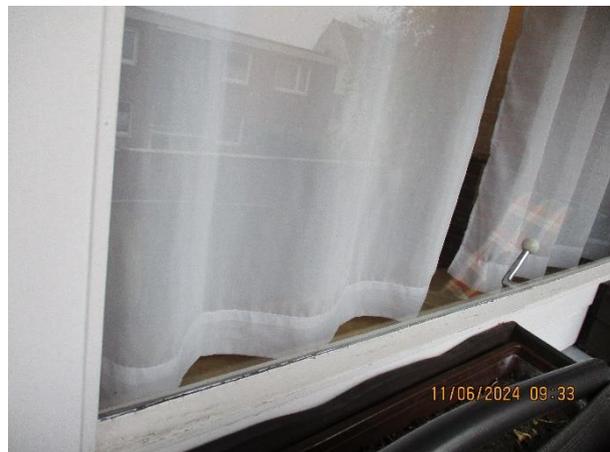
Holzfenster (Einfachverglasung) Wohnzimmer
