**KURZGUTACHTEN**  
**2024 - 305**  
**Geschäftsnummer: 60 K 26/24**

über den Verkehrs- / Marktwert gemäß § 194 BauGB des mit einem Einfamilienhaus mit integrierter Doppelgarage bebauten Grundstücks „Richtstättenweg 33“ in 49191 Belm

Wertermittlungsobjekt: Einfamilienhaus mit integrierter Doppelgarage, „Richtstättenweg 33“ in 49191 Belm,  
 Wertermittlungstichtag: 17.03.2025

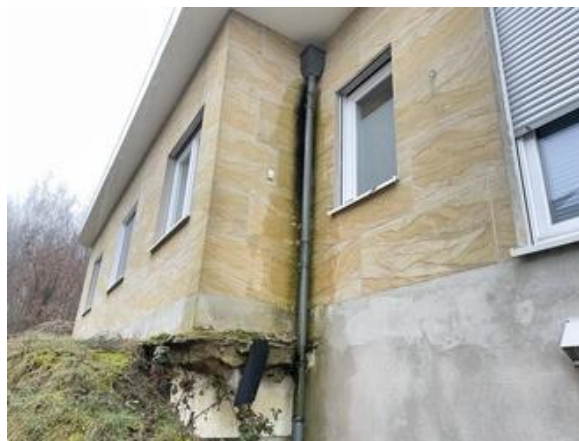
| <b>Bauschäden und Baumängel</b> | Es sind unfertige Arbeiten vorhanden, das Bad, der Flurbereich mit Geschosstreppe sowie Hauswirtschaftsraum sind im Rohbauzustand, fehlende Deckenbekleidungen, zum Teil fehlende Wandbekleidungen, das Fallrohr an der Nordwestseite ist defekt, dadurch ist die dahinterliegende Außenwand feucht, weiterhin ist das Fallrohr nicht an die Regenwasserentwässerung angeschlossen, unfertige Vordachkonstruktion, abgesacktes Erdreich an der Nordwestseite, die Außenanlagen, inkl. Terrasse wurden nicht angelegt. |
