GUTACHTEN NR. 55/II/24/9258

EXPOSÉ - INTERNETVERSION zum VERKEHRSWERT-GUTACHTEN

Grundstück bebaut mit einer
Resthofstelle
Fechterweg 17
33659 Bielefeld

sowie einem
Kötterhaus
Fechterweg 31
33659 Bielefeld

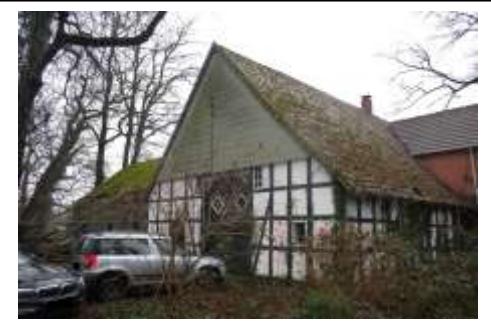
Gebäude 1

Das Gebäude befindet sich in einem desolaten Zustand und ist in diesem Zustand nicht nutzbar.

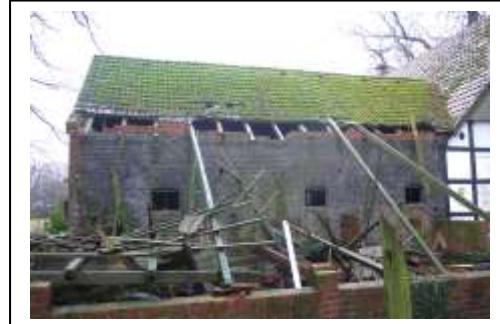
Gebäude 1.1

- Es konnten nicht alle Wandflächen in Augenschein genommen werden (teilweise zugestellt, teilweise kein Zugang). Es ist daher nicht auszuschließen, dass in nicht einsehbaren Bereichen an Wänden Spuren von Feuchtigkeitseinwirkungen und andere Schäden vorhanden sein könnten. Diese müssen, sofern sie sich wertmindernd auf den Verkehrswert auswirken, noch als besondere objektspezifische Grundstücksmerkmale vom ermittelten Verkehrswert in Abzug gebracht werden.
- Das Gebäude befindet sich Außen und Innen in einem desolaten Zustand. Der Dachstuhl ist schon abgestützt und droht einzubrechen – siehe Fotos in der Anlage zu diesem Gutachten.

Grundrissgestaltung	einfach
Gebäudeausstattung	einfach
Gesamtzustand	Das Gebäude befindet sich in einem desolaten Zustand und ist in diesem Zustand nicht nutzbar.

Zur genauen Untersuchung des Holzwerkes ist ein Sachverständiger für Holzschädlingsbefall zu beauftragen. Nur so sind weitere Angaben zum Holzwerk möglich.

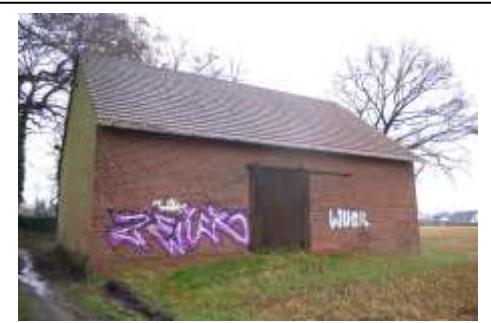
Gebäude 2

- Das Gebäude befindet sich Außen und Innen in einem schlechten Unterhaltungszustand. Im Bereich der Dacheindeckung Instandsetzungsarbeiten erforderlich, ebenso an den Toren. Im Keller steht Wasser auf der Sohle usw.

Das Gebäude befindet sich in einem schlechten Zustand mit einem erheblichen Reparaturstau.

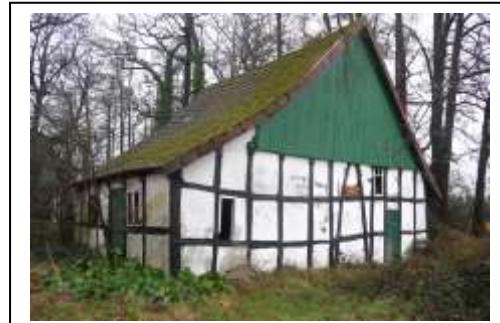
Gebäude 3

- Das Gebäude befindet sich Außen und Innen in einem desolaten Zustand. In allen Bereichen Feuchtigkeitsschäden, Fenster in einem desolaten Zustand usw. Eine Instandsetzung ist aufgrund des Zustandes unwirtschaftlich.

Das Gebäude befindet sich in einem desolaten Zustand und ist in diesem Zustand nicht nutzbar.

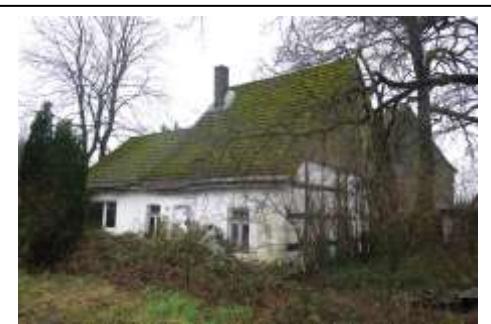
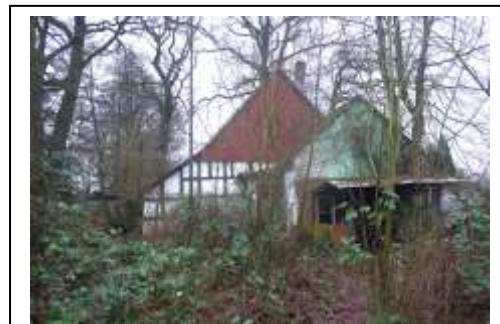
Gebäude 4

- Es konnten nicht alle Wandflächen in Augenschein genommen werden (teilweise zugestellt, teilweise kein Zugang). Es ist daher nicht auszuschließen, dass in nicht einsehbaren Bereichen an Wänden Spuren von Feuchtigkeitseinwirkungen und andere Schäden vorhanden sein könnten. Diese müssen, sofern sie sich wertmindernd auf den Verkehrswert auswirken, noch als besondere objektspezifische Grundstücksmerkmale vom ermittelten Verkehrswert in Abzug gebracht werden.
- Das Gebäude befindet sich Außen und Innen in einem desolaten Zustand. In allen Bereichen Feuchtigkeitsschäden, Fenster in einem desolaten Zustand usw. Für eine weitere wohnliche Nutzung wäre eine Kernsanierung erforderlich.

Das Gebäude befindet sich in einem desolaten Zustand und ist in diesem Zustand nicht nutzbar.
