# Exposé zum **VERKEHRSWERTGUTACHTEN**

Verkehrswertermittlung über das Gartengrundstück

Geschäfts-Nr. 19 K 013/25

Gemarkung: Beverungen  
Straße: Im kleinen Feld  
Ort: 37688 Beverungen  
Flur: 16  
Flurstück: 254

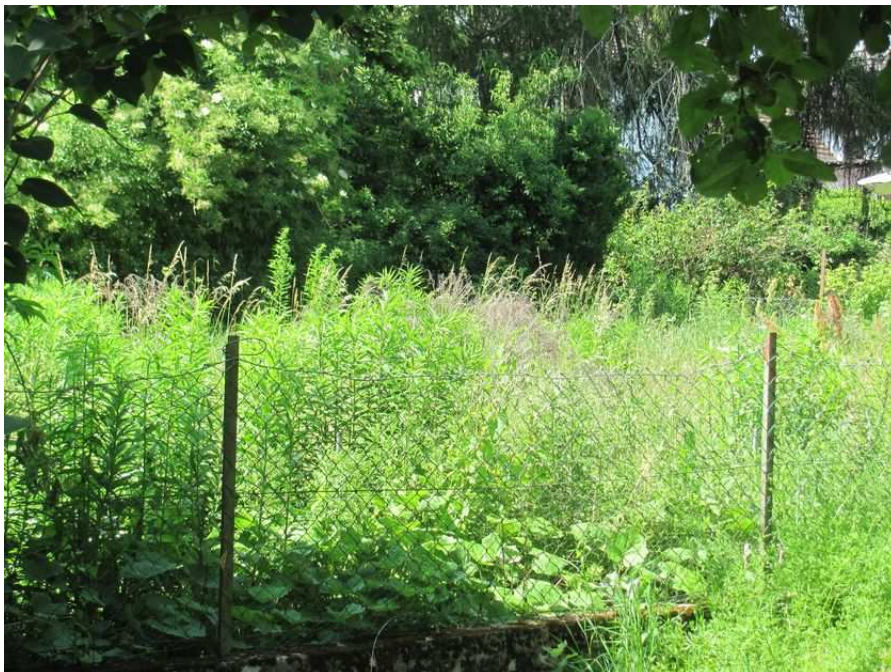
verwilderte Freifläche

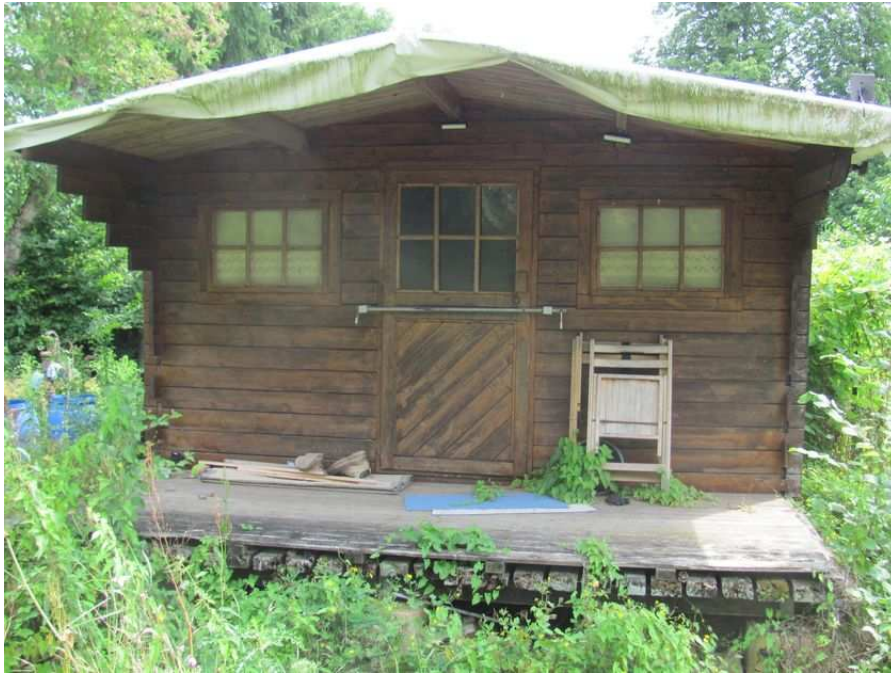
Die Fläche ist eingefriedet und weitgehend verwildert. Besondere Ausstattungen sind nicht vorhanden. Im hinteren Bereich des Grundstücks ist eine einfache Gartenlaube in Holzbauweise errichtet worden. Da die Bodenhölzer der Veranda sehr schadhaft sind ist davon ausgehen, daß diese erneuert werden müssen. Dieser Aufwand kann sehr erheblich sein, weil für gewöhnlich die tragende Balkenlage über die gesamte Grundfläche, also auch über den Innenbereich, durchgehend verlegt wird. Substantielle Neuerungen oder Sanierungen wurden bislang nicht vorgenommen. Somit ist von einer eingeschränkten Nutzbarkeit während wärmerer Wetterbedingungen auszugehen.

Gartenlaube mit schadhafter Veranda und Dachabdeckung mit einer Plane

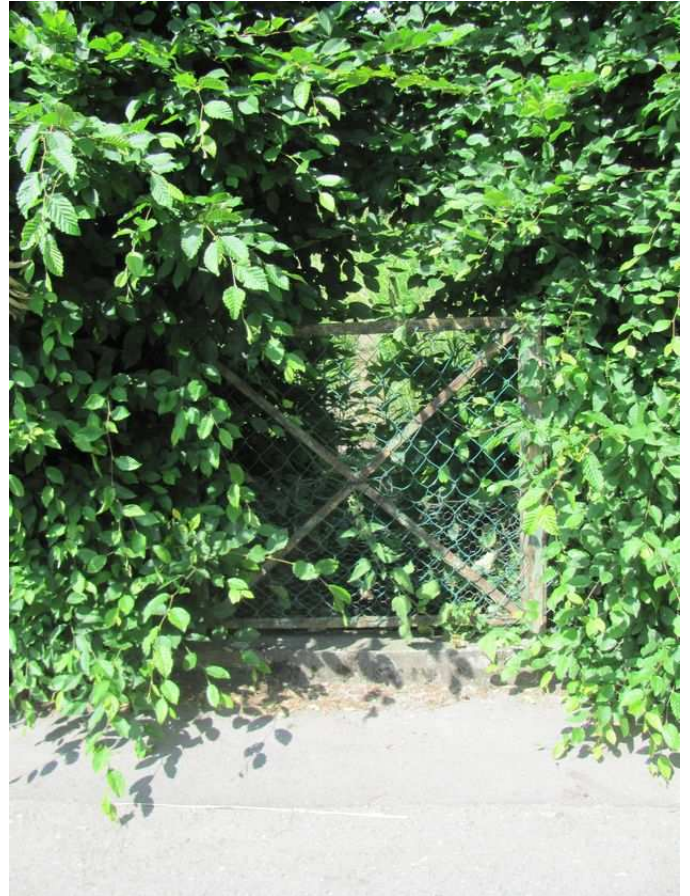
**Einfriedung:** einfacher Maschendrahtzaun, reparaturbedürftig

einfache, absehbar reperaturbedürftige  
Einfriedung
