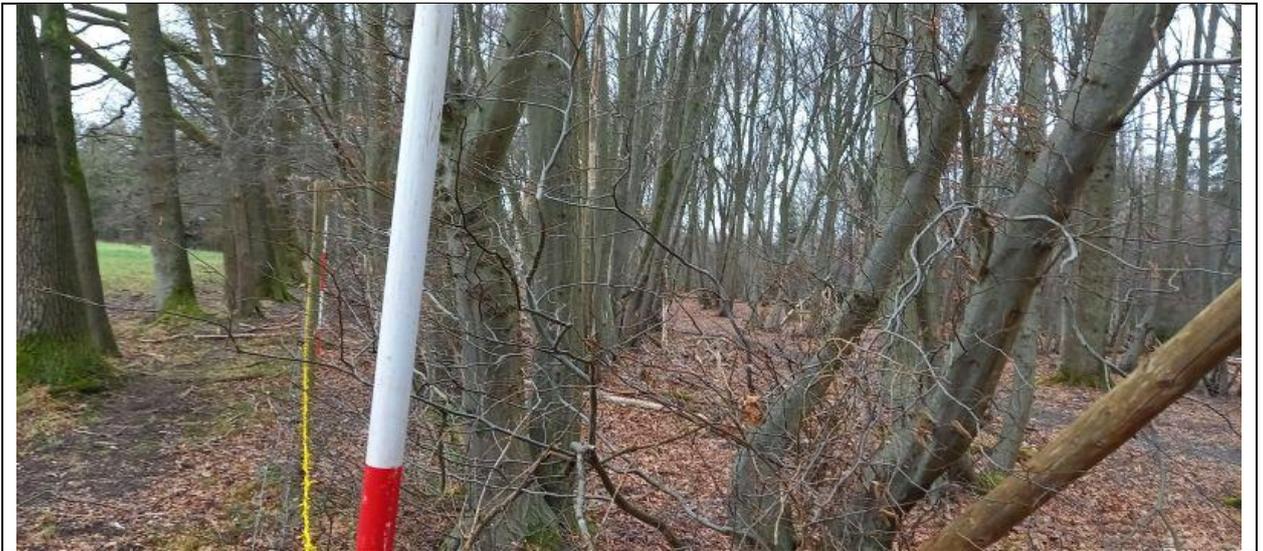
Abb.1 Blick in das Bestandesinnere in Richtung W (SW)

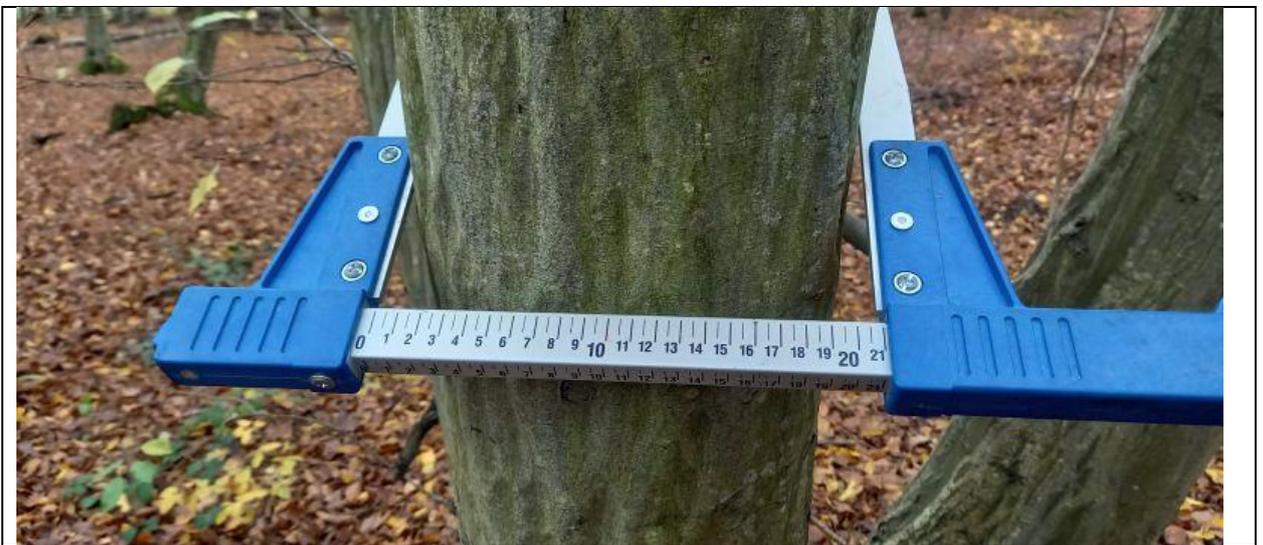
Abb.2 Vereinzelt etwas stärkere Hainbuchen

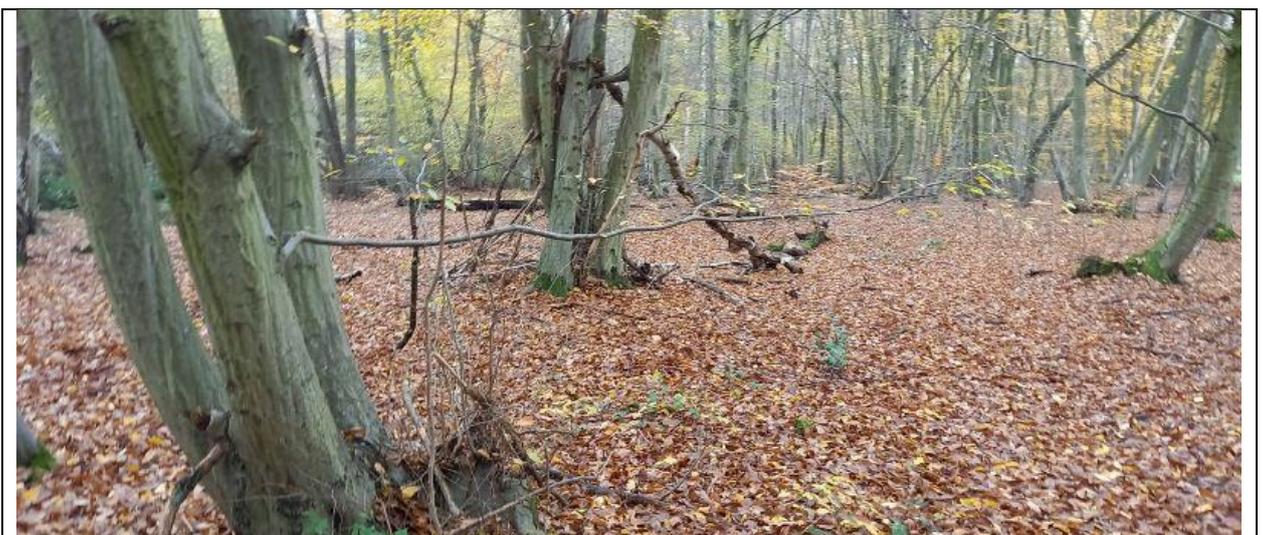
Abb.3 Hainbuchen Stockausschlag minderer Qualität

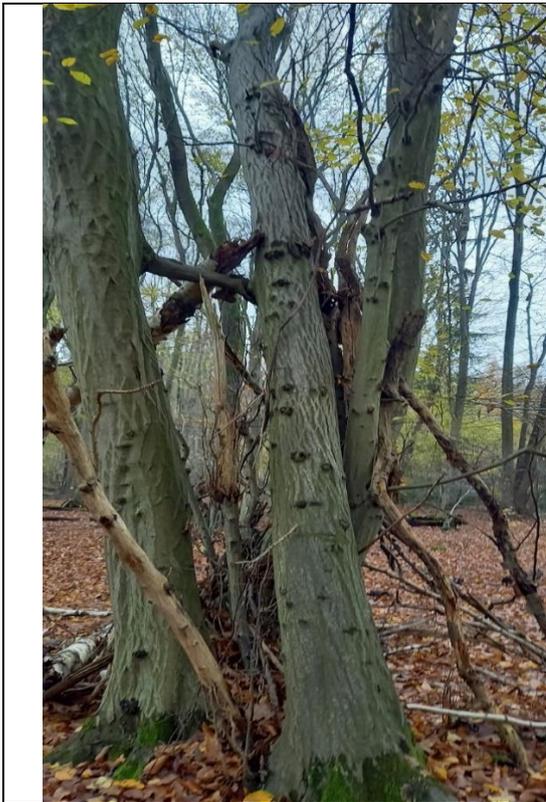
Abb.4 Hainbuchen Stockausschlag (tlw. mit Totholz)

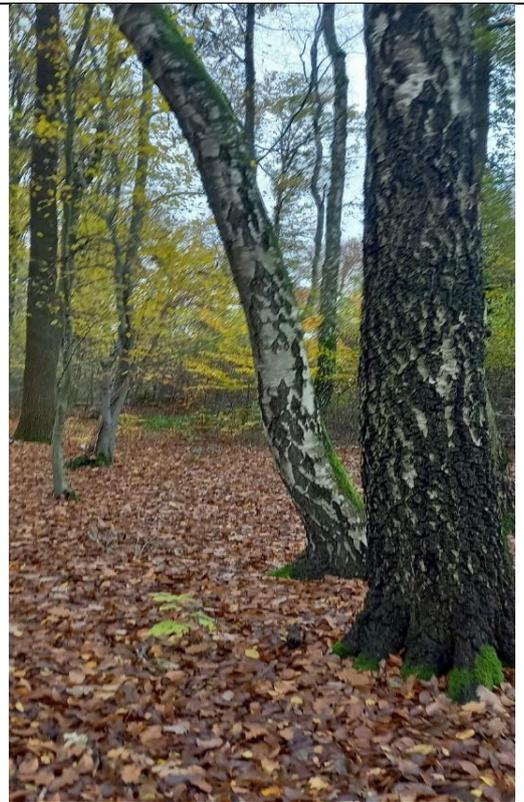
Abb. 5 Birkentrupp (tlw. Kernwuchs)

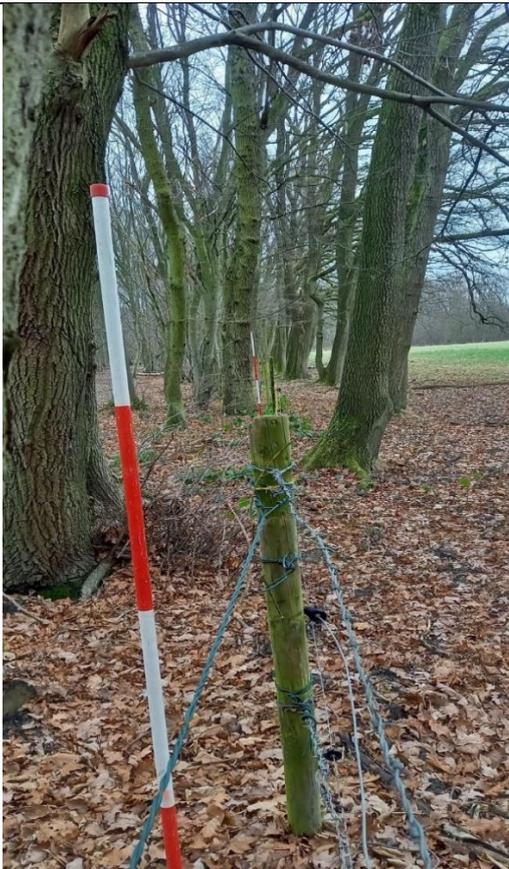
Abb. 6 Blick von der Grundstücksgrenze in Richtung Ost (tlw. mit Eiche im Waldtraufbereich)

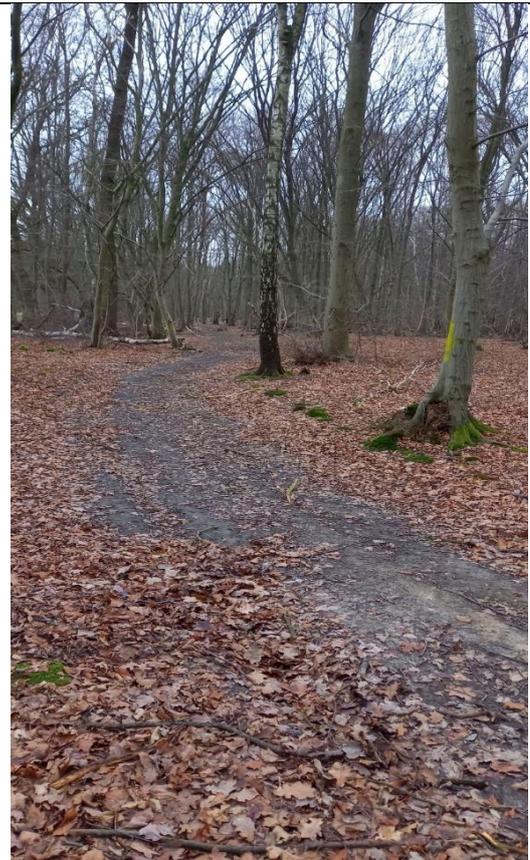
Abb.7 Längst durch die Parzellen führend stark frequentierter Wanderpfad (Problematik: Verkehrssicherungspflichten)

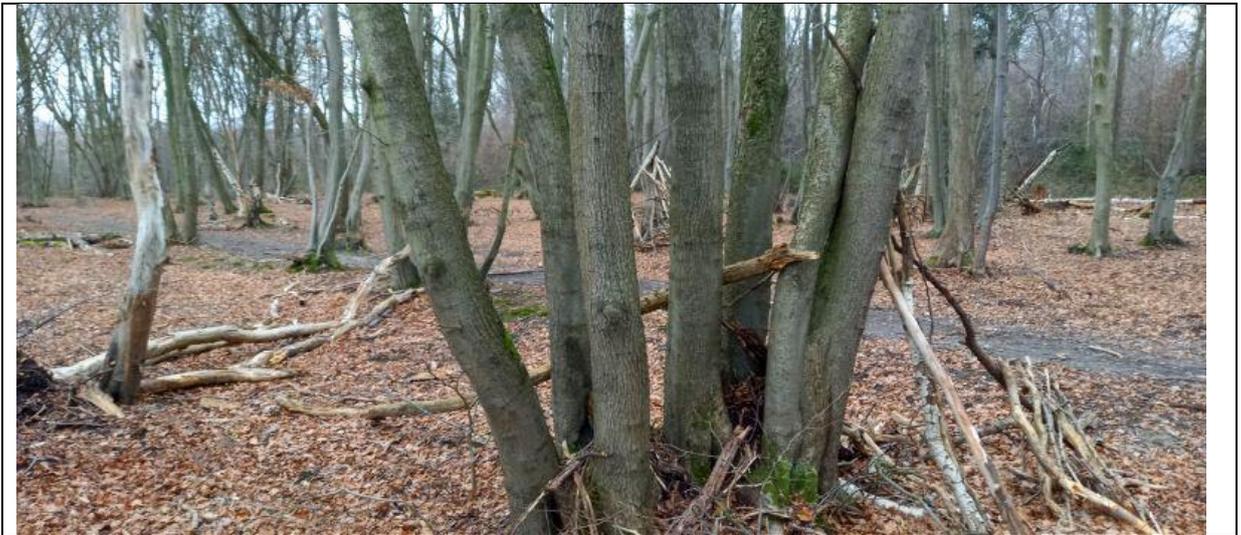
Abb.8 Linden Stockausschlag (tlw. minderwertig)

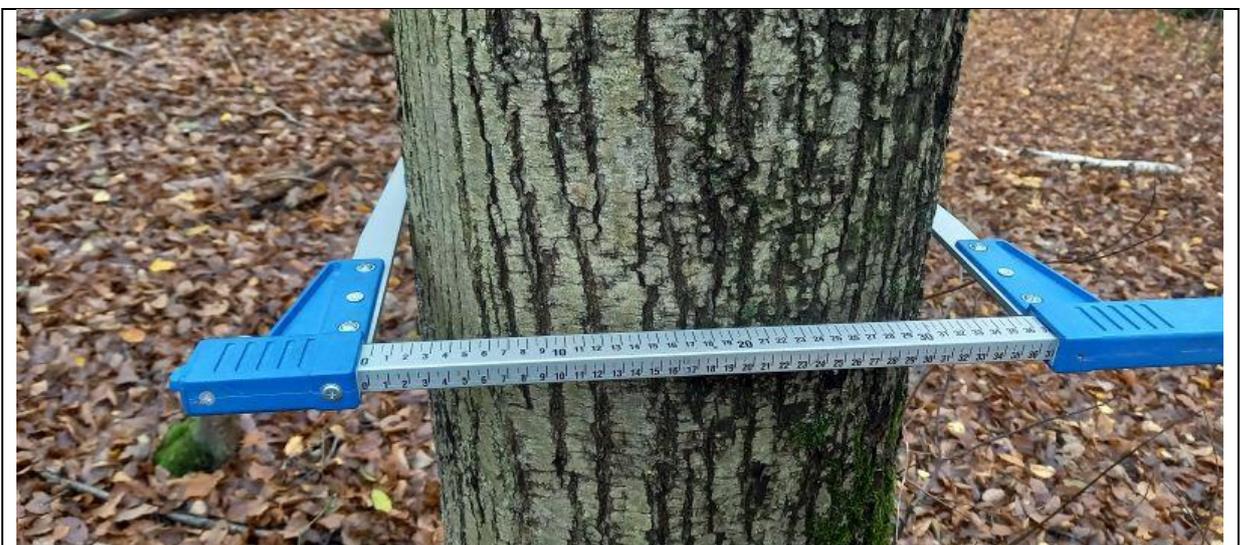
Abb.9 Einzelne aus kerngewachsene Linden besserer Qualität

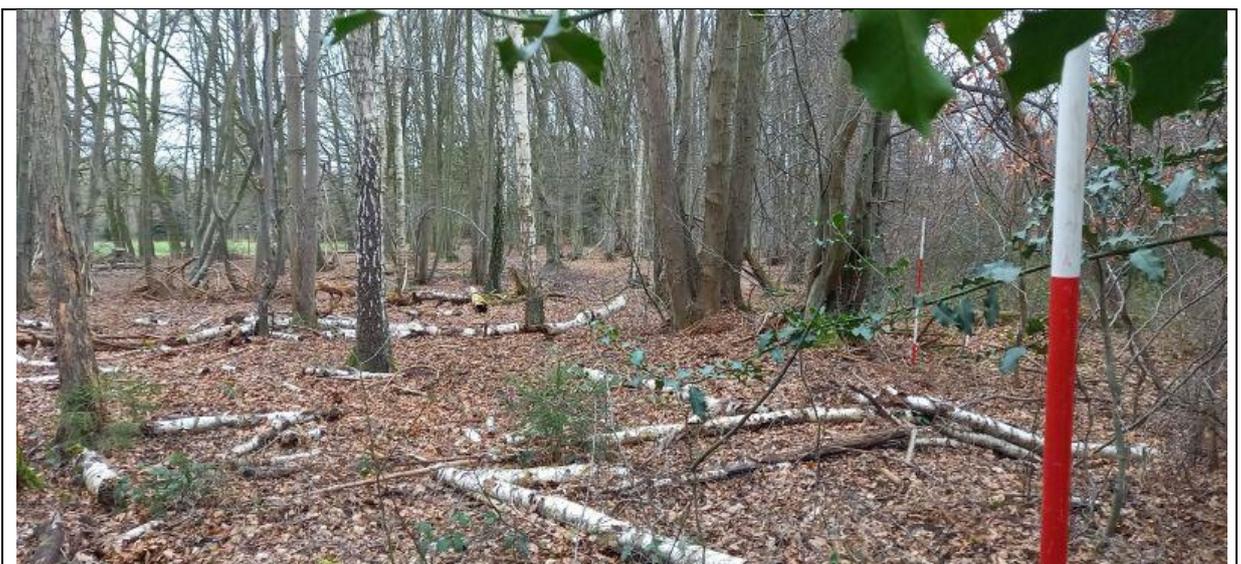
Abb. 10 Blick ins Bestandesinnere in Richtung West vom NO Grundstückseckpunkt (mindere Holzqualität, hohe Totholzanteile)

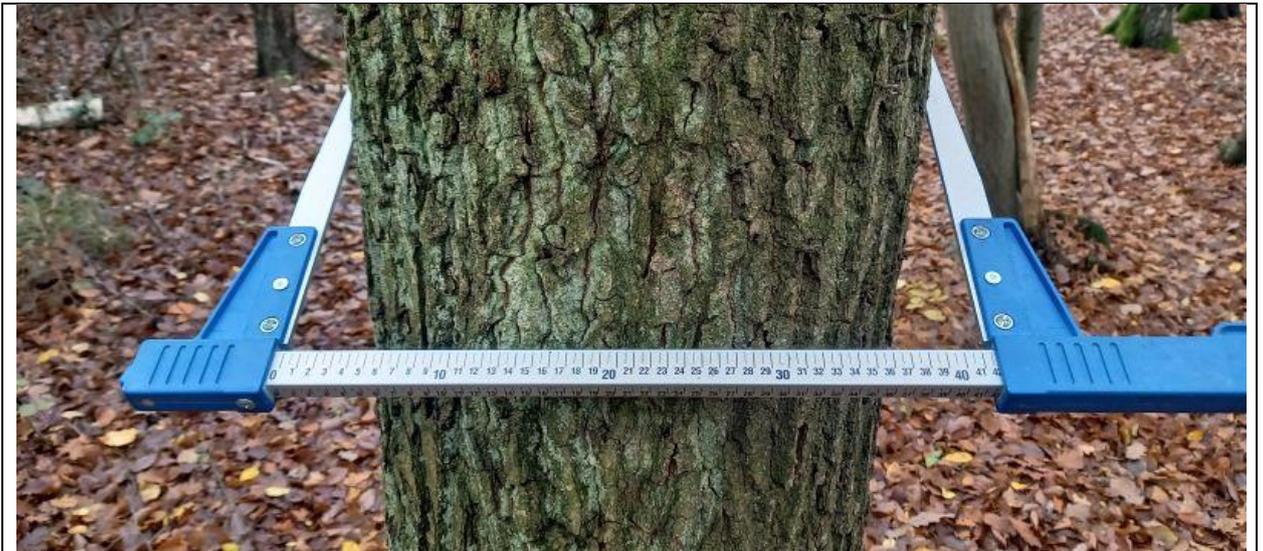
Abb.11 Einzelne qualitativ gute stärkere Eichen

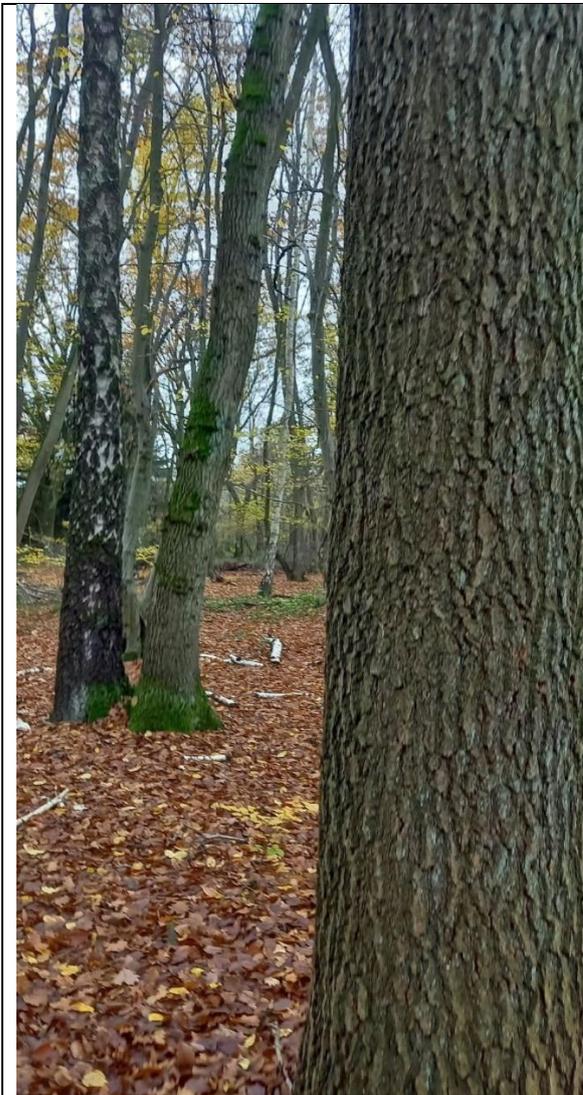
Abb.12 Kleinstflächig dominierende Eiche (tlw. ungepflegt mit Wasserreisern)

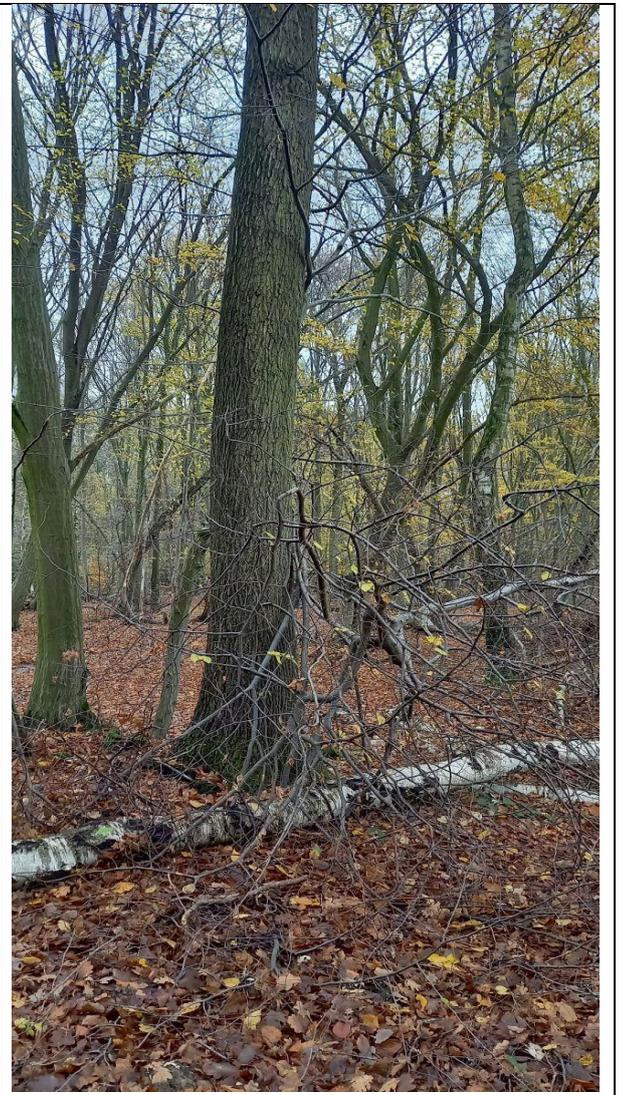
Abb.13 Schwierige Abgrenzung: Bewirtschaftung, Naturschutzbelange, Pflegerückstände

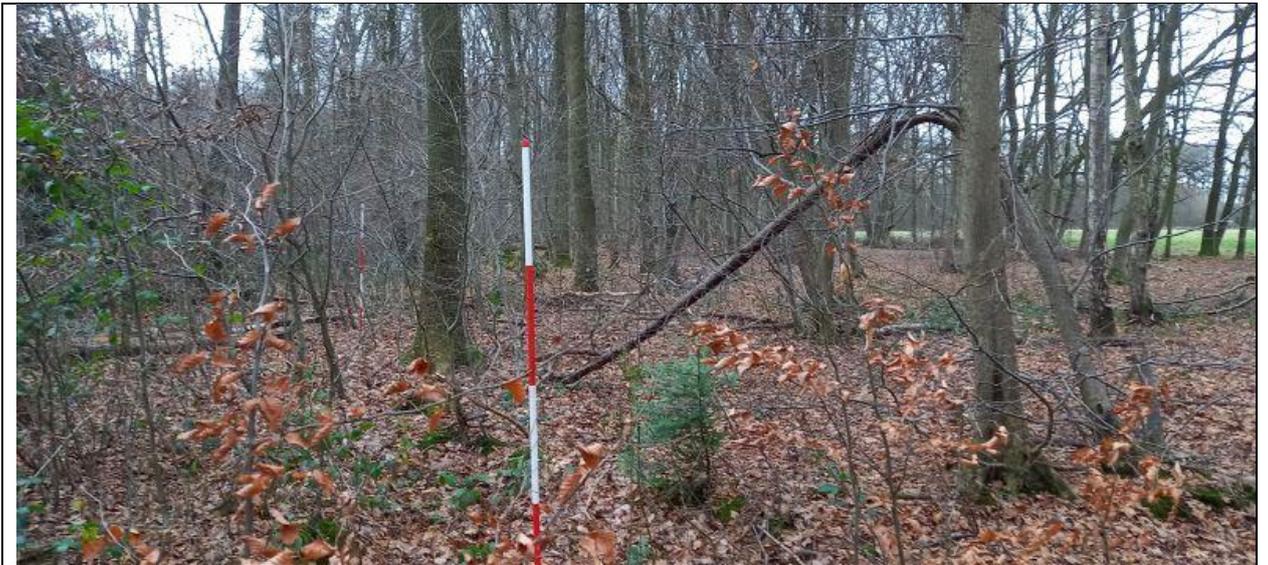
Abb.14 Blick aus NW in NO (O) nur spärlicher Anflug der Naturverjüngung
