Gutachten

über den
Verkehrswert
(i. S. d. § 194 Baugesetzbuch)

des Einfamilienhauses mit Doppelgarage

Waldstraße 20
in
40883 Ratingen

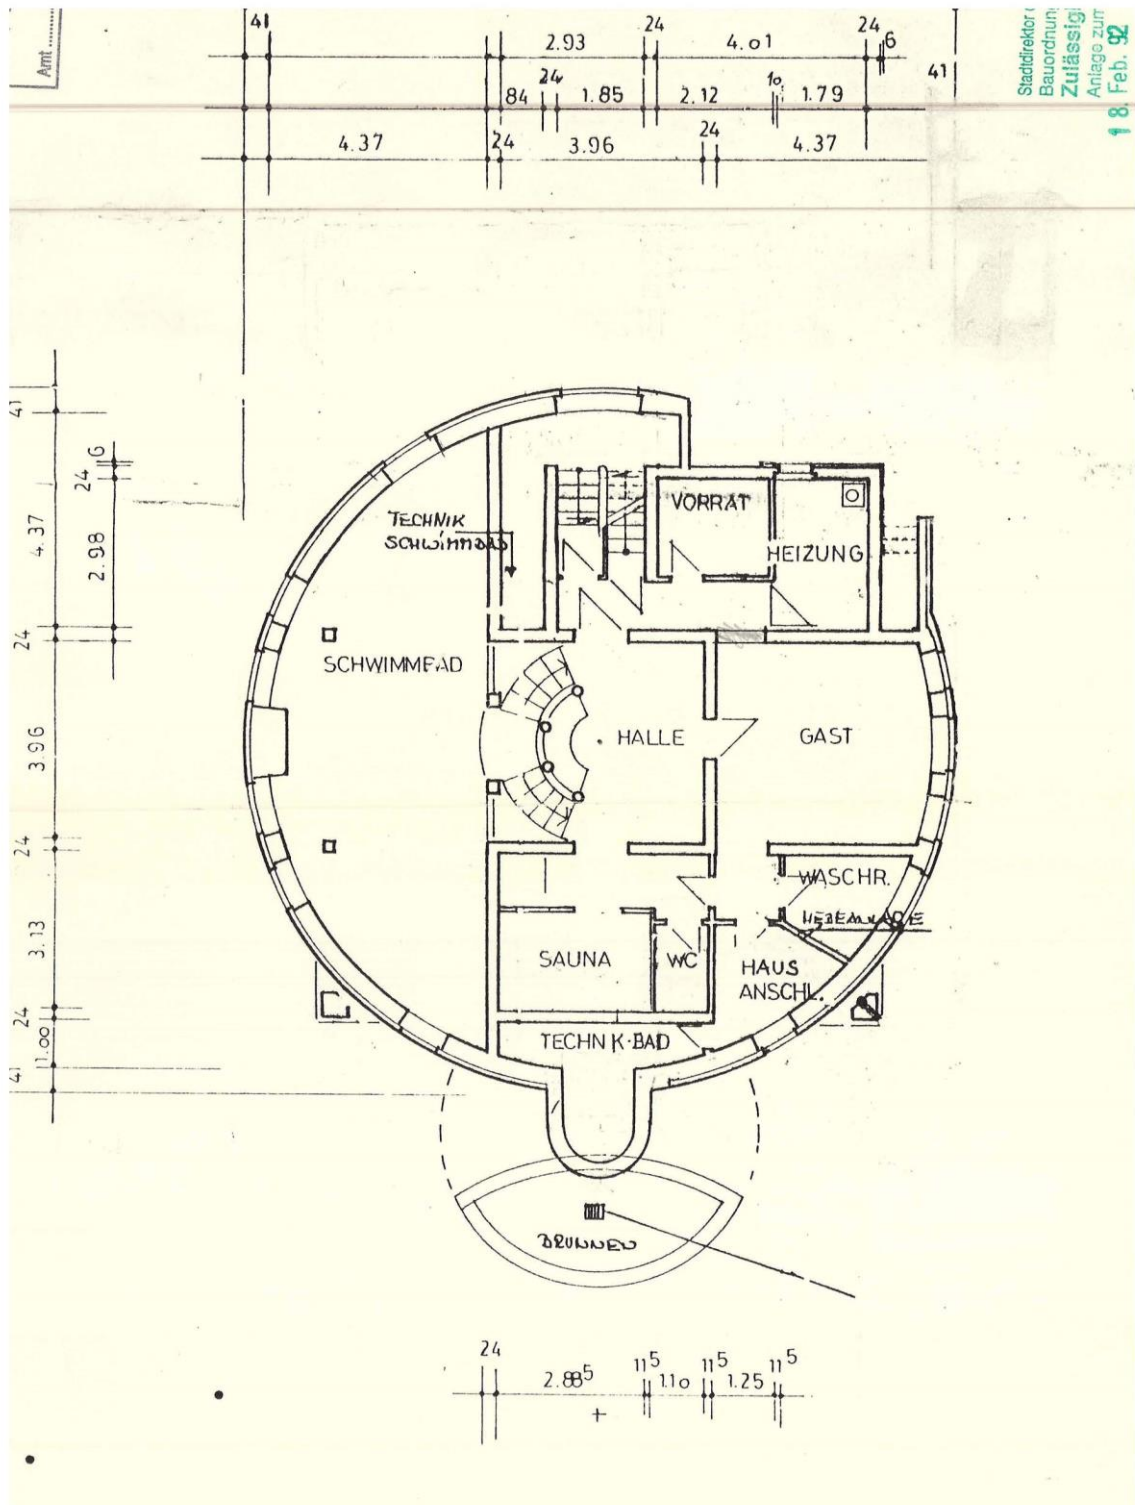
GRUNDRISS KELLERGESCHOSS

Das Schwimmbad befindet sich noch im Rohbauzustand. Sichtbar die Betonoberflächen. Pumpensumpf mit angeschlossener Drainage und Pumpenanlage.

Es wurde ein Wellness- Bereich mit Sauna vorbereitet. Der Boden mit Teilverfliesung und Bodenablauf ansonsten noch Rohbauzustand.

- an der Fassade (reinigung- und anstrichbedürftig)
- am Geländer (Absturzsicherung nicht gegeben)
- im Kaminzimmer (Rissbildung)
- im Kinderzimmer (Feuchtigkeitsverfärbung; Ursache wurde beseitigt)
- im Keller (Teilflächen noch im Rohbau, Schwimmbad und Wellnessbereich wurden nicht fertiggestellt und befinden sich überwiegend im Rohbauzustand, einige Wandflächen über den Türen sind noch zu schließen)

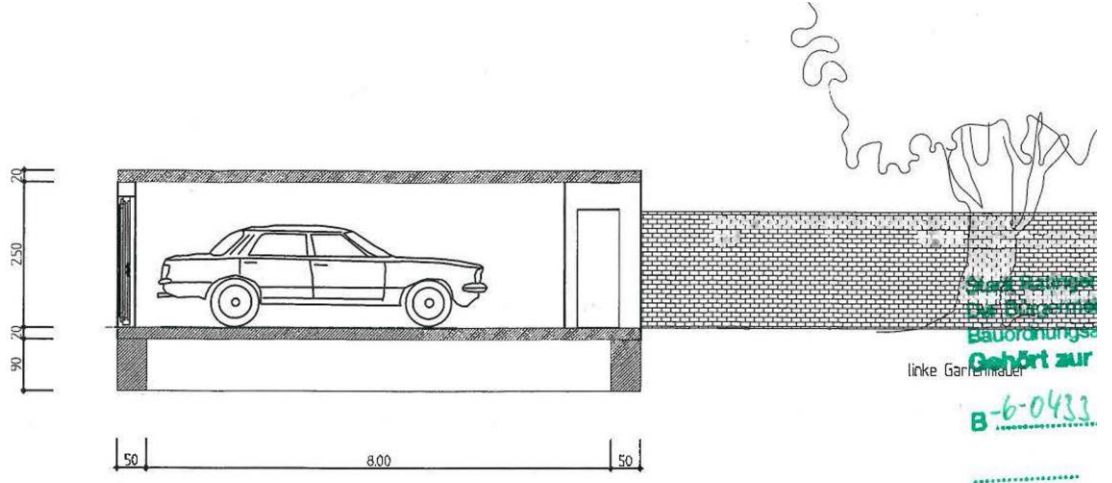
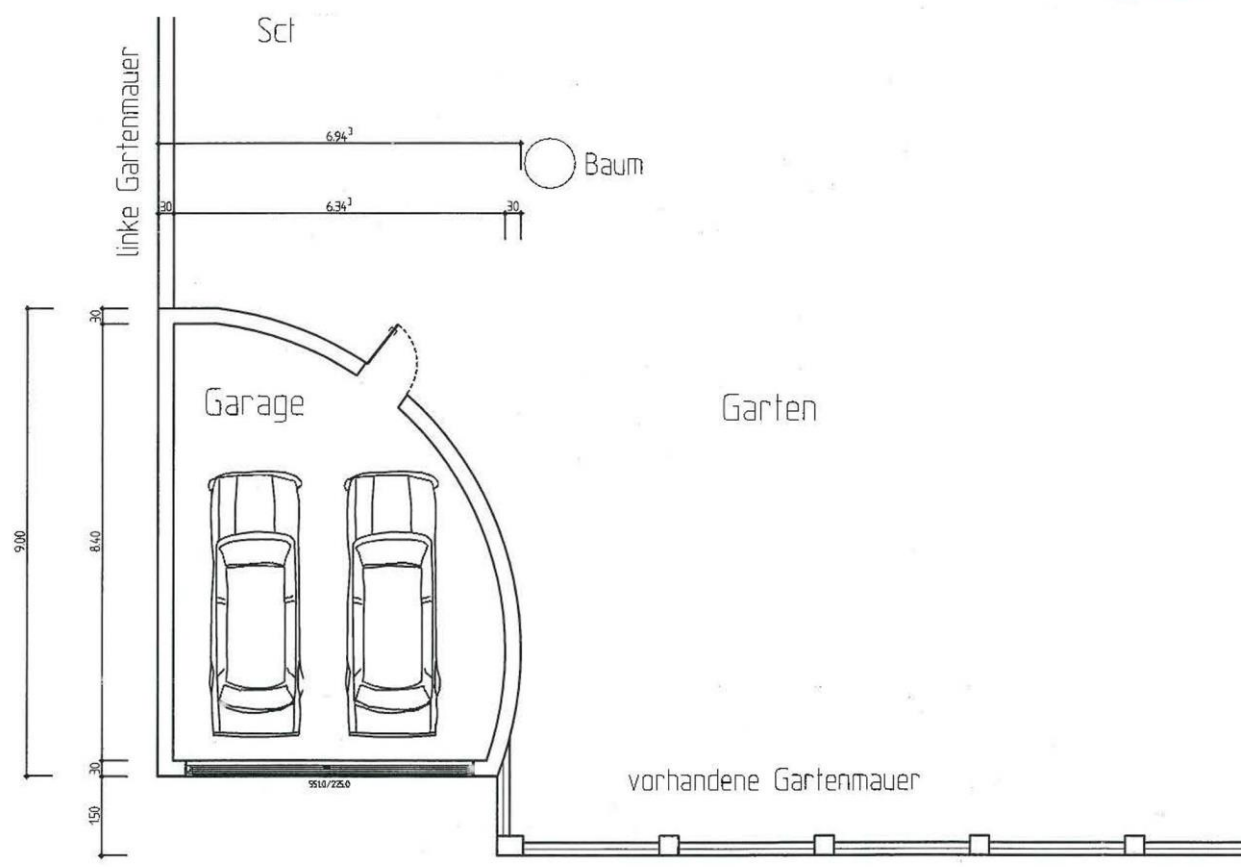
Brüstungen zwischen 65 - 78 cm
Pfeilerhöhen 1,80 m - 2,00 m
die Straße steigt etwas an
