Exposé zum GUTACHTEN

über den Verkehrswert (Marktwert) im Sinne des § 194
Baugesetzbuch für das mit einem Einfamilienhaus mit
einer Einliegerwohnung im Dachgeschoss sowie mit
einer Pkw-Doppelgarage und zwei aneinander
angebauten Pkw-Einzelgaragen bebaute Grundstück
Gemarkung Kierberg, Blatt 400, Flur 3, Flurstück
3408,
Lohmühle 24, 24a,
50321 Brühl - Kierberg,

im Rahmen des Verfahrens zur Zwangsversteigerung
- 41 K 23/23 -

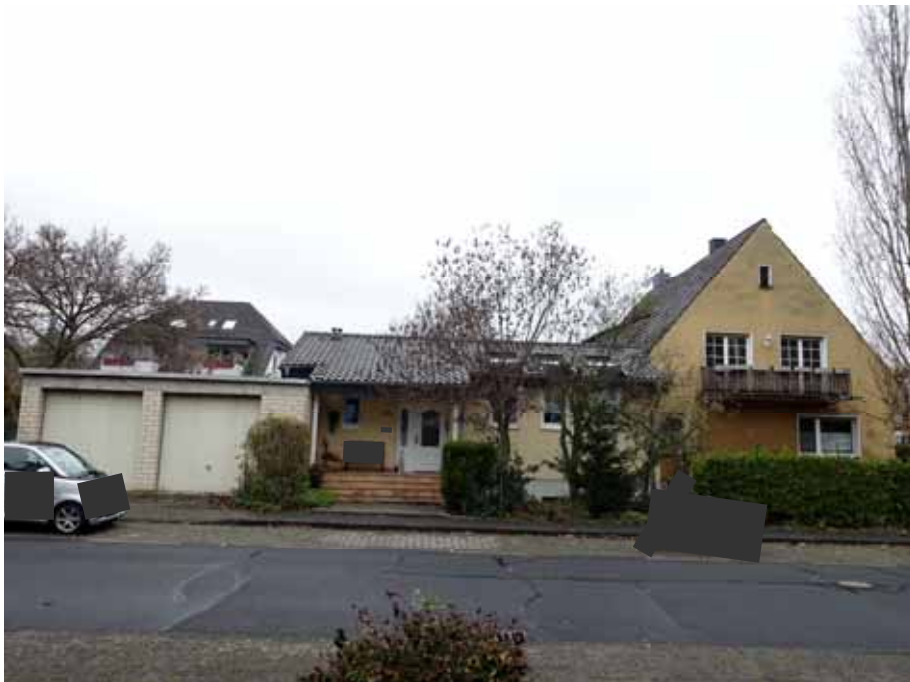
In der Garage sind diverse Gegenstände und Fahrzeuge gelagert, sodass eine Betrachtung des Innenraumes nur sehr beschränkt möglich war. Das Holztor sowie der Holzrahmen des Fensters sind stellenweise beschädigt. Die Dacheindeckung soll überprüft bzw. instandgesetzt werden. Ansonsten weist die Garage einen durchschnittlichen baulichen Unterhaltungs- und Pflegezustand auf.

Haupthaus mit Anbau II und Pkw-Doppelgarage

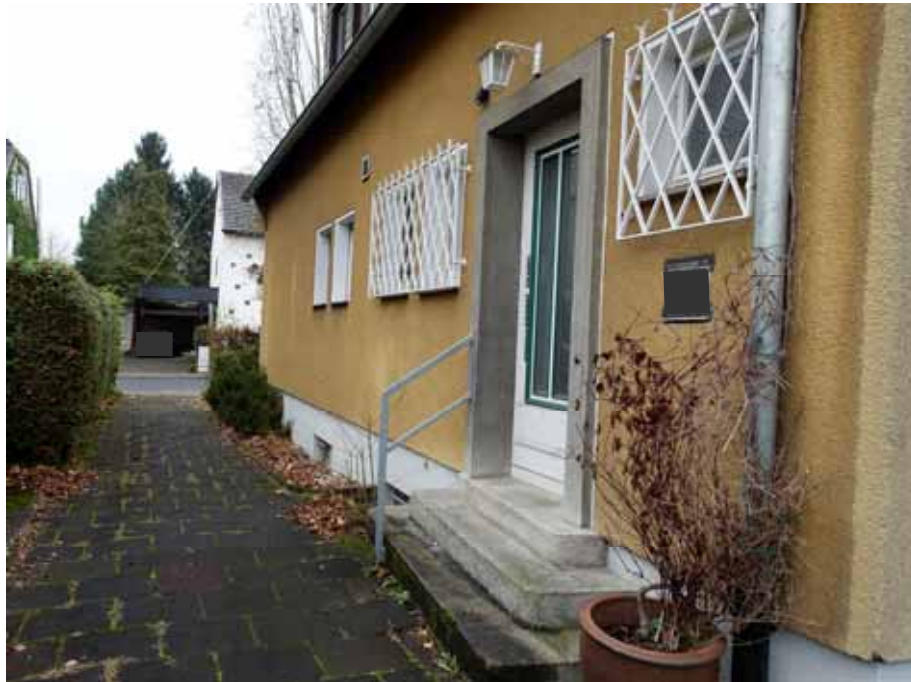
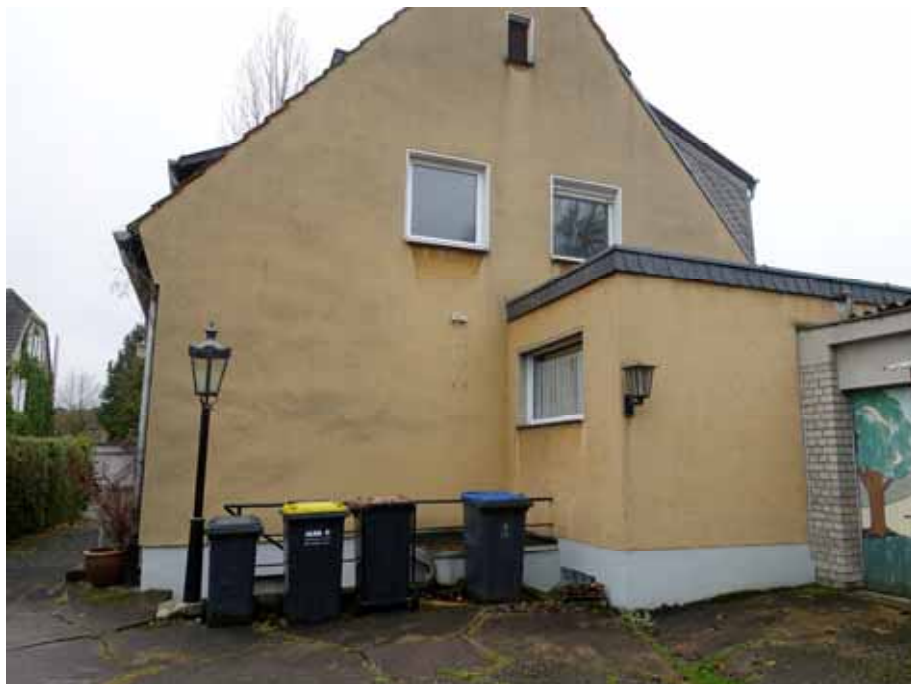
Konstruktionsart	: Massivbau
Zustand	: <u>Wohnhaus (Haupthaus und Anbauten):</u> Der Fassadenputz des Haupthauses und des Anbaus I weist stellenweise Risse auf und die Fassaden sind zum Teil verschmutzt.

Seiten-/ Rückansicht des Haupthauses und des Anbaus I

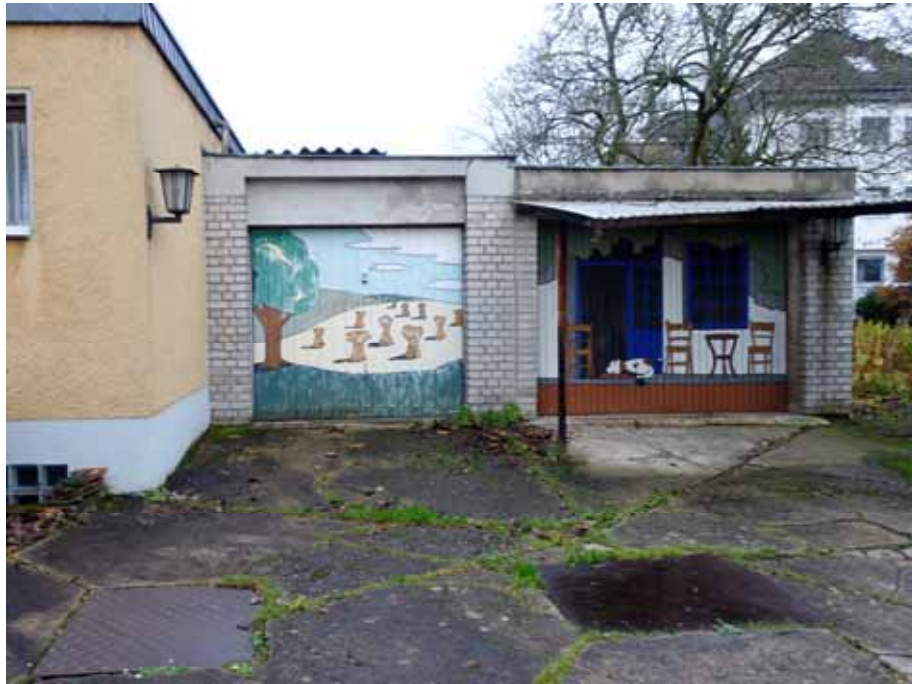
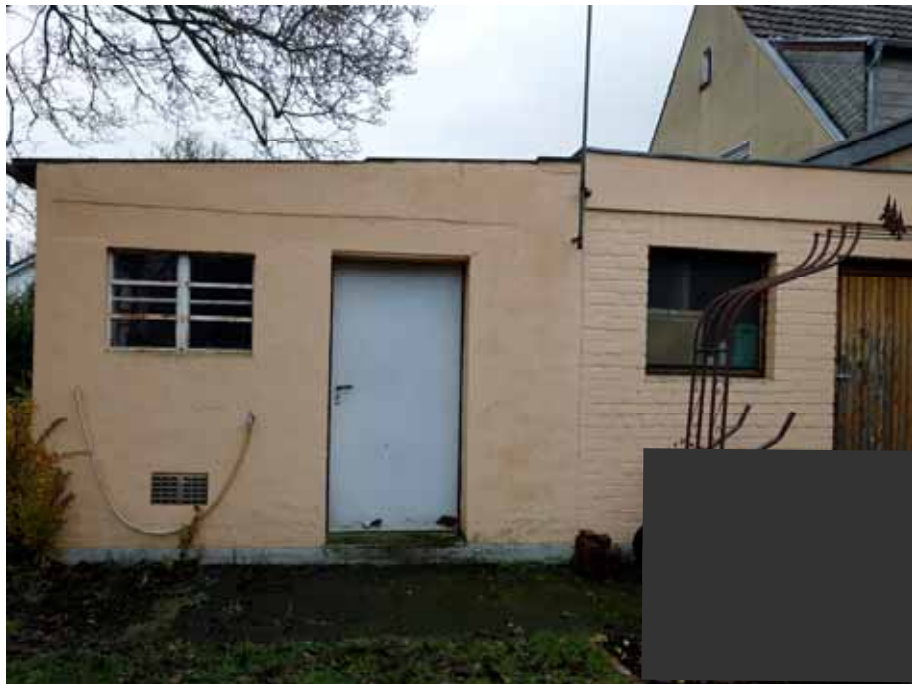
Das Schwingtor, die Holzbrettertür des Abstellraumes sowie der Holzrahmen des Fensters sind stellenweise beschädigt. Die Fassade weist im oberen Bereich tlw. Feuchtigkeitsschäden und Risse auf. In der Garage sind diverse Gegenstände gelagert, sodass eine Betrachtung des Innenraumes nur beschränkt möglich war. Die Decke weist stellenweise Feuchtigkeitsschäden auf.

Die Garage weist einen vernachlässigten baulichen Unterhaltungs- und Pflegezustand auf. Das Schwingtor ist stellenweise beschädigt. Die Metalltür sowie die Metallrahmen der Fenster sind stellenweise beschädigt bzw. verrostet. Die Dacheindeckung ist erneuerungsbedürftig. In der Garage sind diverse Gegenstände gelagert, sodass eine Betrachtung des Innenraumes nur beschränkt möglich war. Die Wände weisen stellenweise Feuchtigkeitsschäden und Risse auf.

die aneinander angebauten Pkw-Garagen I und II,
Front- und Rückansicht
