Exposé zum GUTACHTEN

über den Verkehrswert (Marktwert) im Sinne des § 194
Baugesetzbuch für das mit einem Einfamilienhaus sowie
mit einer Pkw-Garage bebaute Grundstück Gemarkung
Hürth, Blatt 333, Flur 11, Flurstück 3297,
Trierer Straße 28,
50354 Hürth – Alt-Hürth,

im Rahmen des Verfahrens zur Zwangsversteigerung
- 41 K 26/23 -

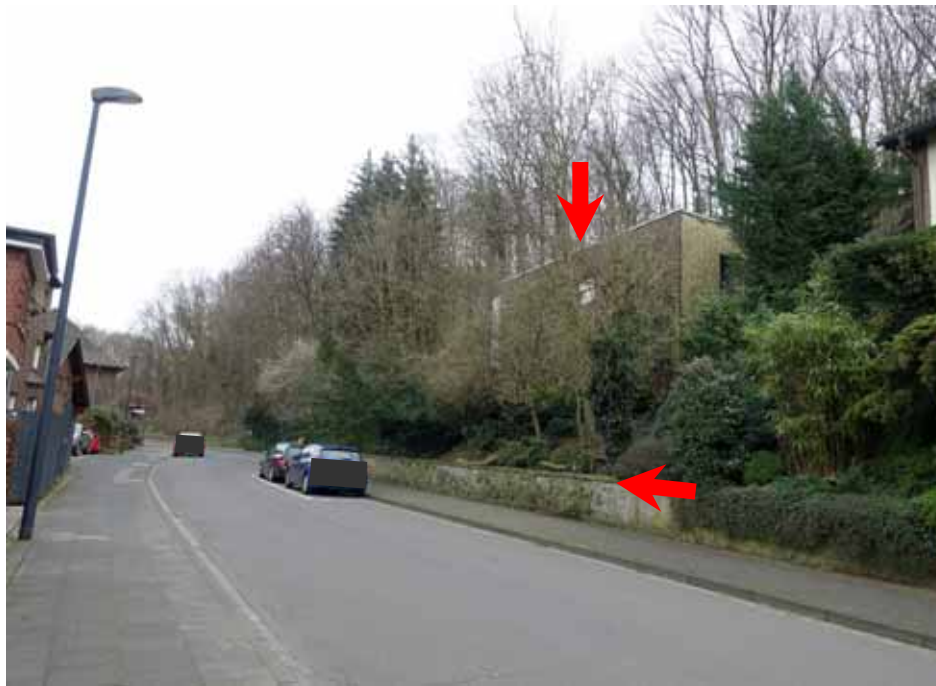
Trierer Straße, Blick Richtung Nordosten,
Hausgrundstück „Trierer Straße 28“

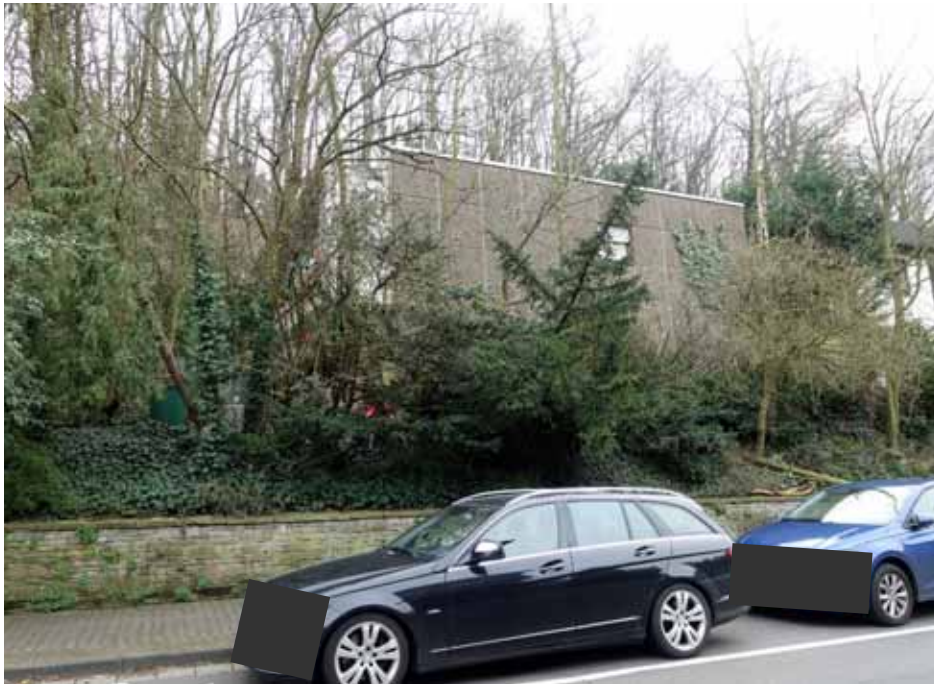
Trierer Straße, Blick Richtung Südwesten,
Straßenansicht des Einfamilienhauses „Trierer Straße 28“

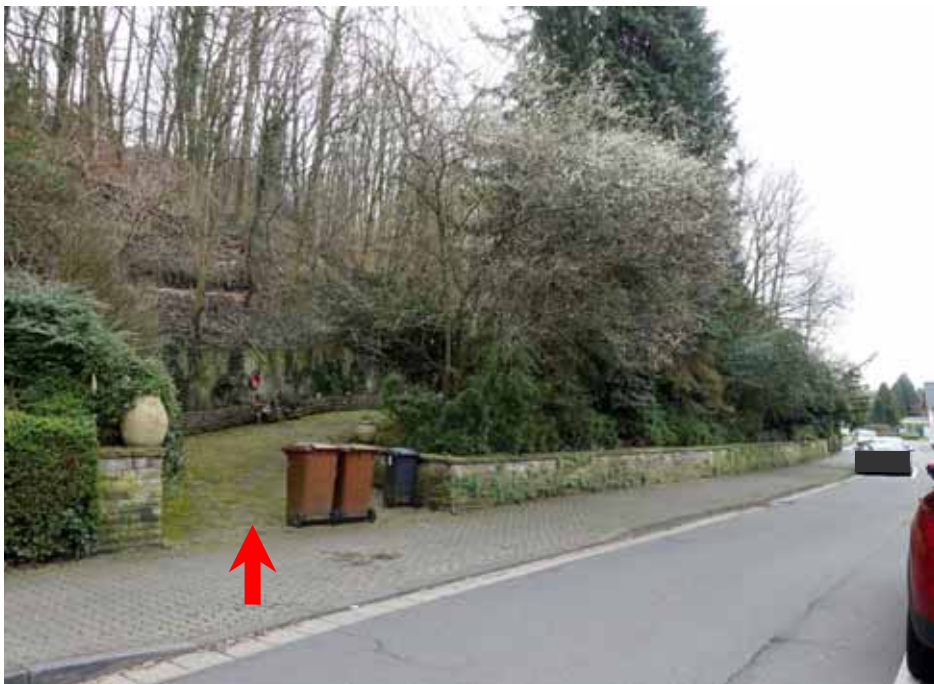
Zuwegung bzw. Zufahrt zum Grundstück

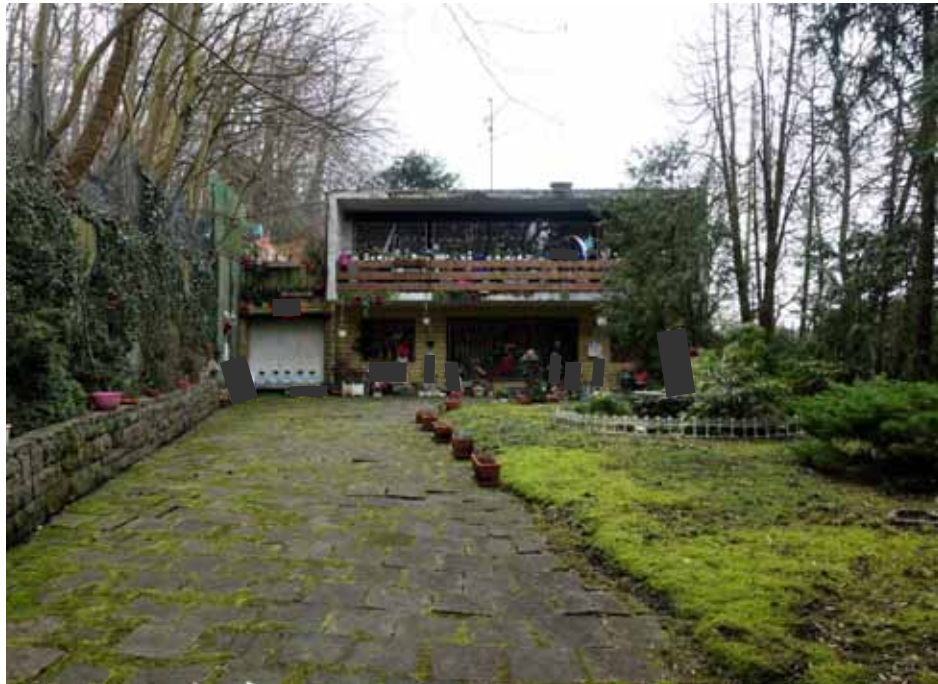
Einfamilienhaus „Trierer Straße 28“ mit einer Pkw-Garage,
Zuwegung bzw. Zufahrt zu den Gebäuden
