Fotodatei zum Verkehrswertgutachten

Teil 2

Bewertungsobjekte: land- und forstwirtschaftlich genutzte

Adresse, Lage: Neunkirchen-Seelscheid OT Oberdorst

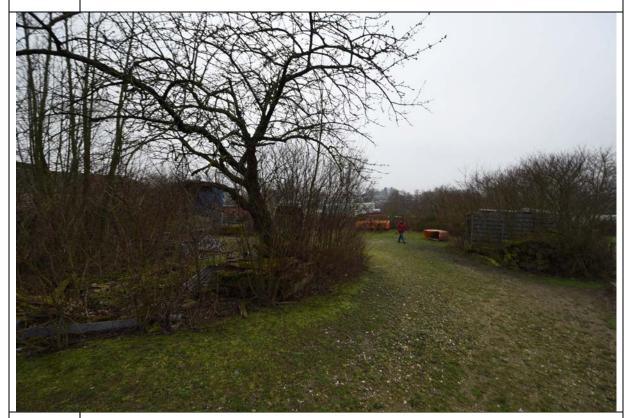
Bild 22 Übergangsbereich der Hofstelle zum Grünland mit Ablagerung von Bauabfällen und weiterem Unrat

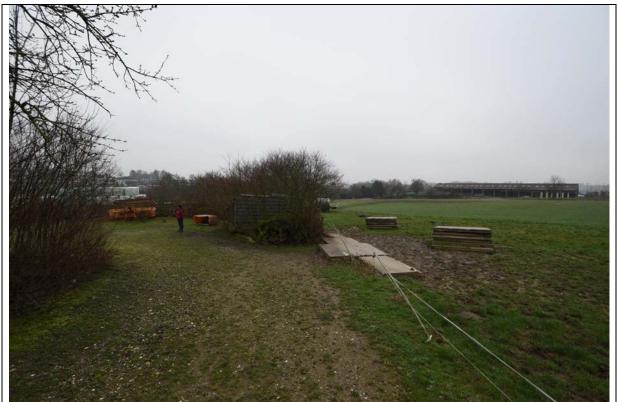
Bild 23 Nutzungsgrenze der Wirtschaftseinheit, links Hofstelle mit Lagerung von Technik sowie Abfällen und Unrat und rechts landwirtschaftliche Nutzfläche (Grünland)

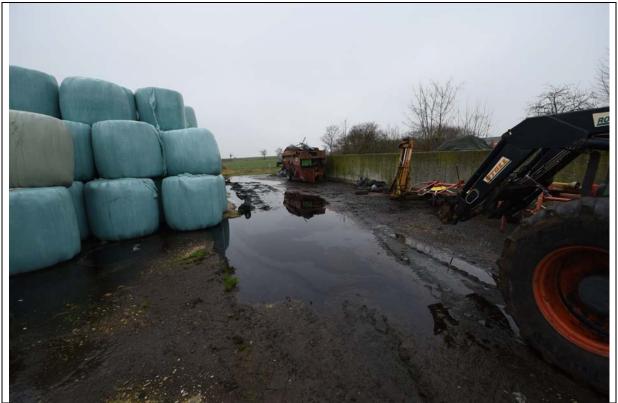
Bild 29 Lagerung von Silagerundballen in der Siloanlage mit starkem Austritt von Sickerwasser

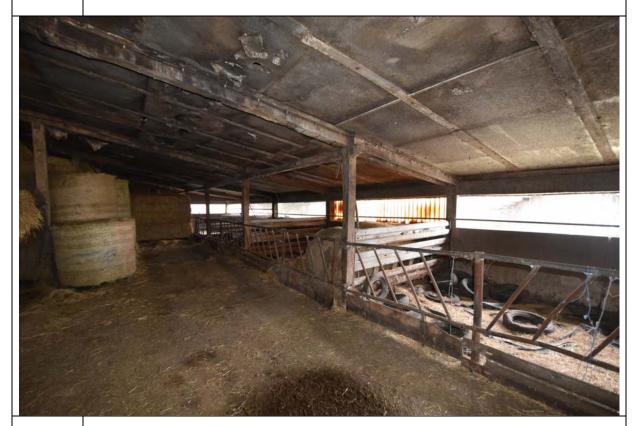
Bild 38 Blick in den teilweise leerstehenden Laufstall / Rinderstall im östlichen Teil des Wirtschaftsgebäudes

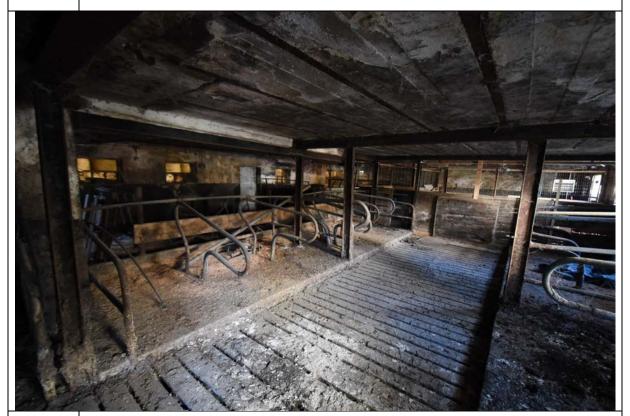
Bild 40 Blick in den ehemaligen und jetzt leerstehenden Kuhstall

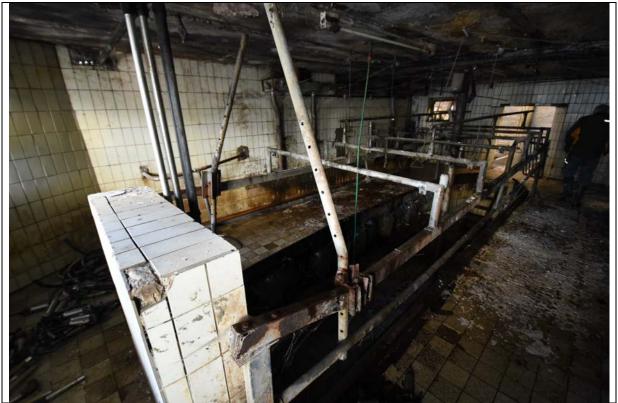
Bild 41 Blick in den ungenutzten ehemaligen Melkstand
