Exposé zum GUTACHTEN

über den Verkehrswert (Marktwert) im Sinne des § 194 Baugesetzbuch für das mit einer Zweifamilien-Doppelhaushälfte und einem Nebengebäude bebaute Grundstück Gemarkung Wesseling, Blatt 99, Flur 23, Flurstück 29,
Saarlandstraße 1,
50389 Wesseling,

im Rahmen des Verfahrens zur Zwangsversteigerung
- 141 K 09/24 -

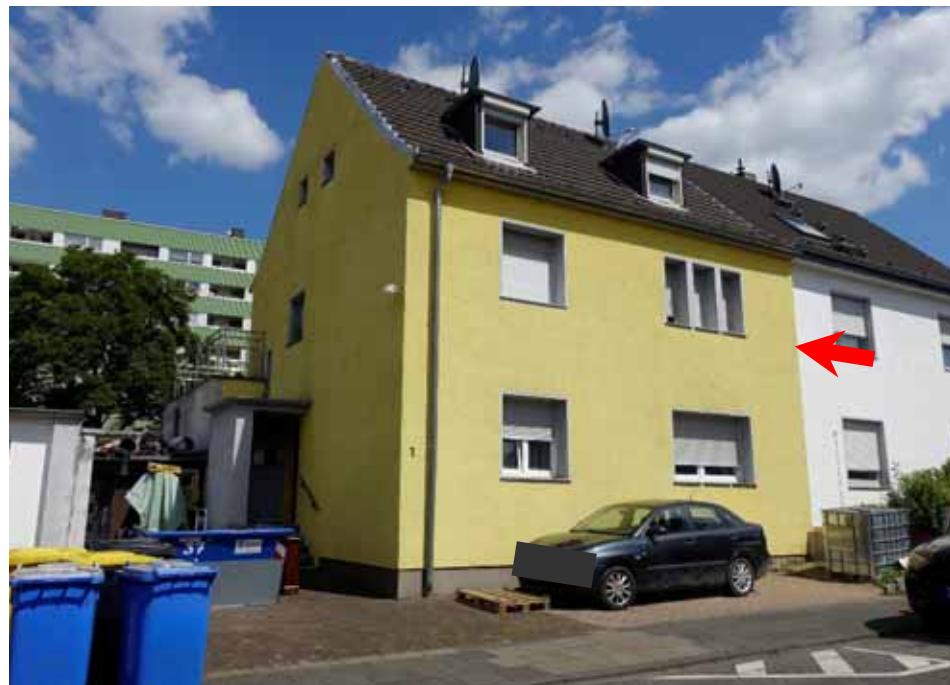
Zweifamilien-Doppelhaushälfte „Saarlandstraße 1“

Zustand : Zweifamilienhaus:
Das Gebäude weist einen zum Teil vernachlässigten baulichen Unterhaltungs- und Pflegezustand auf.

Die Kunststofffenster wurden, laut Angaben der Teileigentümerin, im Jahr 2011 tlw. erneuert. Die Fassaden wurden vermutlich ca. 2014 wärmegedämmt. Die Dämmung wurde jedoch nicht fachgerecht ausgeführt. Die Fassaden sind stellenweise beschädigt und weisen Feuchtigkeitsschäden auf. Die Dachrinnen müssen zum Teil instandgesetzt werden. Im Erdgeschoss, zur Straße hin, sind die Fensterlaibungen, Fensterbänke und die Rollläden stellenweise beschädigt. Der Steinbelag der Eingangstreppe ist stellenweise leicht beschädigt. Das, vom Treppenhaus des Obergeschosses aus zu begehende, Flachdach des Anbaus wurde zur Dachterrasse umgebaut.

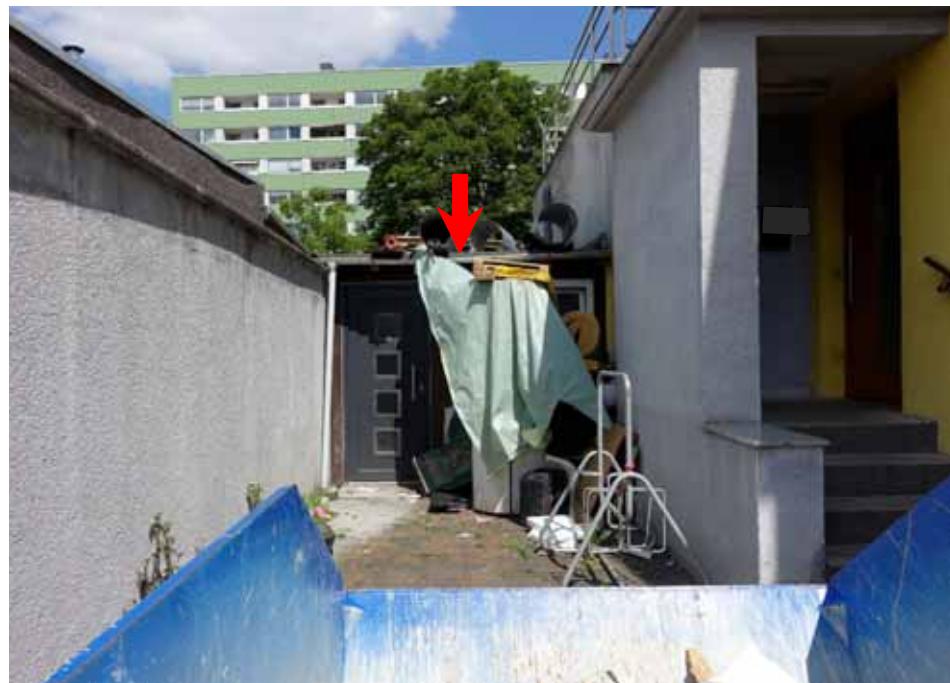
Eine Innenbesichtigung des Gebäudes war nicht möglich. Laut Bauakte handelt es sich bei dem Nebengebäude um eine, im Jahr 1936, entlang der nordwestlichen Grundstücksgrenze erstellte Garage. Im Rahmen der Ortsbesichtigung wurde festgestellt, dass das Gebäude ohne Genehmigung umfunktioniert und nach Südwesten und Südosten hin durch Anbauten erweitert wurde. Die Baumaßnahmen wurden jedoch tlw. nicht fachgerecht durchgeführt und sind zum Teil nicht weitergeführt bzw. nicht abgeschlossen.

Somit befindet sich das Gebäude in einem unfertigen Zustand. Die Dacheindeckung und -entwässerung wurden tlw. nicht fertiggestellt und das Fenster des rückwärtigen Erweiterungsbau nicht eingebaut. Die Dacheindeckung ist stellenweise beschädigt. Das Garagentor wurde entfernt und durch eine einflügelige Eingangstür und ein Fenster ersetzt. Weitere Aussagen können, aufgrund der fehlenden Innenbesichtigung, nicht gemacht werden.

Von einer nachträglichen Genehmigung der Umbau- und Erweiterungsmaßnahmen kann nicht mit Sicherheit ausgegangen werden (Grenzbebauung). Somit wurde im Rahmen der Wertermittlung von einer Wiederherstellung der genehmigten Nutzung des Gebäudes als Garage ausgegangen. Die hierfür anfallenden Kosten wurden berücksichtigt (Rückbau der Erweiterungsbauten, Wiederherstellung einer Zufahrtsöffnung, Ausbesserung der Fassaden).

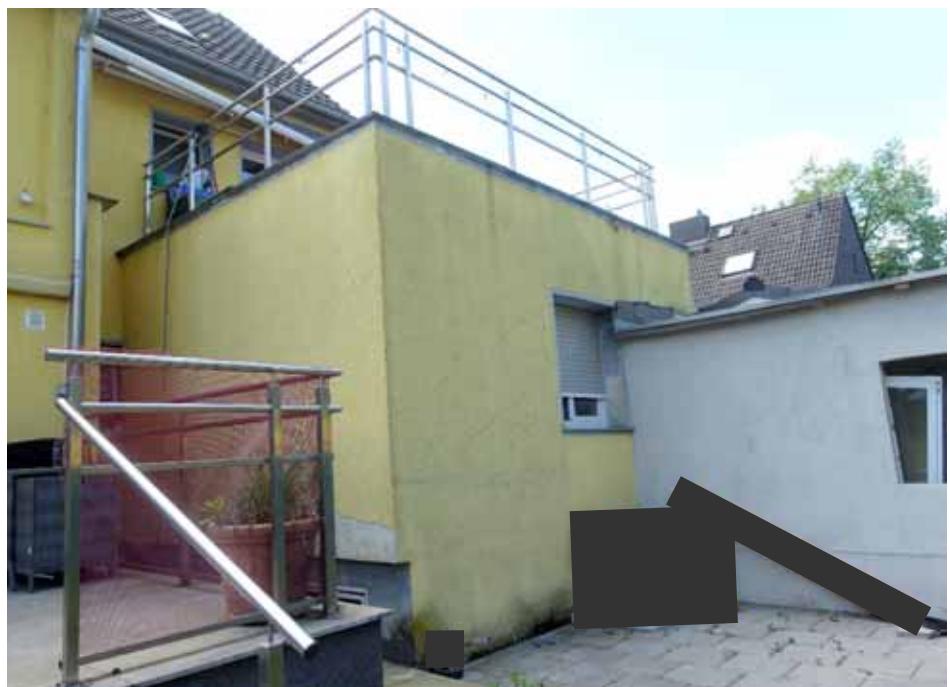
Rück-/ Seitenansicht des Anbaus, Seitenansicht des Nebengebäudes

Hierfür liegt jedoch keine Baugenehmigung vor und die Umbauarbeiten wurden nicht fachgerecht durchgeführt (nicht fachgerecht ausgeführte Entwässerung und verlegte Bodenfliesen, fehlende Abdichtung zum Mauerwerk). Aufgrund vorgenannter Gegebenheiten kann, im Rahmen der Wertermittlung, nicht von einer Nutzung des Anbaudaches als Dachterrasse ausgegangen werden. Im Treppenhaus ist der Wandputz stellenweise beschädigt. Die Holzstufen bzw. die Lackierung dieser sind ebenfalls zum Teil beschädigt. Bei der zum Dachgeschoss führende Treppe wurden die Stufenmatten entfernt. Der Fliesenbelag der zum Keller führenden Treppe ist stellenweise beschädigt. Seitlich der Kelleraußentreppe weisen die Wände Feuchtigkeitsschäden auf. Im Rahmen der Ortsbesichtigung konnte ein Teil der Wohn- und Kellerräume nicht von innen besichtigt werden. Aufgrund des vorhandenen Mobiliars und der Gegenstände, war eine Betrachtung der Innenräume tlw. nur beschränkt möglich. Die Elektroinstallation ist überprüfungsbedürftig. Im Kellergeschoss weisen die Außenwände stellenweise starke Feuchtigkeitsschäden auf und die Bodenbeläge sind stellenweise beschädigt. Die in den Wohnungen durchgeführten Renovierungs- und Ausbauarbeiten wurden zum Teil nicht fachgerecht ausgeführt. Hierbei wurde auf vorherigen Fliesen- und Laminatbodenbelag Teppichbodenbelag verlegt, wobei dieser überwiegend vollflächig verklebt wurde. Die Tapzier- und Anstricharbeiten wurden ebenfalls zum Teil nicht fachgerecht ausgeführt.
