Exposé zum GUTACHTEN

über den Verkehrswert (Marktwert) im Sinne des § 194
Baugesetzbuch für das mit einem Einfamilien-
Reihenhaus mit Anbau bebaute Grundstück Gemarkung
Liblar, Blatt 2, Flur 16, Flurstück 851,
Mittelstraße 7,
50374 Erftstadt – Köttingen,

im Rahmen des Verfahrens zur Zwangsversteigerung
- 141 K 18/24 -

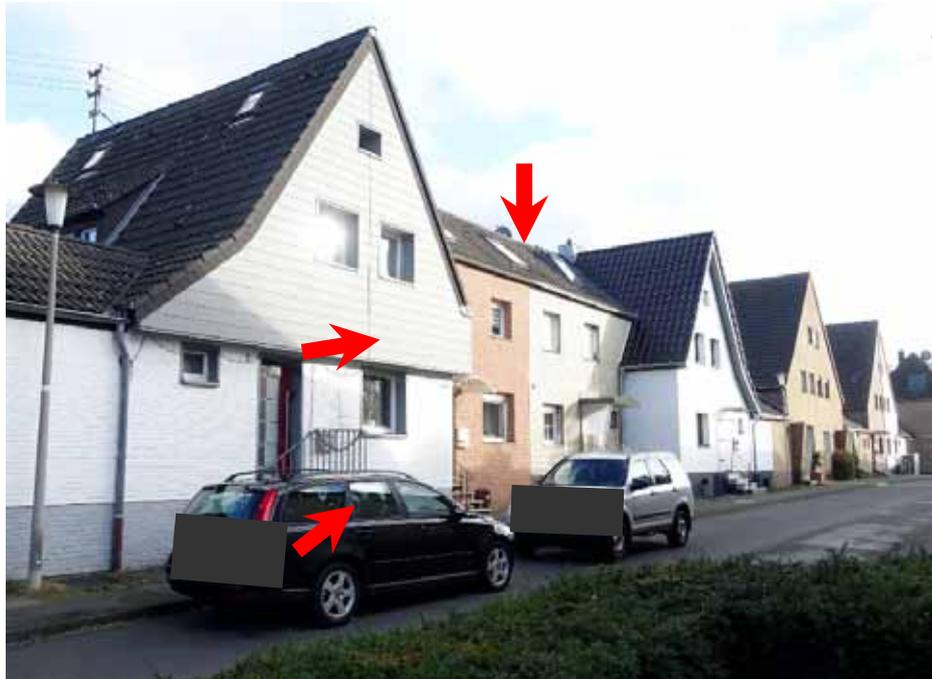
Mittelstraße, Blick Richtung Südosten,
Einfamilien-Reihenhaus „Mittelstraße 7“

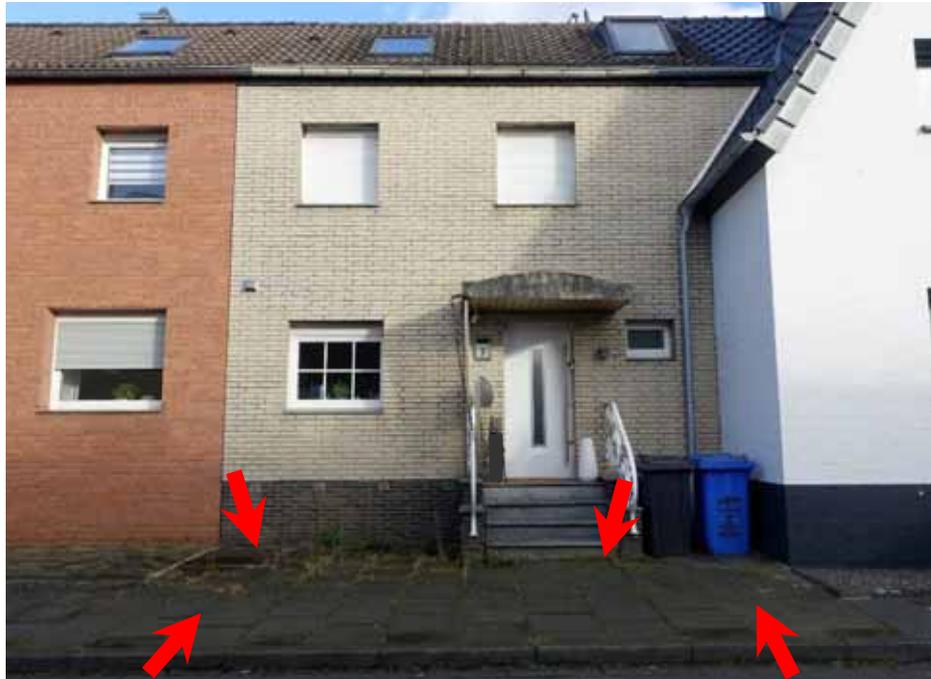
Straßenansicht des Wohnhauses „Mittelstraße 7“ (Flurstück 851), unmittelbar vor dem Haus befindliches, unbebautes Flurstück 794

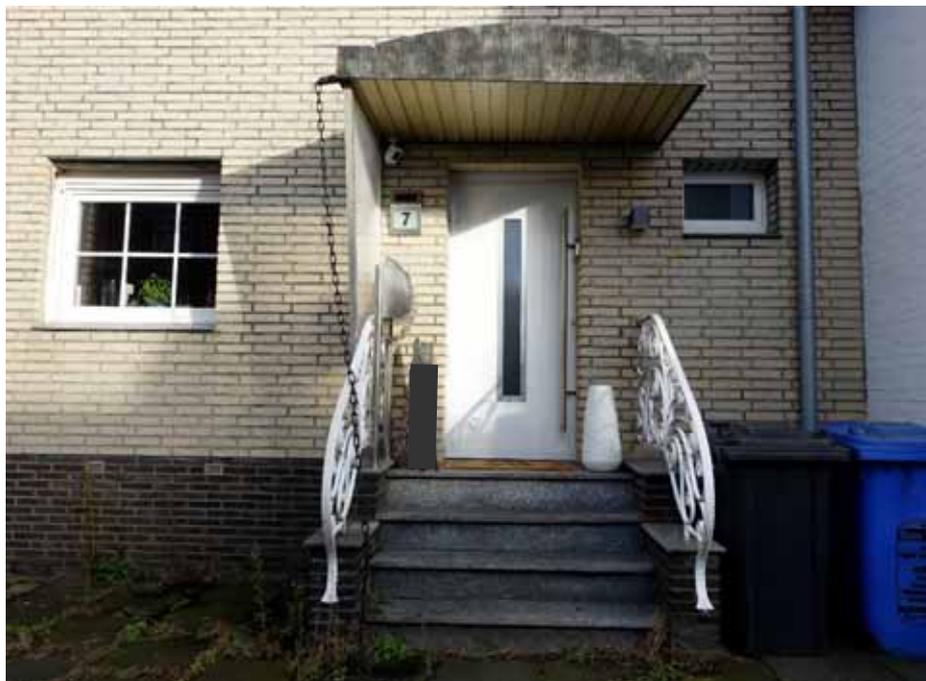
Hauseingangsbereich

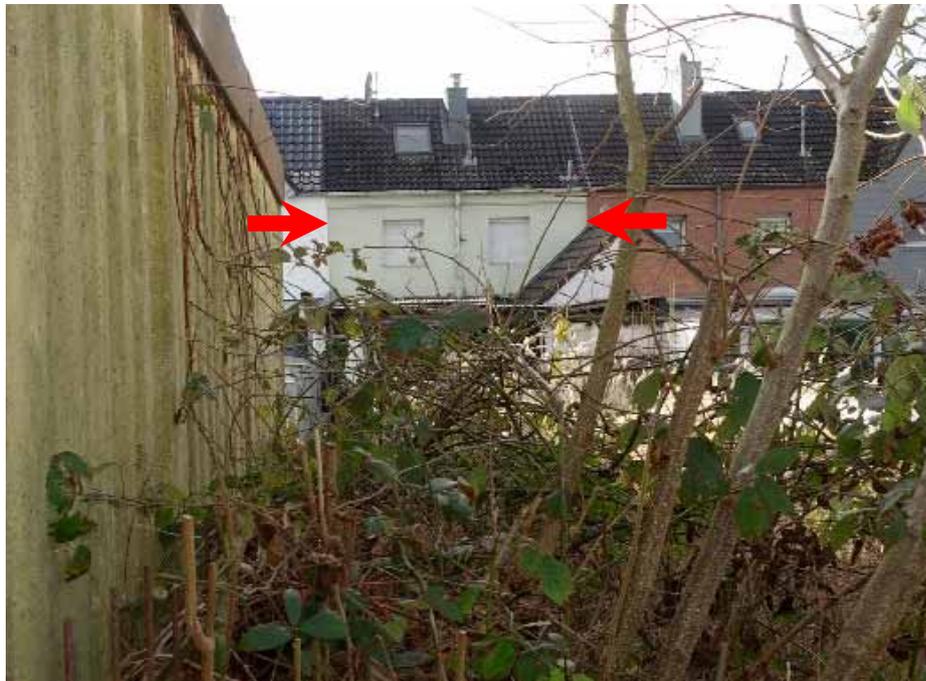
Hausgrundstück Flurstück 851, Rückansicht des Wohnhauses

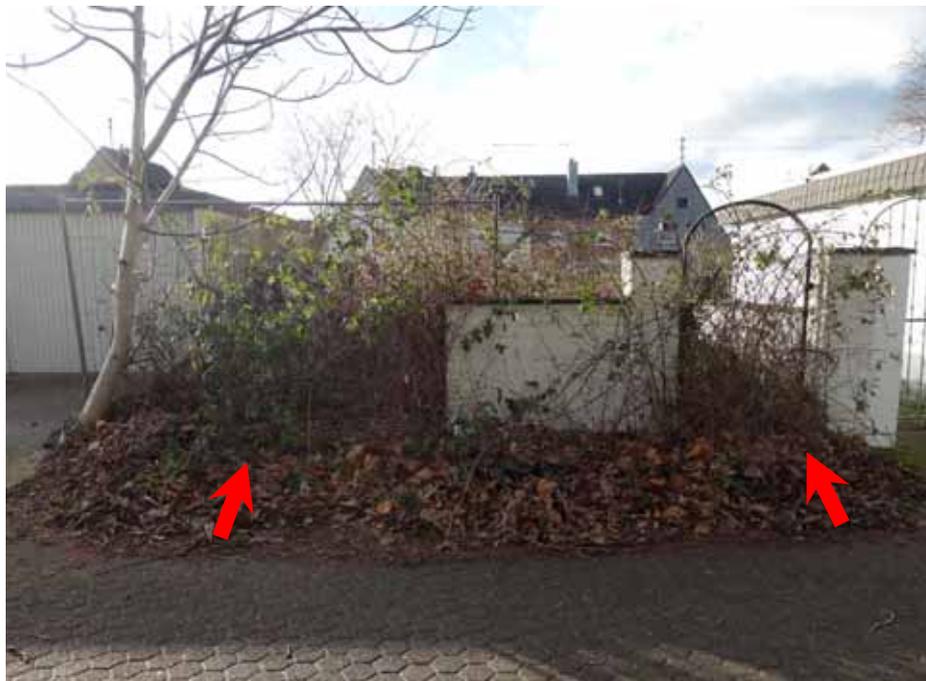
unbebautes Grundstück Flurstück 850 (Fotomarkierung ungenau)
