# GUTACHTEN-EXPOSÉ

AZ 2-K-9-25 – stark verkürzte online-Fassung

**28,68/1.000 Miteigentumsanteils** an dem mit einem Wohn- und Geschäftshaus bebauten Grundstück in 66424 Homburg, Tempelhoferstrasse 1, **verbunden mit dem Sondereigentum an dem gewerblichen Raum im Erdgeschoss Nr. 1**

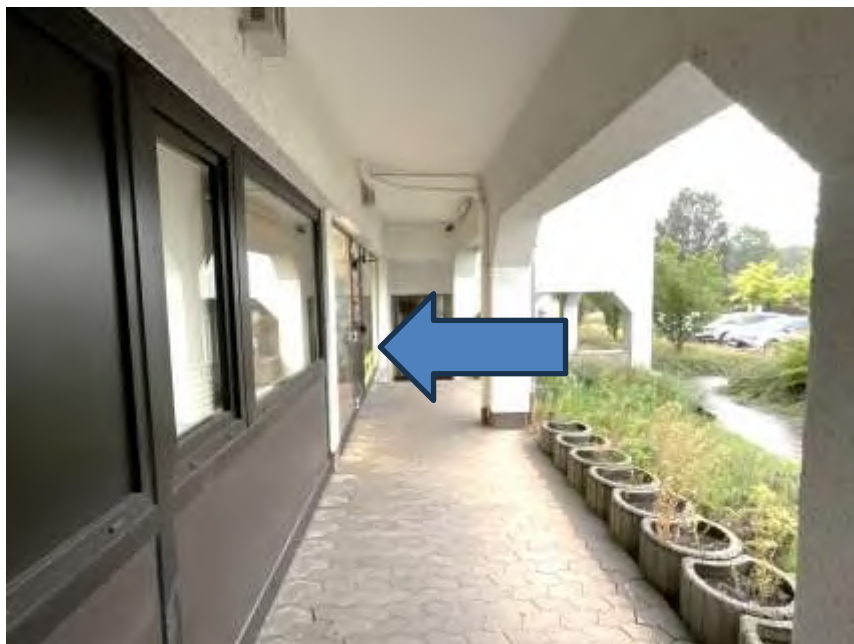
Arkadengang als Zugang für Gewerbeinheit

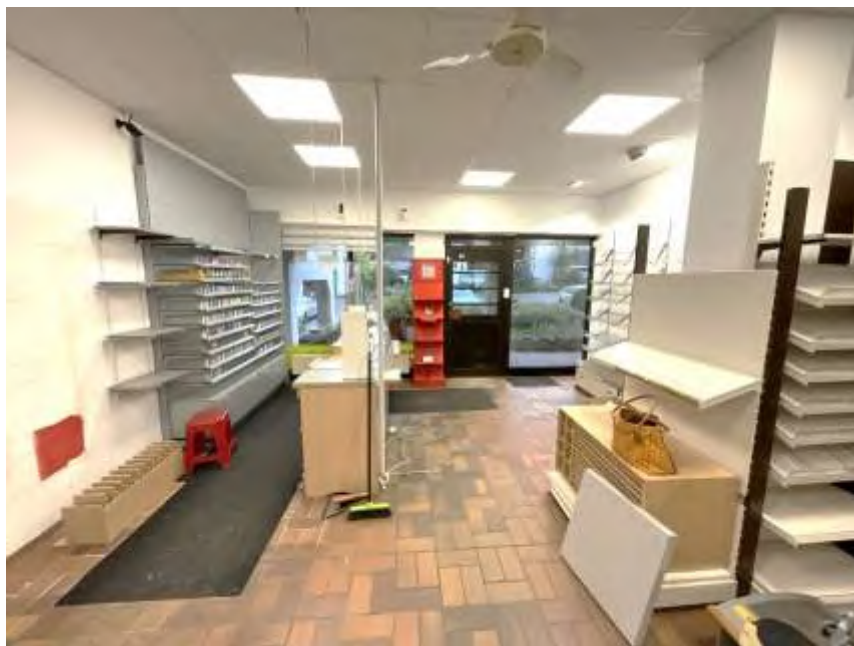
Barrierefreier Verkaufsraum

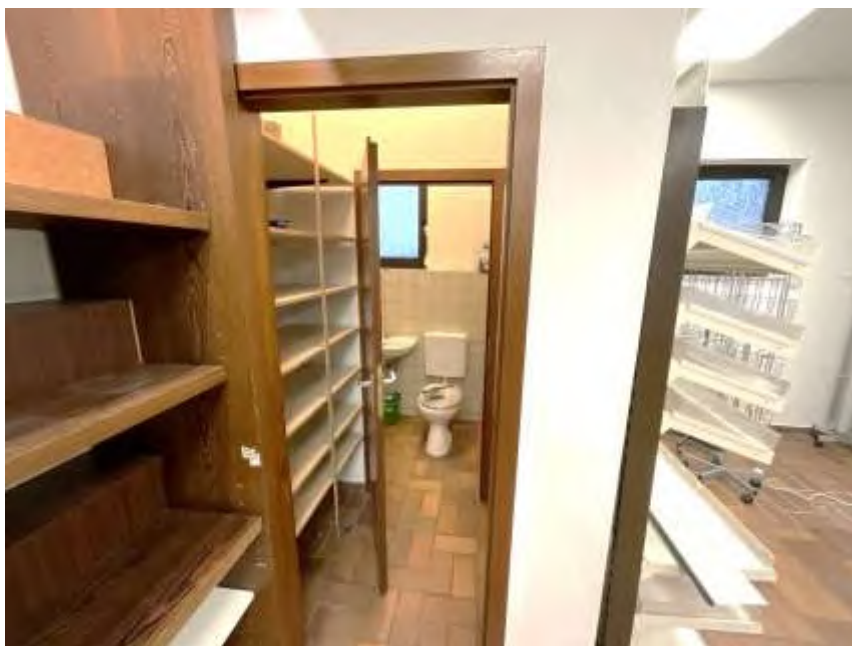
WC mit Vorraum

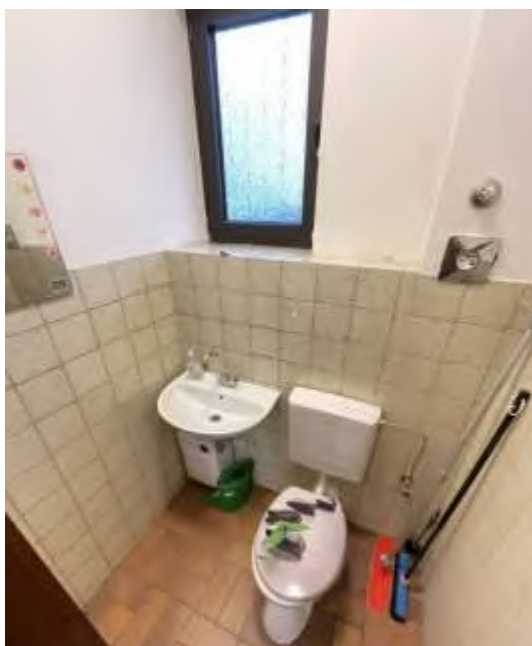
Einfaches WC

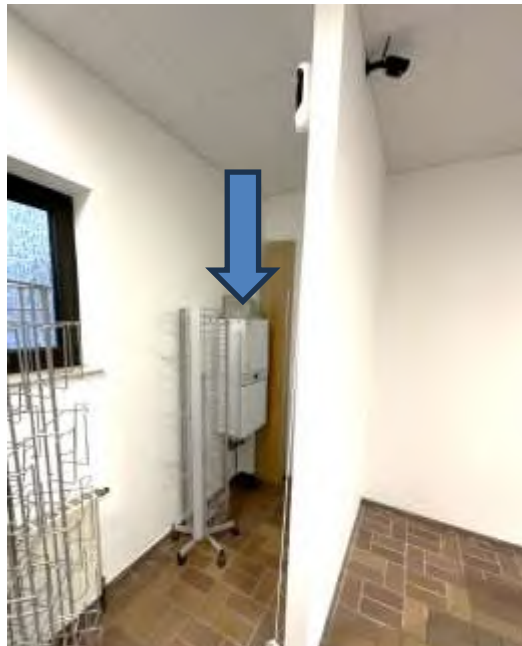
Insbesondere wurde geprüft, ob die Heizungsanlage gem. den Anforderungen des § 72 GEG ausgetauscht werden muss und ob zusätzlich Wärmedämmmaßnahmen nach §47 GEG durchgeführt werden müssen. Die eigene Gastherme im rückwärtigen Bereich wurde als defekt beschrieben, augenscheinlich ist diese zudem stark veraltet. Ein Austausch wird unterstellt.

kleinere Schäden/Abnutzungen am Innenausbau  
**stark veraltete und nach Angabe der Eigentümerin defekte Gastherme im Teileigentum vorhanden, Austausch unterstellt, Wärmeverteilung mittels PLP-Heizkörpern mit Thermostatventilen**  
**Warmwasserbereitung im WC elektrisch mittels Untertischgerät**

Eigene Gastherme, defekt, unterstellter Austausch

| besondere objektspezifische Grundstücksmerkmale, pauschale Einschätzung ohne Anspruch auf Marktkonformität, nicht abgeschlossene Auflistung | | Wertbeeinflussung insg. |
|---|---|---|
| • unterstellte Modernisierung der Heizungstherme | -3.000,00 € | |

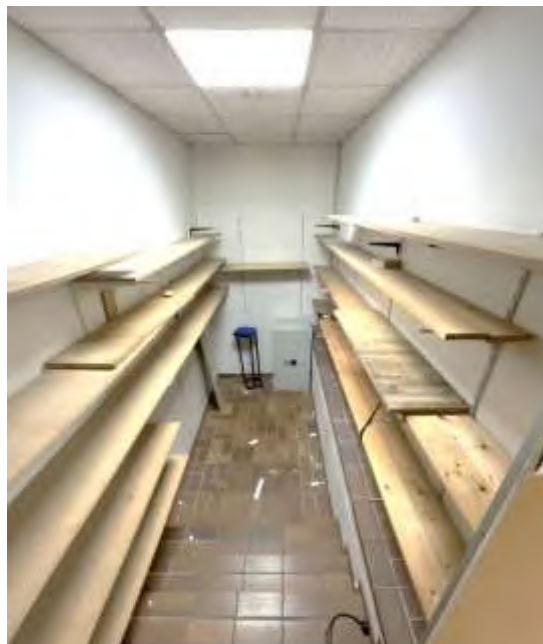
Innenliegender Abstellraum

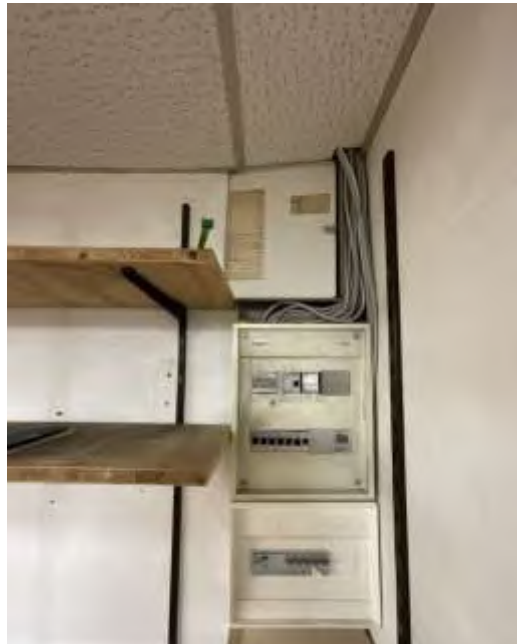
Teilmodernisierte Elektroanlage

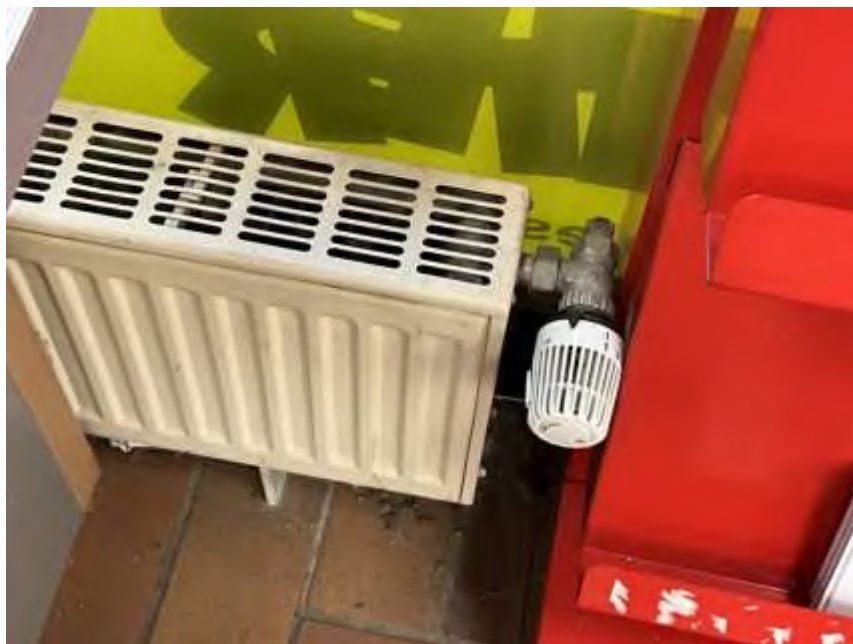
Heizkörper an Schaufensteranlage

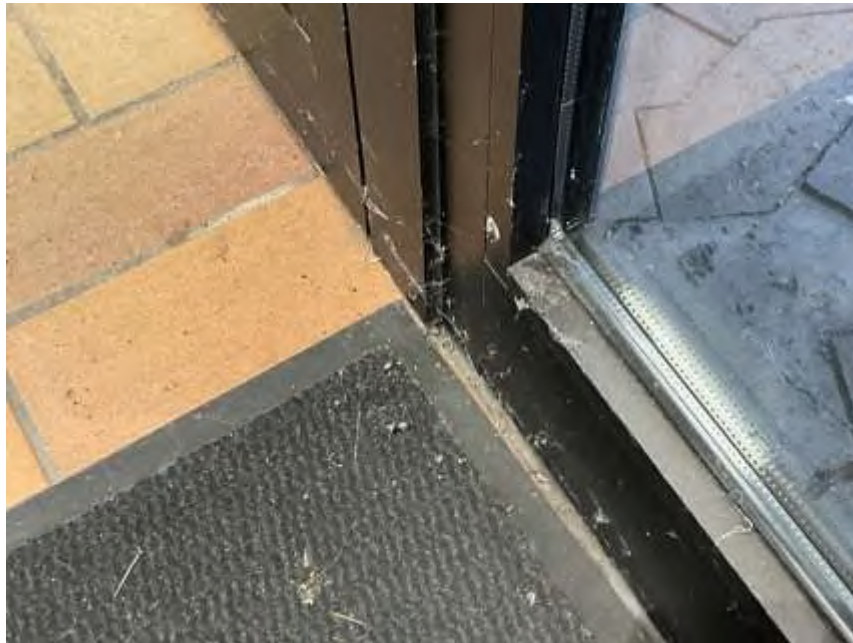
Schaufenster links Isoglas

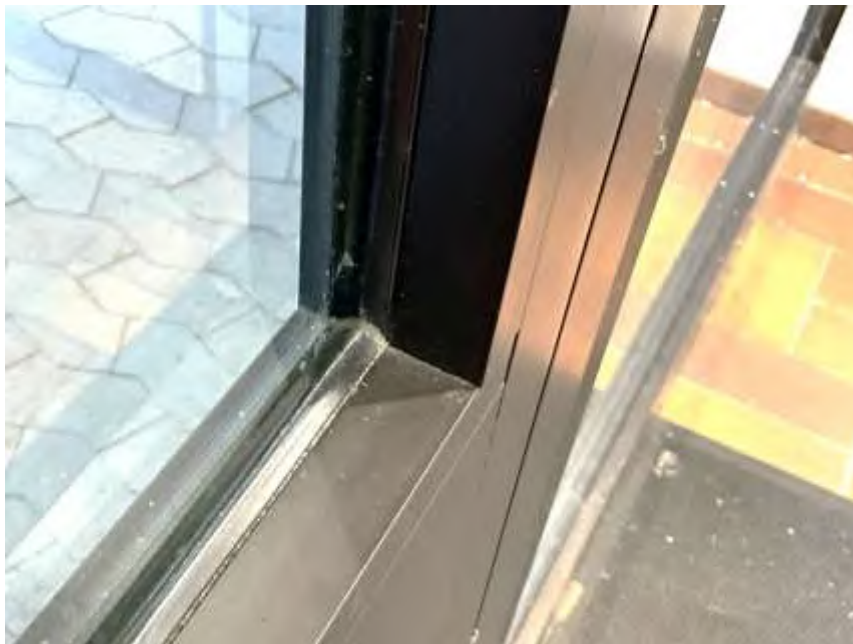
Zugangstür und Schaufenster rechts einfachverglast
