Kurzexposé

Ehemaliger Gasthof
(Teil eines Mehrseithofs)

Bautzener Landstraße 1
02708 Löbau OT Eiserode

AZ: 1 K 31/23

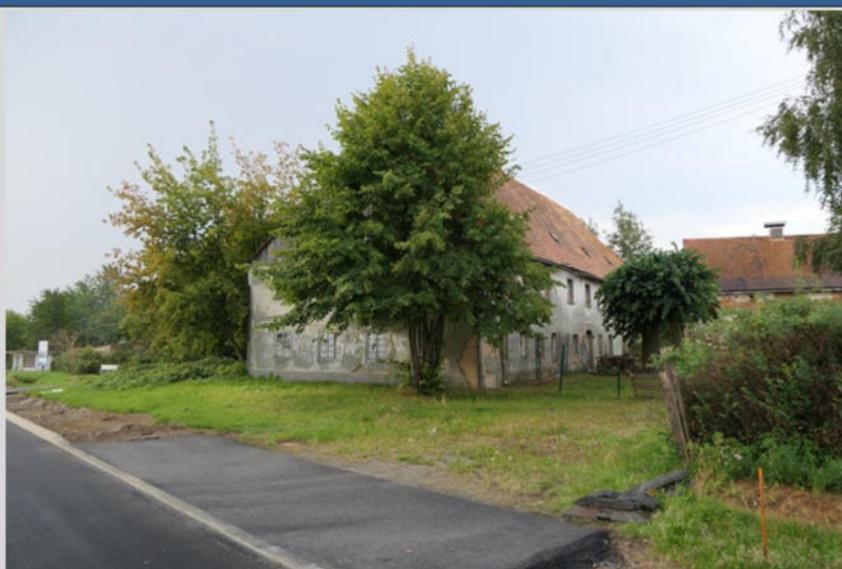
Augenscheinlich wurden am Bewertungsobjekt in den letzten Jahrzehnten **keine wesentlichen Sanierungs- bzw. Instandhaltungsmaßnahmen** vorgenommen. Das gesamte Anwesen **steht bereits seit mehreren Jahrzehnten leer** und befindet sich dementsprechend in einem **sehr stark sanierungsbedürftigen, unbewohnbaren** Zustand. Im Bereich des rückseitigen Anbaus ist das Dach bereits eingebrochen.

Für eine weitere Nutzung als **Mehrfamilienhaus** sind, nach Einschätzung der Sachverständigen, **erhebliche Sanierungs-, Modernisierungs- und Instandsetzungsarbeiten notwendig**.
