# Kurzinformationen aus dem Verkehrswertgutachten

Eigentumswohnung in einem sanierten Mehrfamilienwohnhaus in 02826 Görlitz, Salomonstraße 25

<b>Aktenzeichen:</b>	2 K 39 / 23
<b>Lage:</b>	innerhalb der Görlitzer Innenstadt in einer geschlossenen Häuserzeile
<b>Objektart:</b>	Eigentumswohnung W 8 in einem Mehrfamilienwohnhaus mit einem Kellerraum und dem Sondernutzungsrecht an einem Pkw-Stellplatz (Miteigentumsanteil: 113,42 / 1.000)
<b>Baujahr:</b>	um 1880
<b>Sanierung:</b>	<ul style="list-style-type: none"><li>- um 1998/1999</li><li>- ca. 2013 Dachflächenfenster Bewertungswohnung W 8</li><li>- ca. 2023 Neuanstrich Hausdurchfahrt und Treppenhaus, Erneuerung Türwechselsprechanlage</li><li>- sonst laufende Instandhaltungen</li></ul>
<b>anliegende Medien:</b>	<ul style="list-style-type: none"><li>- Fernwärme und Gas, jedoch Wärmeversorgung nur über Gasetagenheizungen</li><li>- Strom, Glasfaser, Trinkwasser und Abwasser</li></ul>
<b>Geschosse:</b>	<ul style="list-style-type: none"><li>- Erdgeschoss, 1. - 3. Obergeschoss, zu Wohnzwecken ausgebautes Dachgeschoss,</li><li>- zu ca. 90 % unterkellert</li></ul>

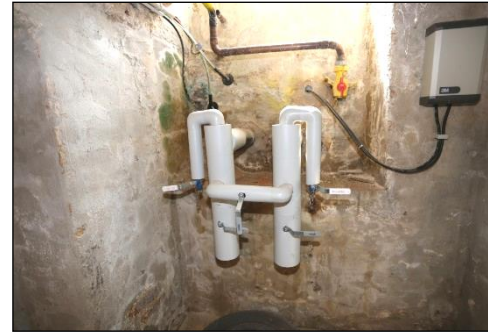
Der Kellerraum der Wohnung W 8 dient gleichzeitig als Hausanschlussraum.

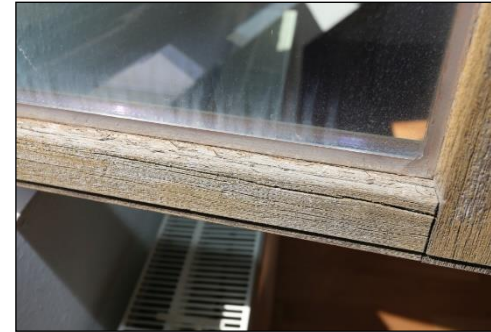
Die Holzfenster und die Holzverkleidungen der Gauben wiesen einen verwitterten Zustand auf.

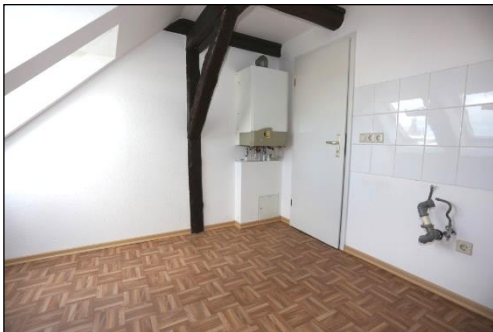
In der Küche ist die defekte Gasetagenheizung und ein Waschmaschinenanschluss angeordnet.
