**Dipl.-Ing. Matthias Hering**

## EXPOSÉ

betreffe Verkehrswertermittlung über das Teileigentum Nr. 11 in der  
Bahnhofstraße 17 in 08606 Oelsnitz/Vogtl. - Az.: 11 K 91/21 -  
(- gilt nur in Verbindung mit der Verkehrswertermittlung vom 28.09.2021 -)

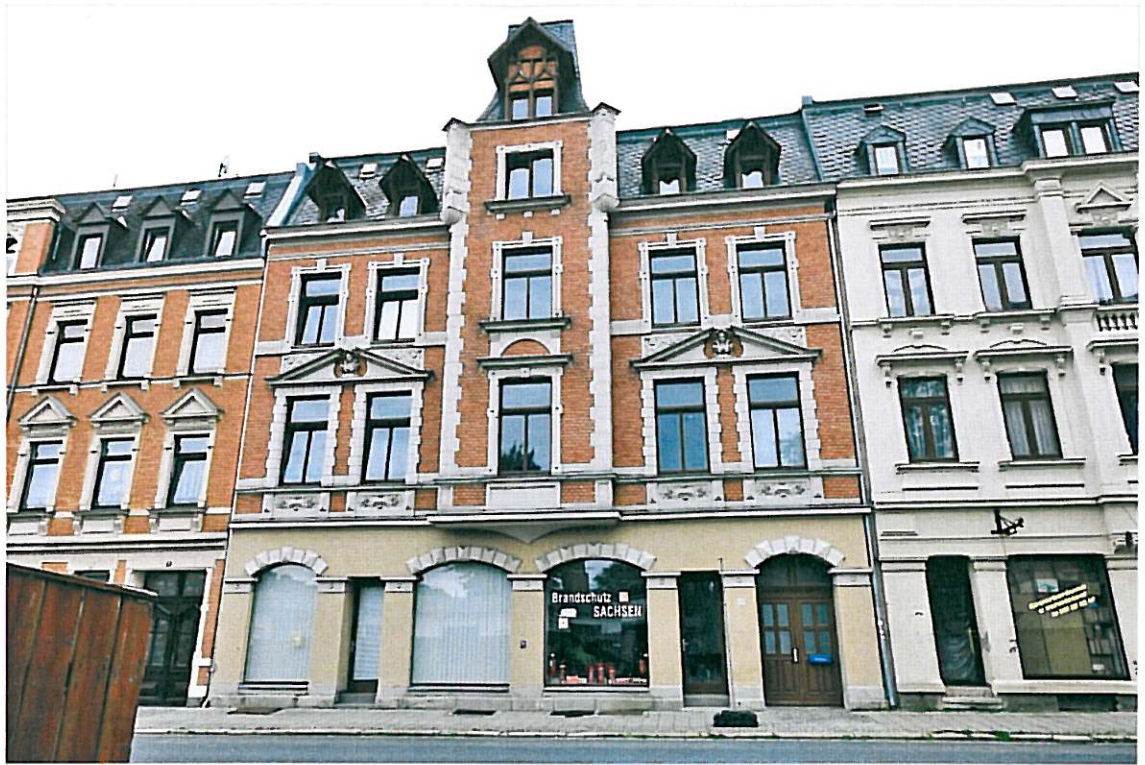
Oelsnitz/Vogtl., Bahnhofstraße 17, Wohn-/Geschäftshaus mit Hauzugangstüre zum Hausdurchgang, NW-Ansicht

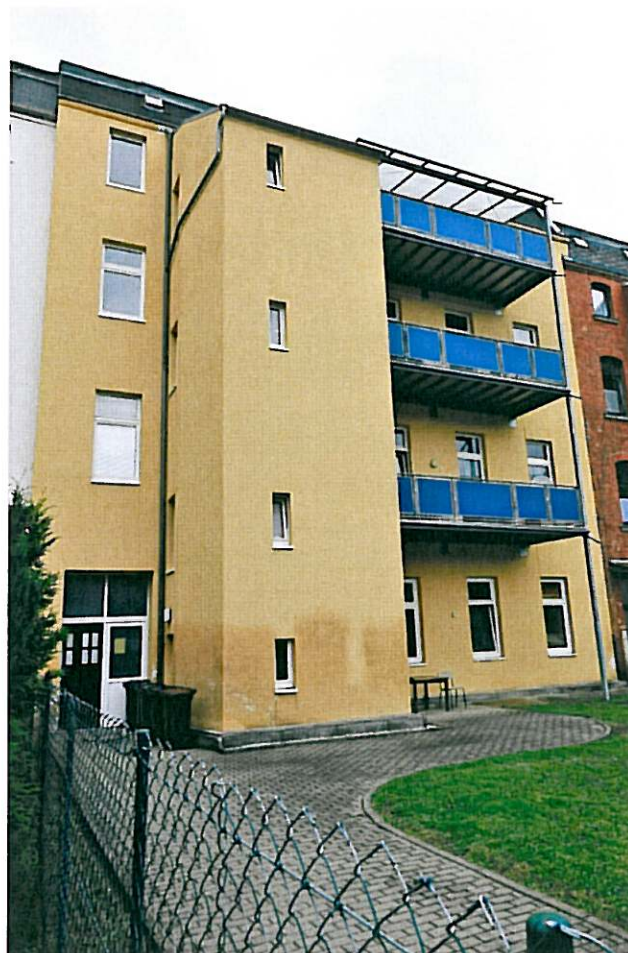
Wohn-/Geschäftshaus (südwestlicher Bereich) mit Hauszugang, Südansicht

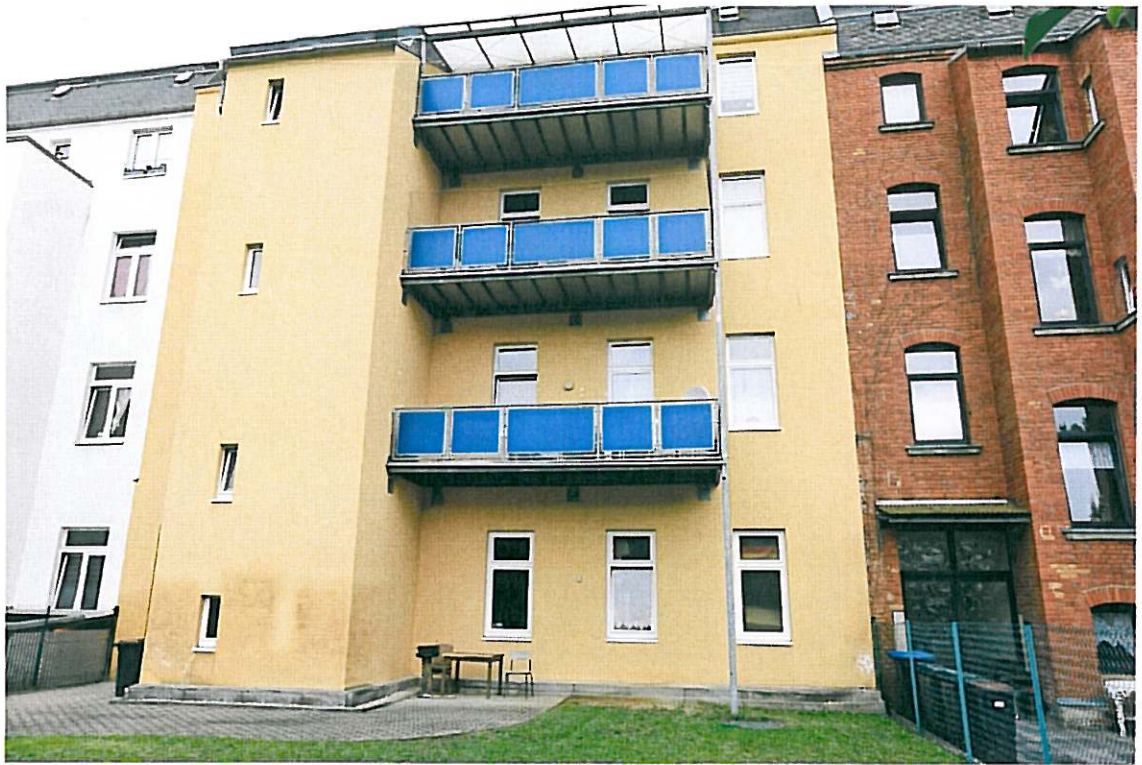
Wohn-/Geschäftshaus (nordöstlicher Bereich) mit Kellerfensterlichtschacht der Lager-  
einheit Nr. 11 im KG unterhalb des linken EG-Fensters (unter dem Tisch), SO-Ansicht

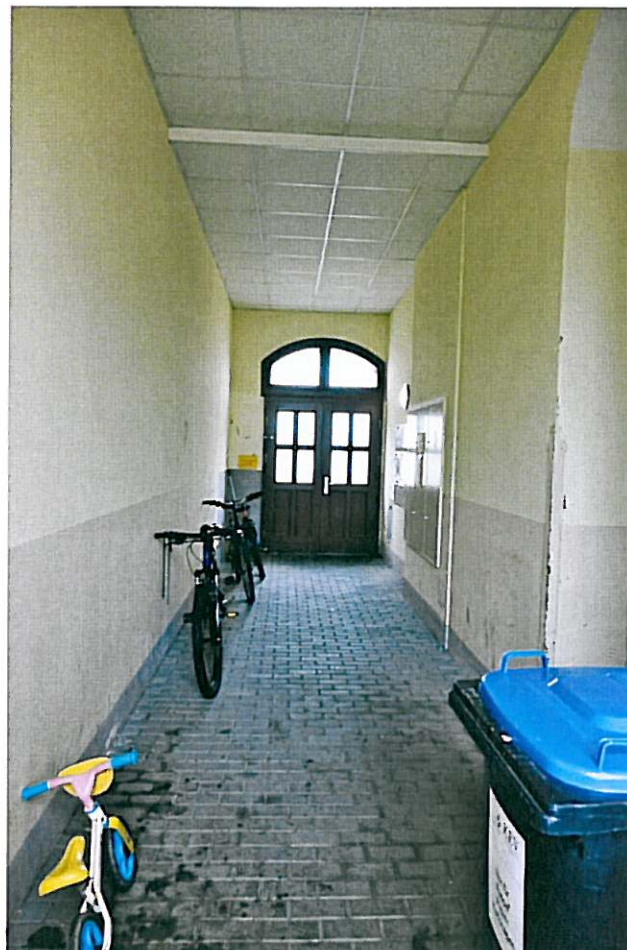
EG, Hausdurchgang mit Holztüre zur Straße und  
abgehendem Zugang zum Treppenhaus (i. B. rechts)

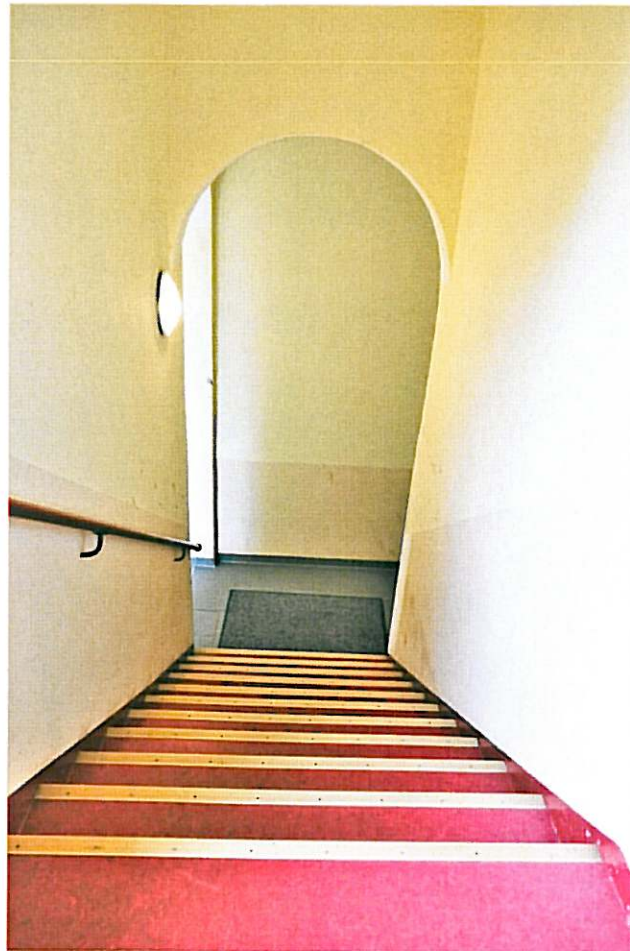
Treppenhaus EG mit Zugang zum Hausdurchgang

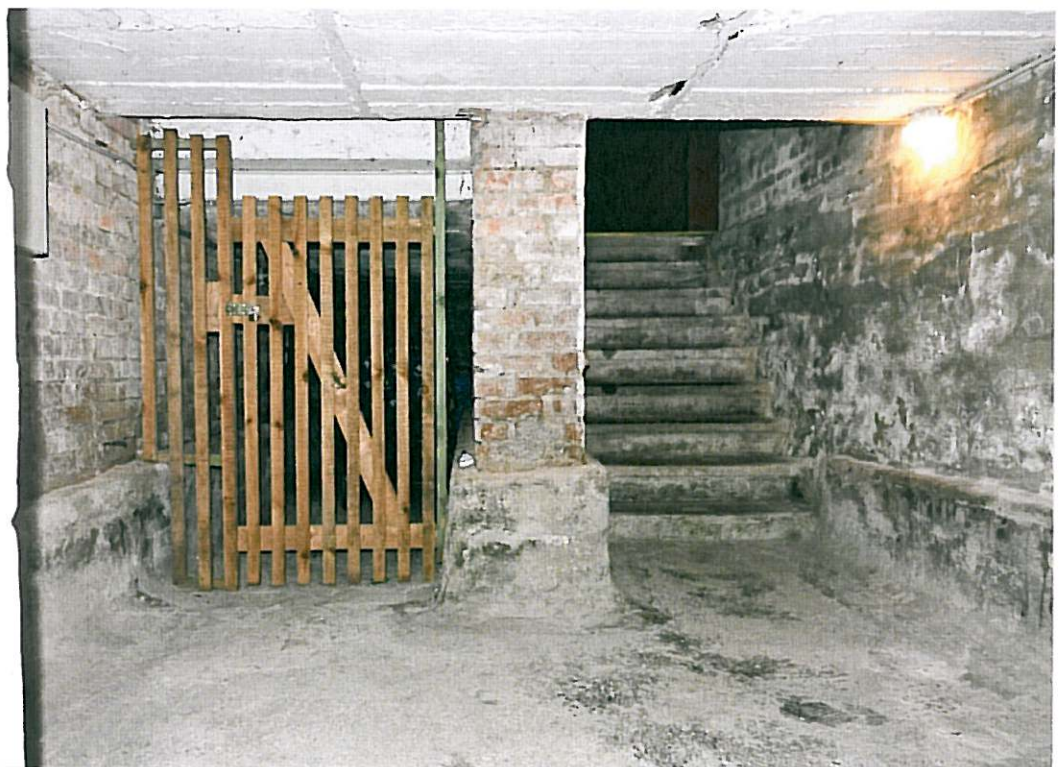
KG, Flur mit Kellertreppe

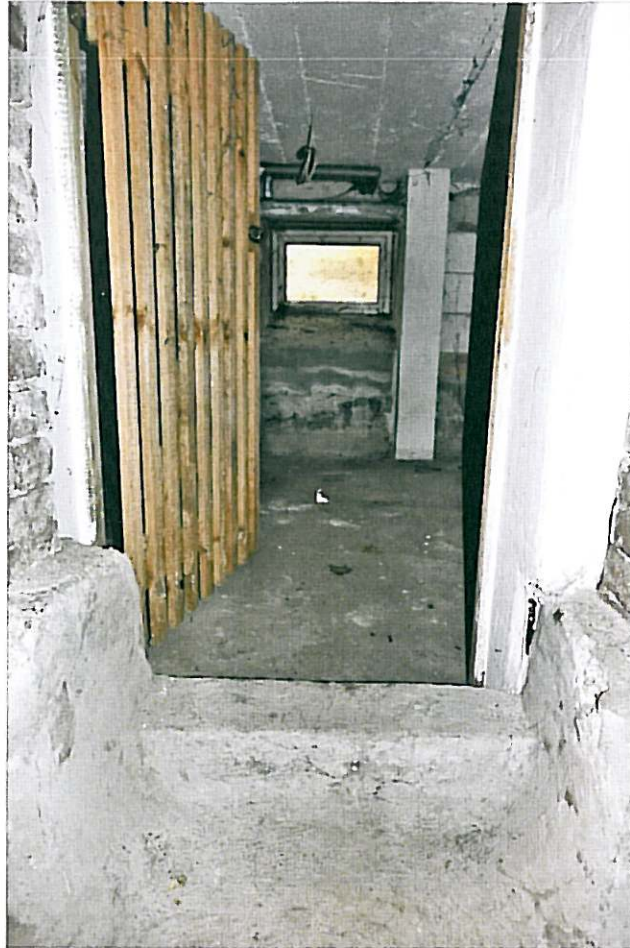
KG, Blick vom Flur in die Lagereinheit Nr. 11

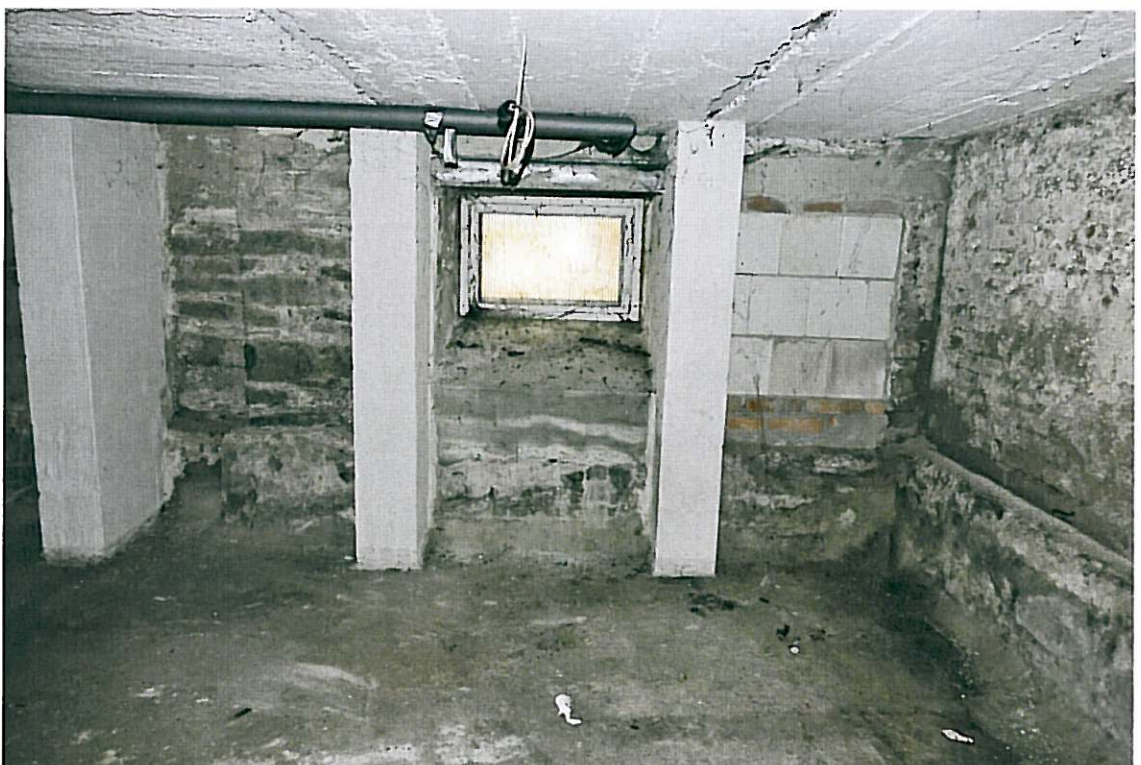
- mittlerer bis schlechter baulicher Zustand mit lokalen Baumängeln/-schäden in Lagereinheit Nr. 11 im KG: (vorhandene Wandputzreste an einst verputzten Wänden, sonst ohne Putz; sehr unebene raue Decke; feuchter Fußboden und teilweise feuchte Wände) und Ø mittlerer bis guter baulicher Zustand am gemeinschaftlichen Eigentum des Gebäudes

KG, Lagereinheit Nr. 11 mit Fenster

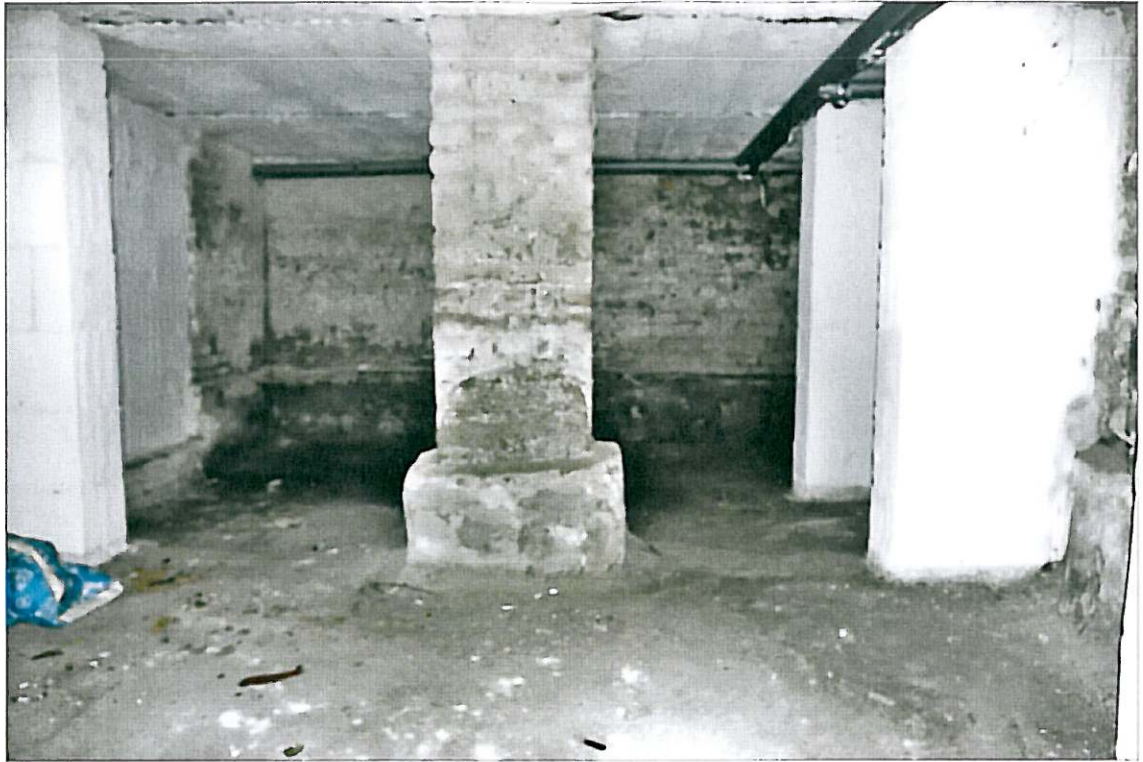
KG, Lagereinheit Nr. 11 mit Mittelpfeiler

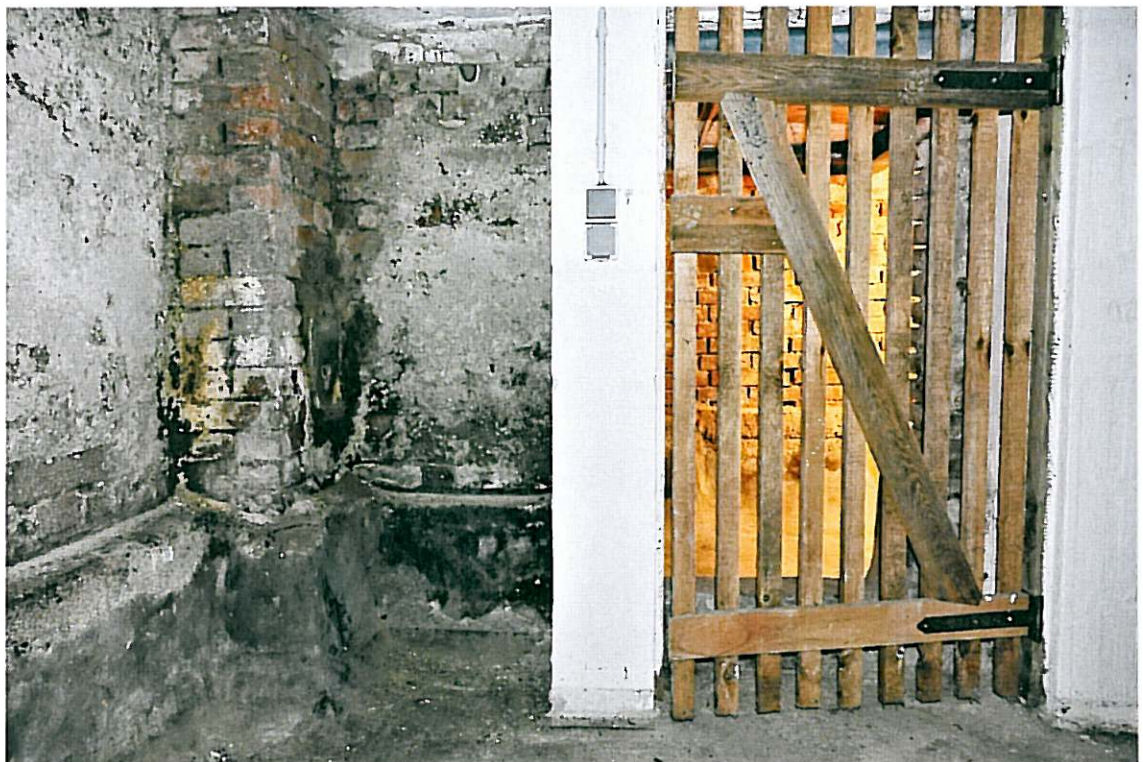
KG, Lagereinheit Nr. 11 mit Schornstein und Zugangstüre
