EXPOSÉ

zum Wertermittlungsgutachten **16 K 11/16**
über den Verkehrswert (i.S.d.§ 194 Baugesetzbuch)

für das Objekt: **4 Miteigentumsanteile** am Grundstück, Flurstück Nr. 1011 h, verbunden mit Sondereigentum an den **Wohnungen** mit Kellerraum, im Aufteilungsplan mit **Nr. 1 bis Nr. 4** bezeichnet,

in: 08056 Zwickau, Werdauer Straße 30

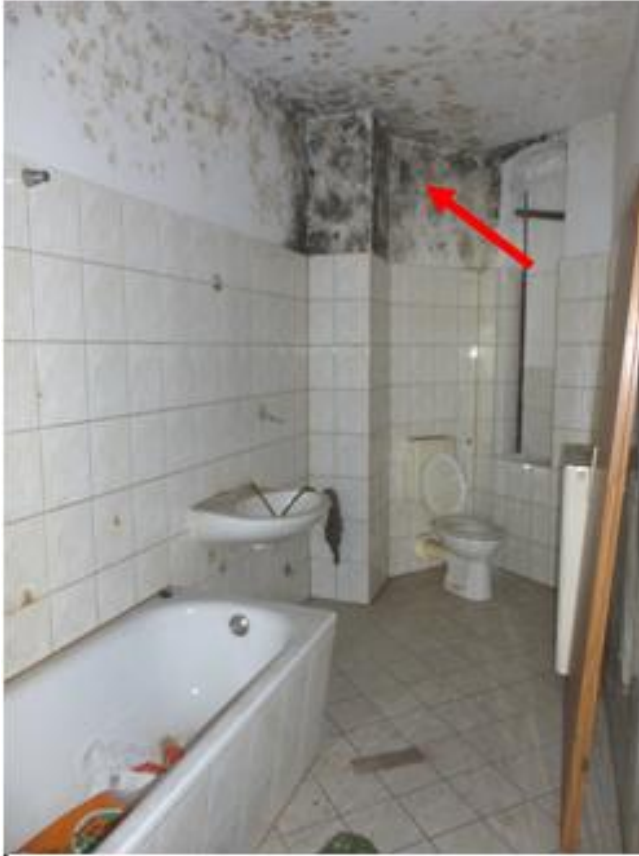
Bad Wohnung Nr. 1 mit Schimmelbefall (rot)

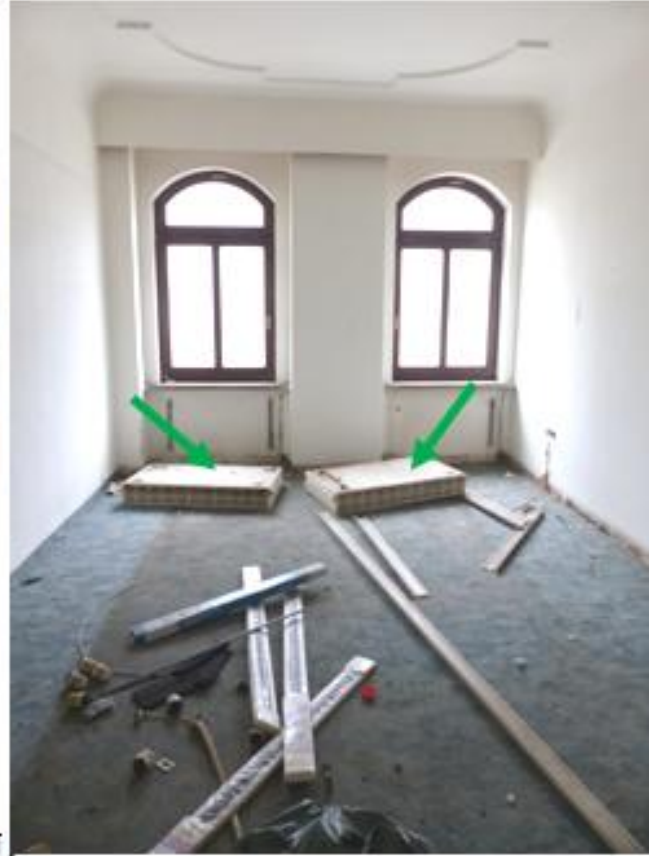
Vandalismus (abgerissene Heizkörper) in Wohn. Nr. 1

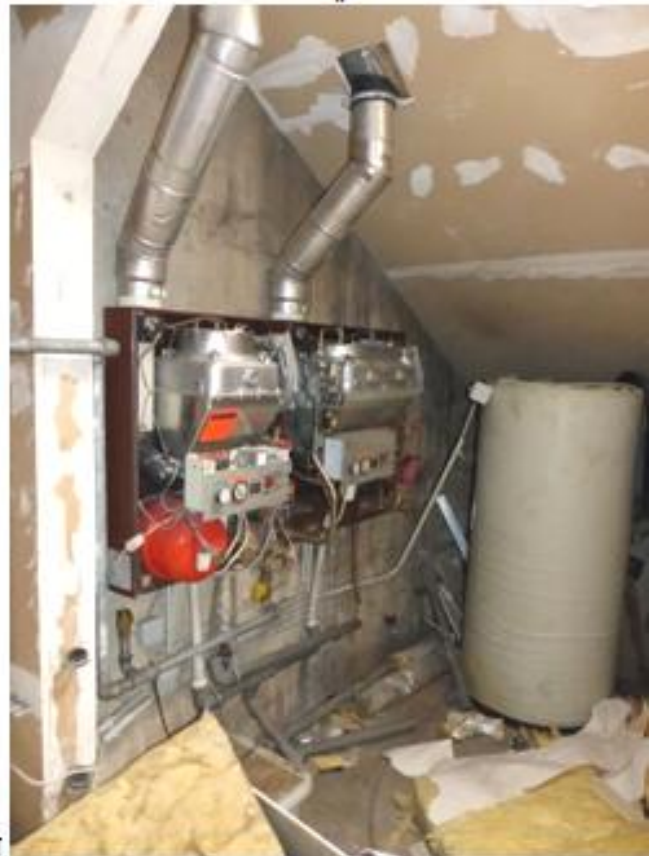
zerstörte Zentralheizungsanlage im Dachgeschoss
