# E X P O S É

Aktenzeichen      3 K 54 / 25

**Grundstück :      251/1.000 Miteigentumsanteil  
an dem Grundstück Fl.-Nr. 1876/r in  
08525 Plauen, Wettinstr. 69  
verbunden mit Sondereigentum an der  
Wohnung im Dachgeschoss sowie  
ein Abstellraum außerhalb der Wohnung und  
ein Abstellraum im Dachgeschoss,  
im Aufteilungsplan bezeichnet mit Nr. 6**

## **E i g e n t u m s w o h n u n g (4-Raum-Wohnung)**

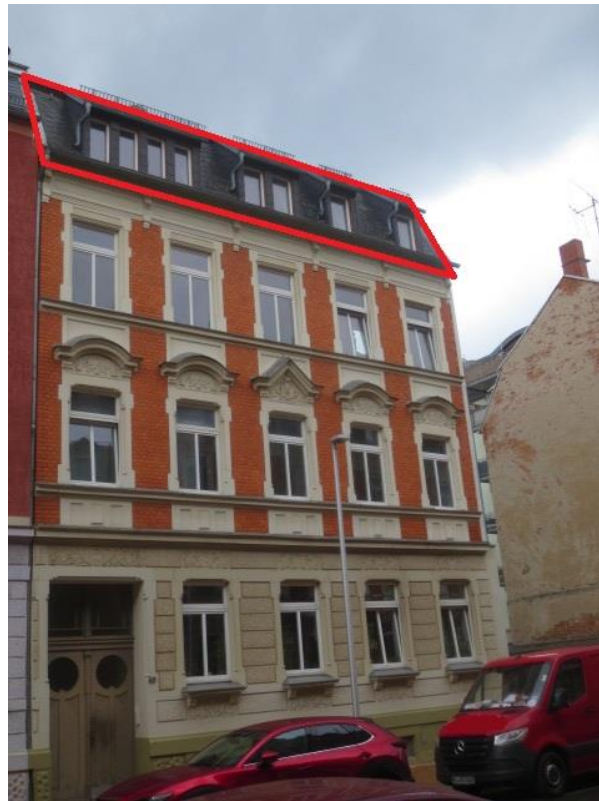
Straßenansicht (Südansicht)

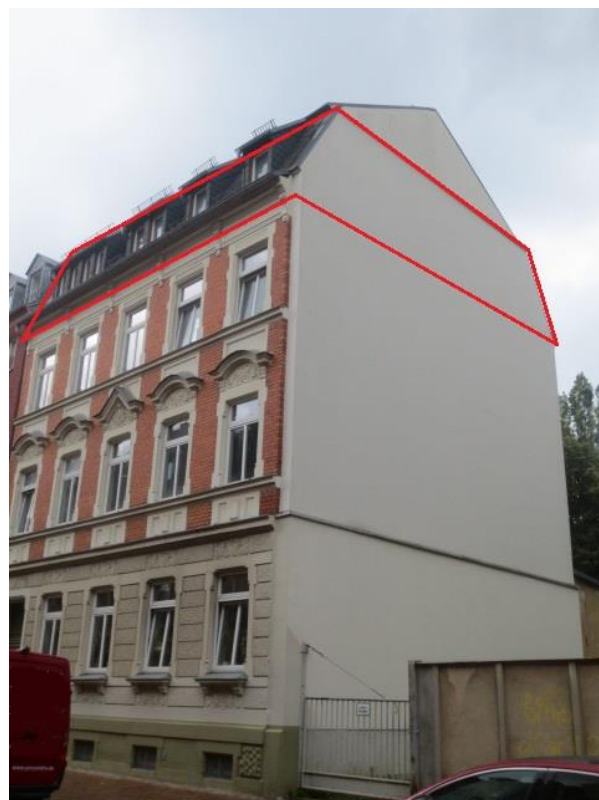
Ostansicht mit geschlossener Giebelseite
