# EXPOSÉ

zum Wertermittlungsgutachten **3 K 77/20**  
über den Verkehrswert (i.S.d.§ 194 Baugesetzbuch)

**für das Objekt:** mit unsaniertem, leer stehenden Mehrfamilien-Reihenhaus (Denkmalschutz)  
bebautes Grundstück

**in:** 08525 Plauen, Martin-Luther-Straße 16

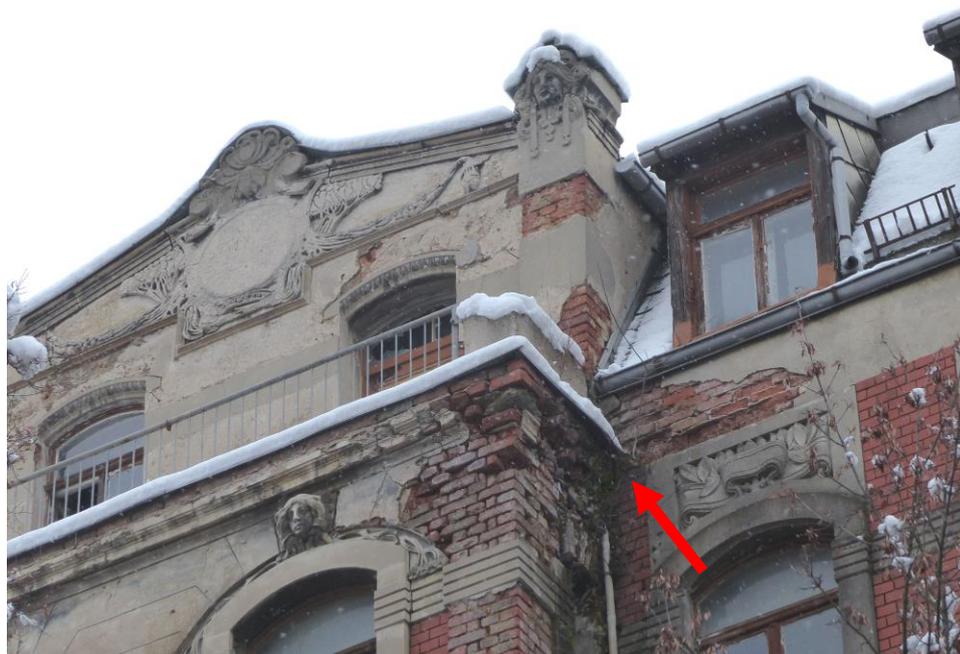
Das gesamte Wohnhaus steht schon viele Jahr leer und bedarf einer umfangreichen Kernsanierung. Große Teile des Gebäudes sind stark von Bauschäden (vor allem wegen eindringender Nässe) gekennzeichnet.

**durch Nässeinfall stark geschädigte Straßenfassade**

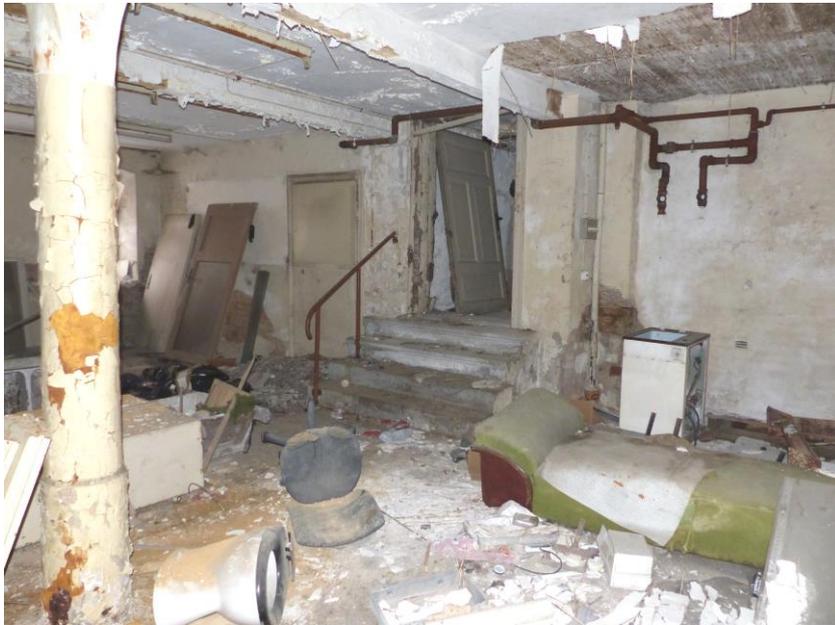
**desolater Bauzustand im Kellergeschoss-Vorderhaus**

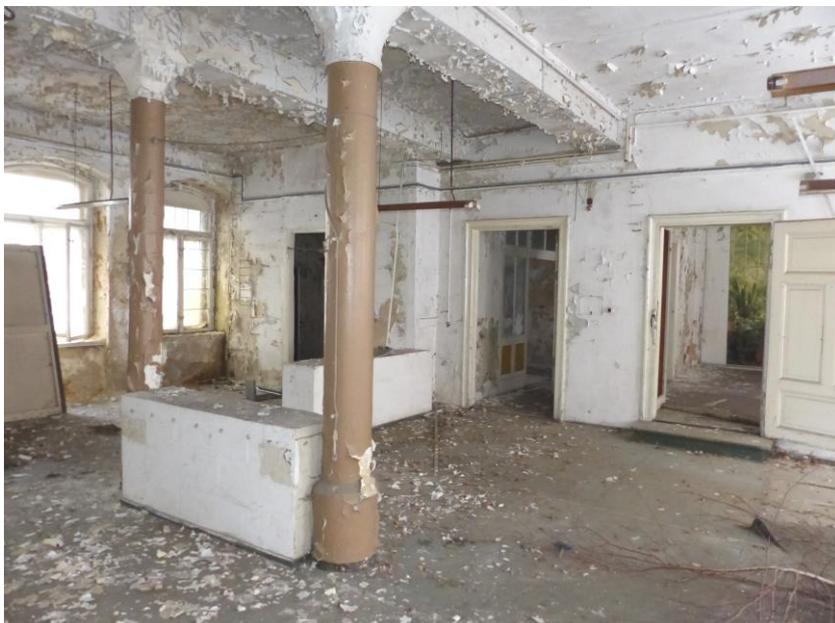
**desolater Bauzustand im Obergeschoss-Vorderhaus**

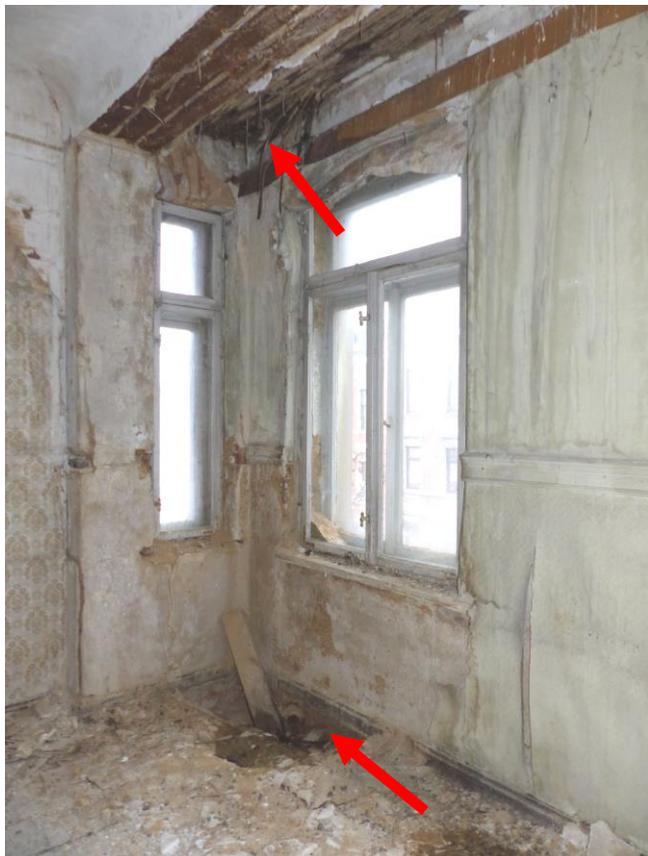
**starke Bauschäden durch Nässeinfall im Erkerbereich des 3.Obergeschosses**

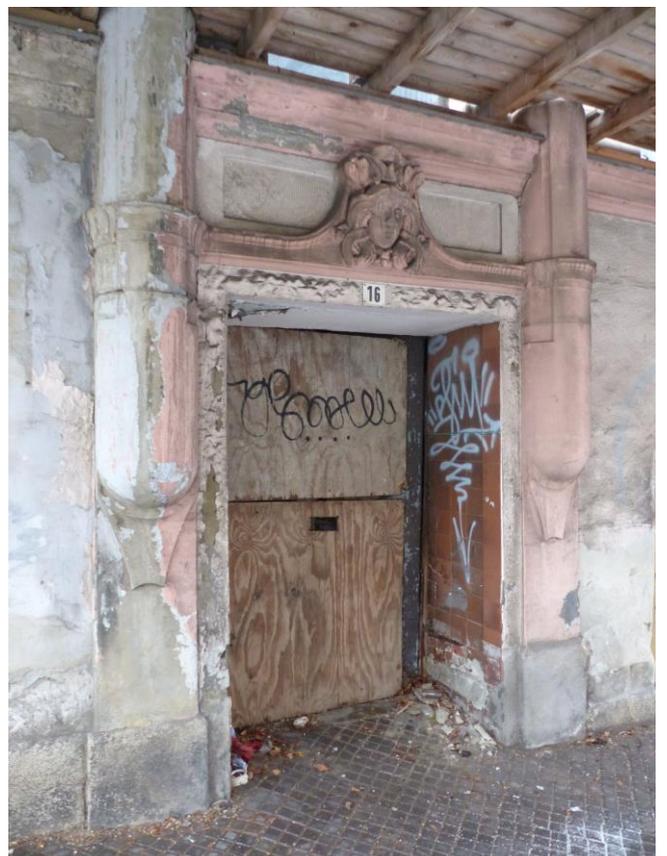
Das Haus ist notgesichert (Haustür und Fenster tlw. mit Holztafeln verschlossen). Letzte Sicherungsmaßnahmen (Reparatur Dacheindeckung) erfolgten im Januar 2019 durch die Stadt Plauen.

**architektonisch aufwändig gestalteter Hauseingangsbereich (aktuell notgesichert)**
