## EXPOSÉ

betreffe Verkehrswertermittlung über die Eigentumswohnung Nr. 4  
in der Rückertstraße 3 in 08525 Plauen - Az.: 10 K 143/22 -  
(- gilt nur in Verbindung mit der Verkehrswertermittlung vom 07.07.2023 -)

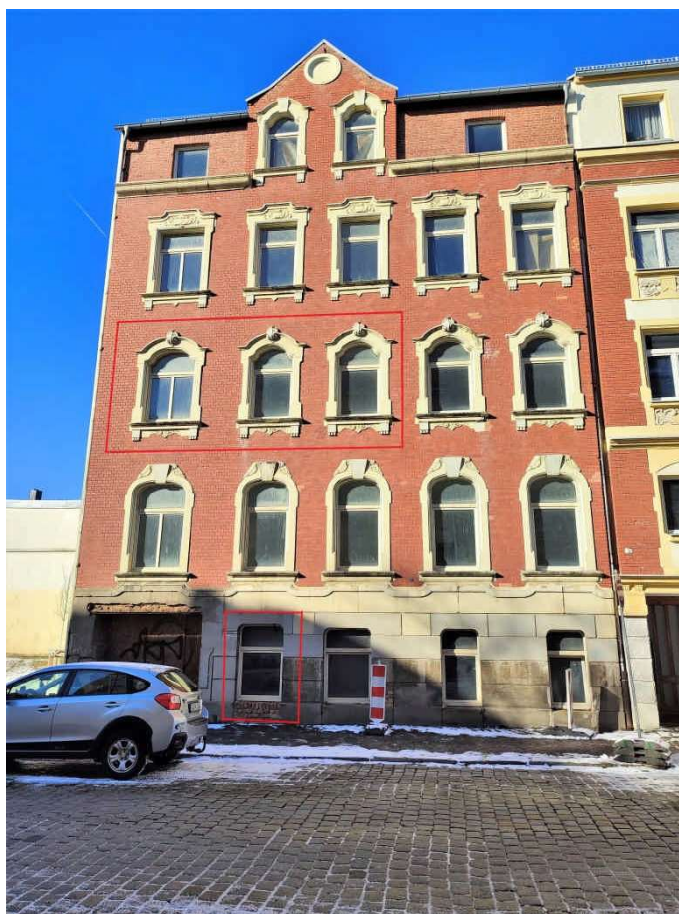
Rückertstraße 3, Wohnhaus mit WE Nr. 4 im I.OG und Keller Nr. 4 im Souterrain (rot umrandet), SO-Ansicht

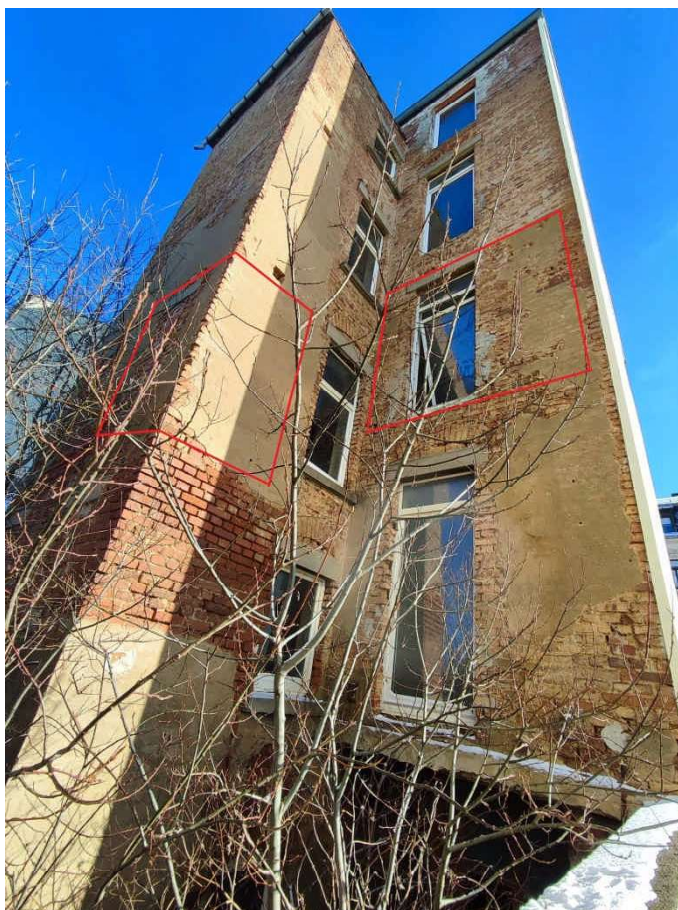
- Wohnung Nr. 4: Balkontürblatt ist ausgehängt und lehnt schräg vor Mauerwerksöffnung für diese Türe im geplanten Schlafzimmer
  - + vermutlich vor ca. 24 Jahren (!) teilsanierter, ansonsten unsanierter und unbewohnbarer Baukörper mit vermutlich noch sanierungsfähigem baulichem Zustand bei diversen Baumängeln/ Bauschäden

Wohnhaus mit WE Nr. 4 und zugehörigem Abstellraum im Treppenhaus (rot umrandet), Nordansicht
