## EXPOSÉ zum GUTACHTEN

über den Verkehrswert (Marktwert) i. S. d. § 194 Baugesetzbuch  
für das mit einem  
**Einfamilienhaus mit Einliegerwohnung bebaute Grundstück**  
in 08258 Markneukirchen, Apian-Bennewitz-Straße 8

im Zwangsversteigerungsverfahren Az.: 3 K 143/23

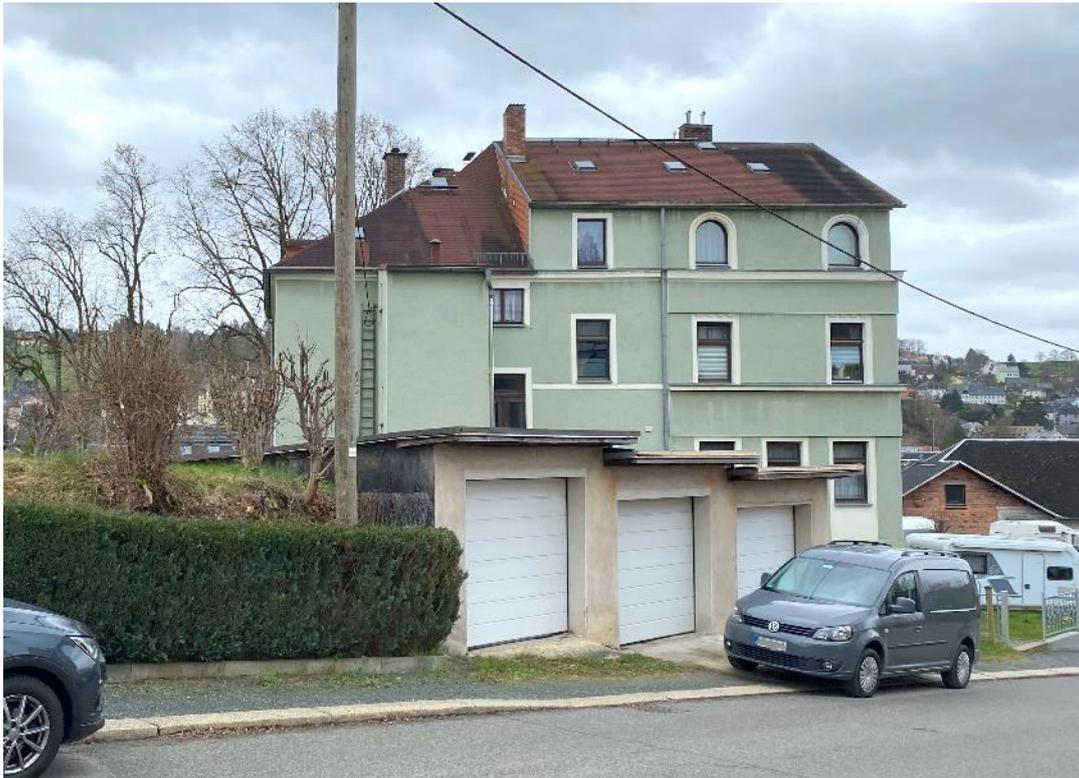
Gebäudeart:	drei aneinandergereihte Garagen, eingeschossig, nicht unterkellert, Flachdach
Baujahr:	1980 (geschätzt)
Konstruktionsart:	Massivbau
Zustand:	<ul style="list-style-type: none"><li>• mit Ausnahme der zwischenzeitlich erneuerten Tore dem Baujahr entsprechend,</li><li>• Putzschäden im Sockelbereich</li></ul>

Bild, 14, Ansicht der Garagen von Nord-Osten

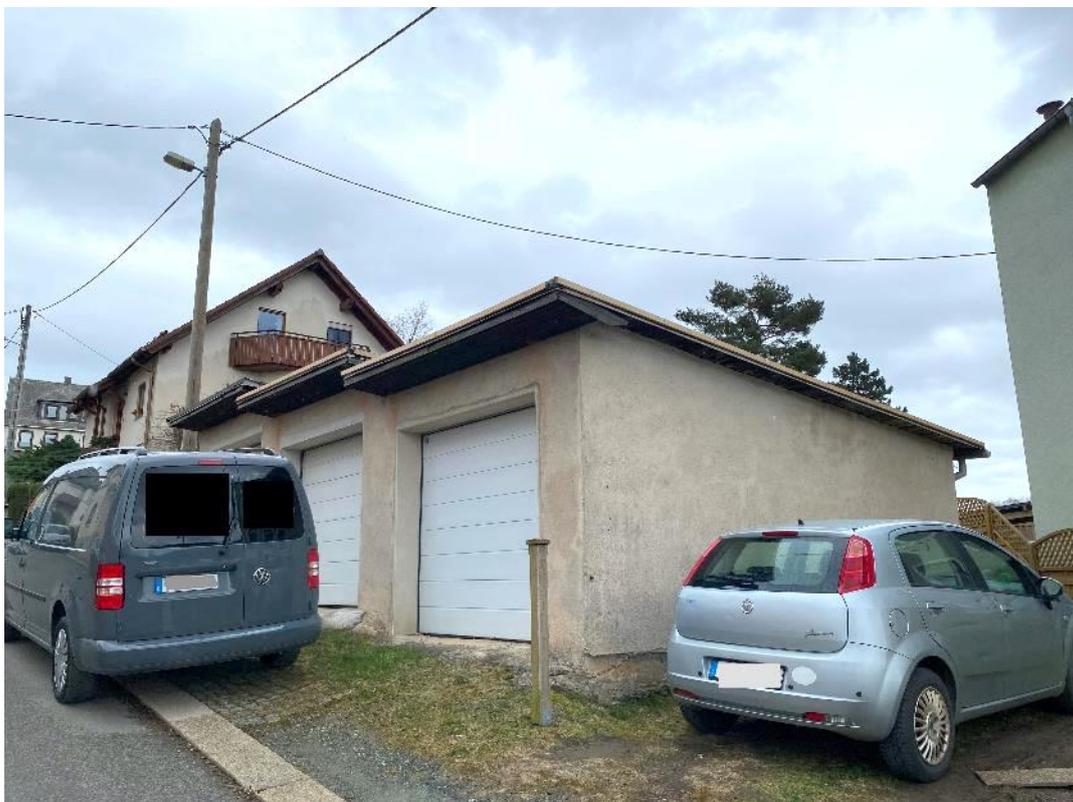
Bild, 15, Ansicht der Garagen von Nord-Westen

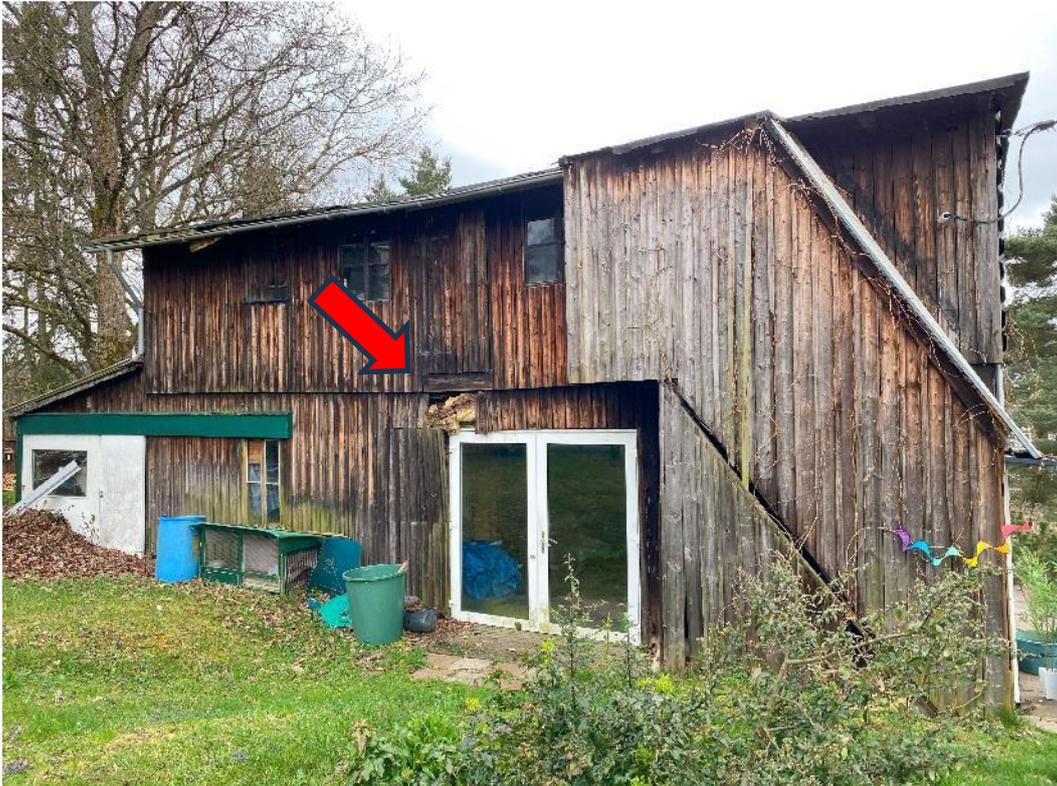
Gebäudeart:	ehemaliger Zimmererschuppen, zweigeschossig, nicht unterkellert, flach geneigtes Satteldach, freistehend
Baujahr:	1922
Konstruktionsart:	Holz-Fachwerk mit Natursteinsockel
Zustand:	<ul style="list-style-type: none"><li>• dem Baujahr entsprechend, marode,</li><li>• erhebliche Schäden durch eindringende Feuchtigkeit im Dach, z. T. Dach und Außenwandbereiche eingebrochen,</li></ul> <p>Für einzelne Gebäudeteile besteht Einsturzgefahr.</p> <p><b>Ein Befall mit Hausschwamm kann nicht ausgeschlossen werden.</b></p> <p><b>Um das Gebäude wirtschaftlich nutzen zu können, sind erhebliche Instandsetzungsarbeiten erforderlich.</b></p> <p><b>In der nachfolgenden Wertermittlung wird als wirtschaftlichste Maßnahme der Abbruch des Schuppens unterstellt</b></p>

Bild 21, Ansicht von Norden mit schadhafter Fassade

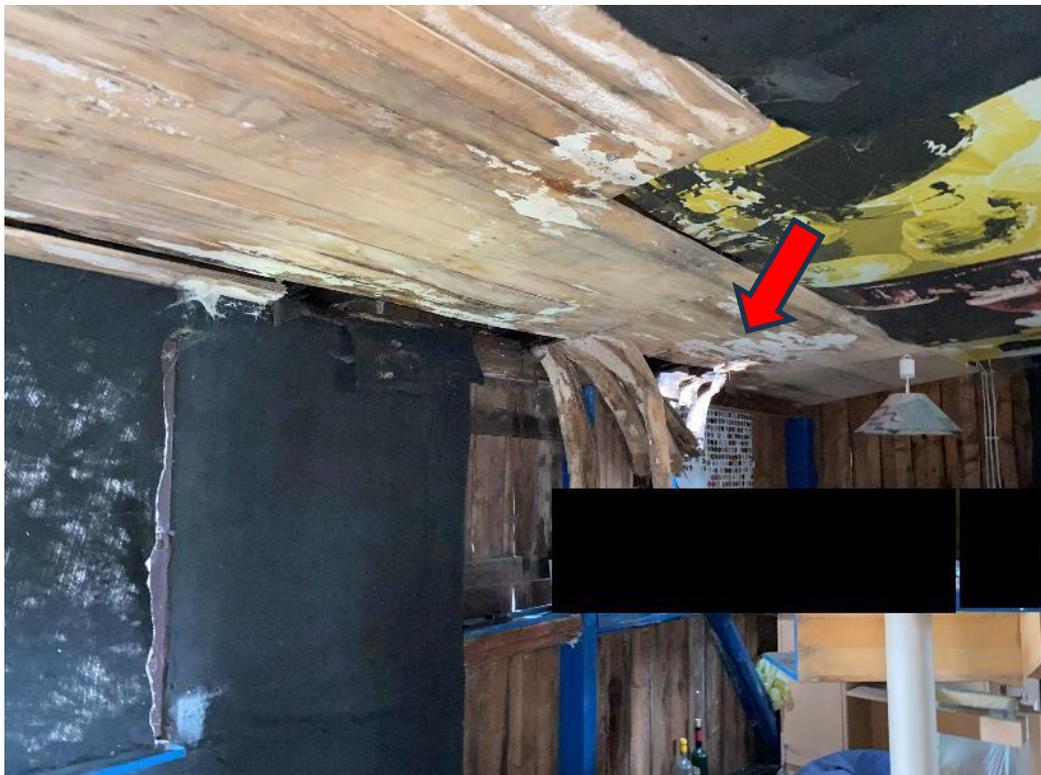
Bild 22, Innenansicht Obergeschoss mit eingebrochenem Dach
