KURZEXPOSÉ

Aktenzeichen: 4 K 23/24

Objekt:	Grundstück in direkter Lage an der Bahnstrecke Mittelherwigsdorf - Varnsdorf – Eibau, bebaut mit einem auffälligen ehemaligen Empfangsgebäude des Bahnhofs sowie einem abbruchreifen Nebengebäude und zwei weiteren Nebengebäuden Bahnhofstraße 1, 02782 Seifhennersdorf		
Verkehrswert:	1.000,00 € (nach Außenbesichtigung)	Wertermittlungsstichtag	26.09.2024
Lage:	Das Bewertungsgrundstück liegt relativ zentral in der Stadt Seifhennersdorf. Die Entfernung zum Stadtzentrum von Seifhennersdorf sowie zur Stadtverwaltung beträgt ca. 500 m. Geschäfte des täglichen Bedarfs sowie Schulen und Ärzte befinden sich im Ort, öffentliche Verkehrsmittel (Bushaltestelle, Zug) sind fußläufig erreichbar. Es handelt sich um eine durchschnittliche Lage.		
Katasterangaben:	Gemarkung Seifhennersdorf, Flurstück 1806/5		
Grundstücksgröße:	3.448 m ²		
Baujahr:	1874; Erweiterung 1907 (gemäß Denkmalauskunft)		
Flächen:	Bruttogrundfläche: rd. 2.670 m ² / Nutzfläche: rd. 1.500 m ²

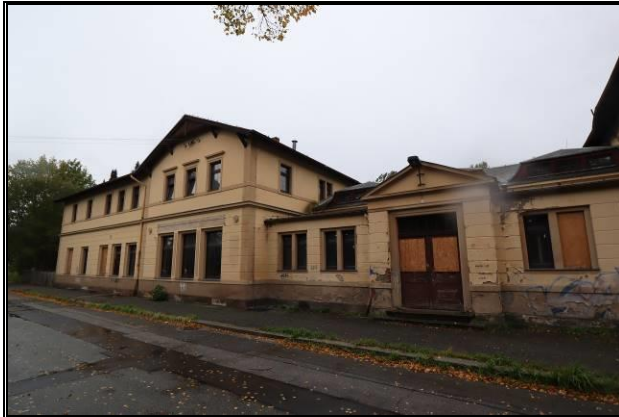
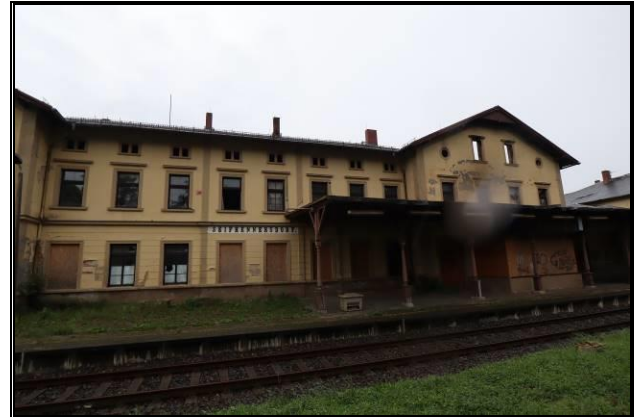
<p>Auf einen diesbezüglichen Außenbesichtigungsabschluss wird auf Grund des Zustands des Gebäudes verzichtet, da bei der Bewertung eine (fiktive) Kernsanierung unterstellt wird.</p> <p>In der Nacht des 31.05.2023 wurde das Bahnhofempfangsgebäude durch ein Feuer (Brandstiftung) in großen Teilen zerstört, Teile des Daches, Dachstuhles, Geschossdecken, Fenster, Innenausbauten etc. stürzten ein.</p> <p>Seit der Nutzungsaufgabe und insbesondere nach dem Gebäudebrand 2023 und dem massiven Löschangriff steht das Objekt leer und verfällt. Das Empfangsgebäude befindet sich in einem baufälligen und vor Wind und Wetter ungeschützten Bauzustand. Gebäudeteile sind durch den Brand stark beschädigt und teilweise eingestürzt. Die zwei kleineren Nebengebäude zeigen sich zum Wertermittlungsstichtag in einem sanierungsbedürftigen aber soliden Gebäudezustand, der Abbruch des baufälligen größeren Nebengebäudes wird aufgrund des ruinösen Zustands unterstellt.</p> <p>Nach der überwiegend äußerlichen Inaugenscheinnahme zum Ortstermin am 26.09.2024 kann der Zustand des seit mehreren Jahren nicht mehr genutzten und sehr stark brandgeschädigten Empfangsgebäudes als „sehr schlecht“ bezeichnet werden. Das Gebäude wird in die Bauzustandsstufe (BZST) 6 bei einer sechsstelligen Bau- und Unterhaltungszustandsstufen-Skala eingeordnet.</p> <p>Allgemein kann der Bau- und Unterhaltungszustand mit</p> <ul style="list-style-type: none">– „ungenügend, sofortige umfangreiche Reparatur- und Sanierungsarbeiten sind notwendig“ <p>beschrieben werden.</p> <p>Eine ausführlichere Erläuterung des Bauzustandes (sechsstellige BZST-Skala) vor Investition lautet:</p> <ul style="list-style-type: none">– ungenügender, extrem unterdurchschnittlicher, weitgehend desolater, baulicher Unterhaltungszustand– extrem hohe Verschleißerscheinungen– extrem hoher Instandhaltungsrückstau– umfassende Instandsetzung der Bausubstanz erforderlich– Zustand i.d.R. bei Objekten mit über Jahrzehnte nicht vorgenommener Instandhaltung, ohne Instandsetzung und Modernisierung– Kernsanierung erforderlich – oder Abbruch. <p>Auf Grund der Gebäudegröße, der denkmalspezifischen Verpflichtungen und der notwendigen enormen Investitionen scheint eine Revitalisierung des Grundstücks unter wirtschaftlichen Aspekten nahezu ausgeschlossen. Zudem bestehen auf Grund der starken Brandschädigung (die Bauaufsichtsbehörde hat festgestellt, dass seit dem Brandereignis die denkmalgeschützte Bausubstanz sowie dessen Standsicherheit akut gefährdet ist) gegen den Eigentümer bereits behördlich angeordnete denkmalenschutzrechtliche Sicherungsaufforderungen, welche sich laut Auskunft der Denkmalbehörde auf mindestens 500.000 € belaufen. Diese Sicherungsmaßnahmen beinhalten nach vollständiger Beräumung / Rückbau / Schuttentsorgung neben einem vollständig das Gebäude einhausenden Gerüstes (inkl. Überdachung als temporärer Wetterschutz) die Wiederherstellung des Daches / Dachstuhls, Wiederherstellung der Fassade, Wiederherstellung der eingebrochenen Gebäudedecken, etc. Zur Durchsetzung dieser denkmalenschutzrechtlichen Gebäudesicherung wurde bereits ein Zwangsgeld angedroht. Die Verpflichtung zur Durchführung dieser erheblichen Sicherungsmaßnahmen geht auf den neuen Eigentümer über.</p>
