E X P O S É

Aktenzeichen 11 K 49 / 22

Grundstück : Flurstück 313/t der Gemarkung Falkenstein
in 08223 Falkenstein/Vogtl.
Rosa-Luxemburg-Str. 17

M e h r f a m i l i e n w o h n h a u s

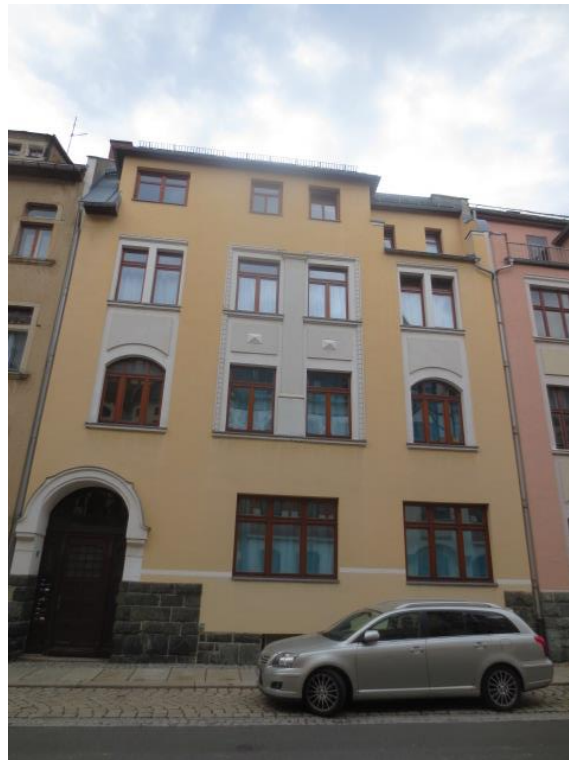
Straßenansicht

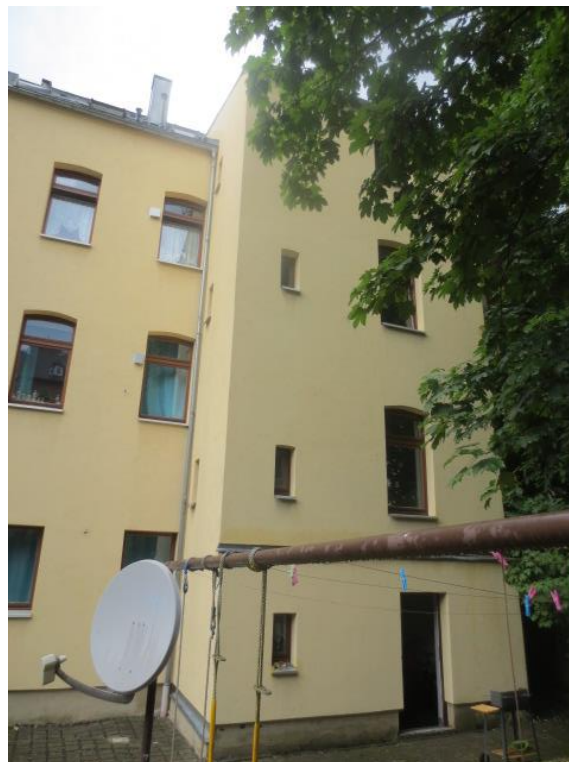
- im Dachgeschoss verschlissene Holz-Dachflächenfenster
 - hofseitiger Putzsockel mit Feuchteschäden

Gebäuderückseite (Ostansicht)
