# EXPOSE

**Aktenzeichen: 3 K 118/21**

## Mehrfamilienwohnhaus (MFH)

**\* Objektadresse: 08525 Plauen, Lange Straße 19**

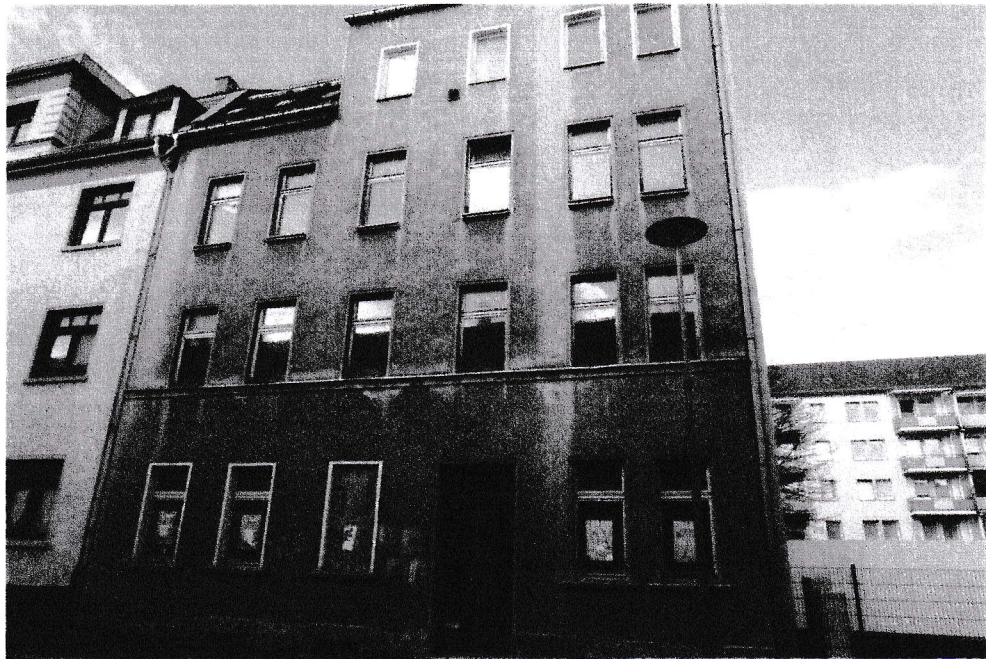
\* Ansicht vom Bewertungsobjekt zur Straße liegend.
