## Dipl.-Ing. Matthias Hering

## EXPOSÉ

betreffs Verkehrswertermittlung über das Grundstück Dürerstraße 6  
in 08527 Plauen - Az.: 11 K 113/21  
(- gilt nur in Verbindung mit der Verkehrswertermittlung vom 08.11.2021 -)

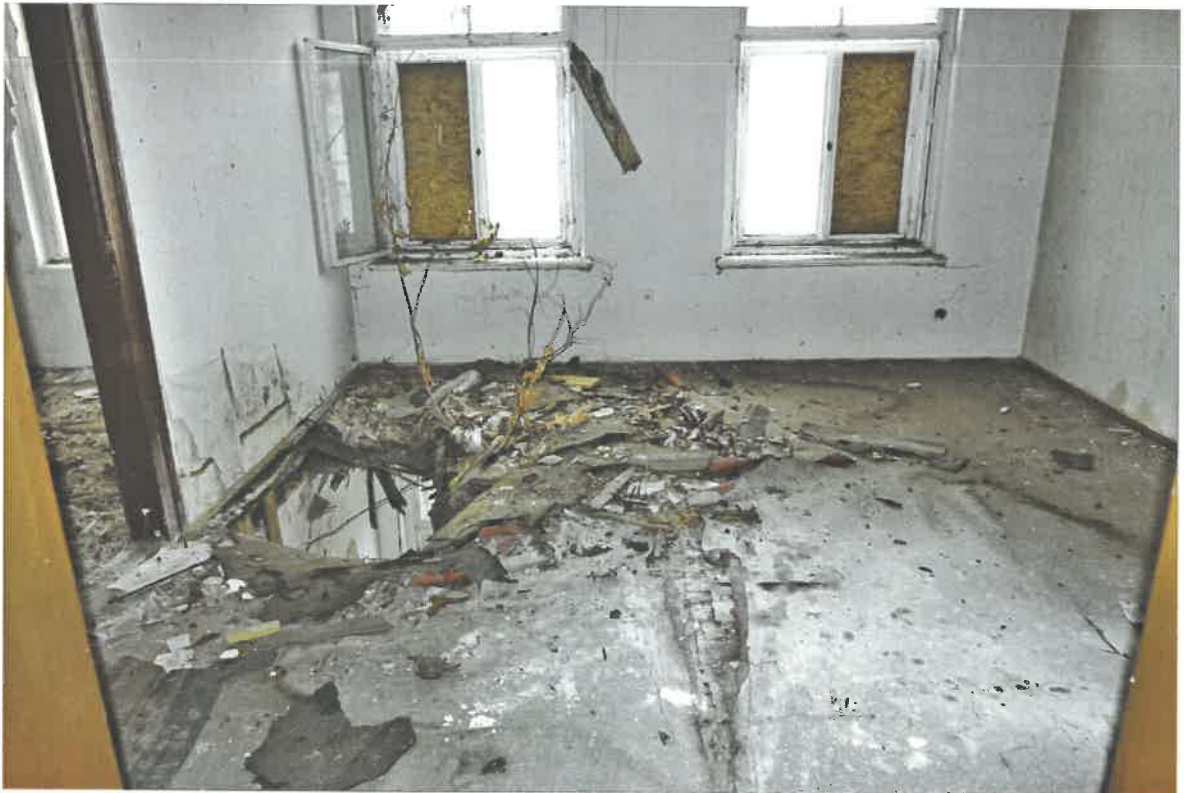
III.OG, südwestliches Zimmer zur Straße (mit analogem Deckendurchbruch zum DG - nicht auf Foto zu sehen)
