Datum: 22.11.2021
AZ.: **10 K 137/21**

Exposee zum Gutachten

über den Verkehrswert (Marktwert)
i. S. d. § 194 Baugesetzbuch
für das i. W. mit einer
Einfamiliendoppelhaushälfte bebaute Grundstück
in 08468 Reichenbach im Vogtland, Rosenstraße 13

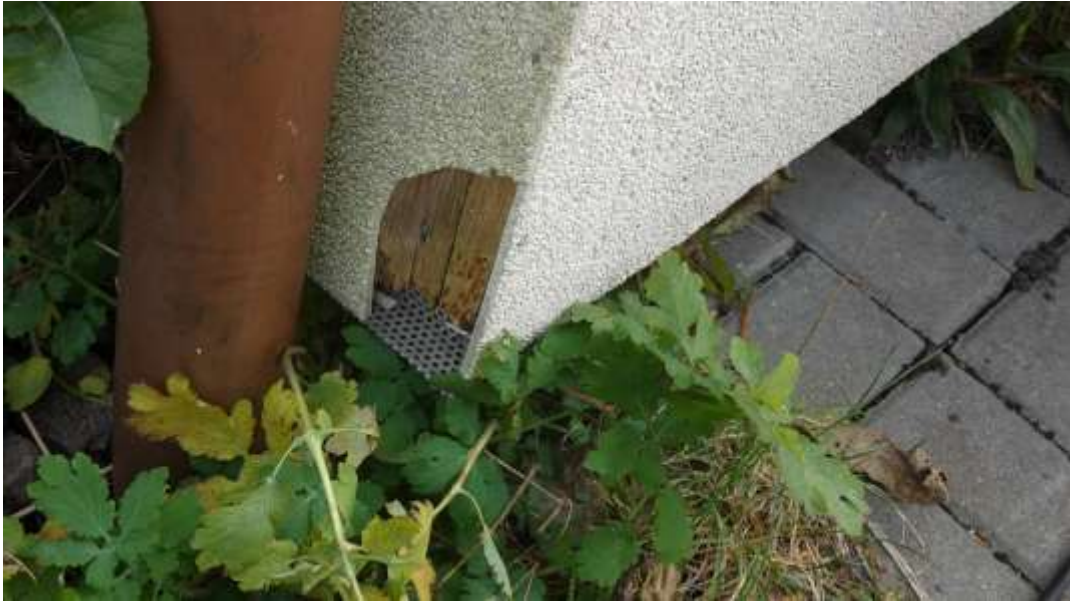
**Fassade – Detail;
defekter Außenwandbereich (Wärmedämmung aus Holz sichtbar)**

Es sind somit **noch weitere Modernisierungsarbeiten** notwendig, um das Gebäude in einen überwiegend zeitgemäßen Zustand zu versetzen (i. W. Fenster, Innentüren, tlw. Wand- und Bodenbeläge, Heizkörper, tlw. Wärmedämmmaßnahmen).
