E X P O S É

Aktenzeichen 10 K 142 / 20

Eigentumswohnung (3-Raum-Wohnung)

Plauen Martin-Luther-Str. 31 ETW-Nr. 1

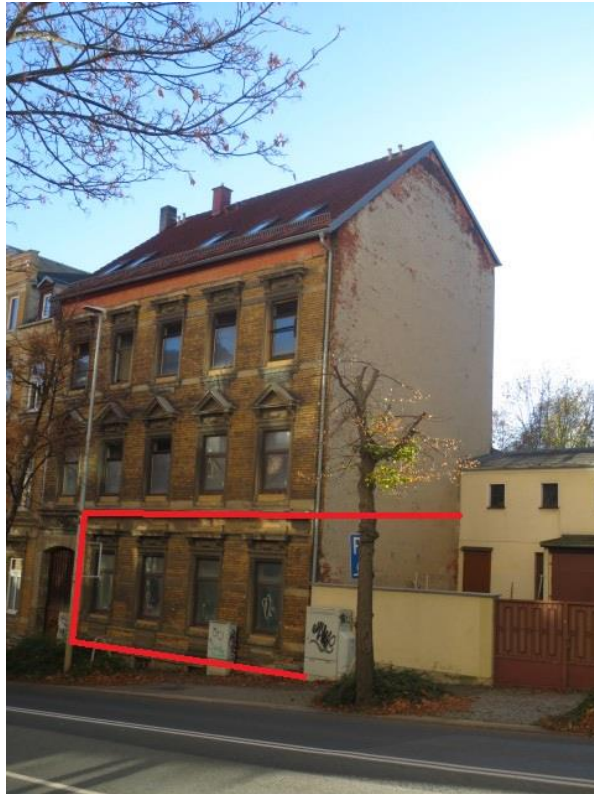
Straßenansicht (Nordostansicht)

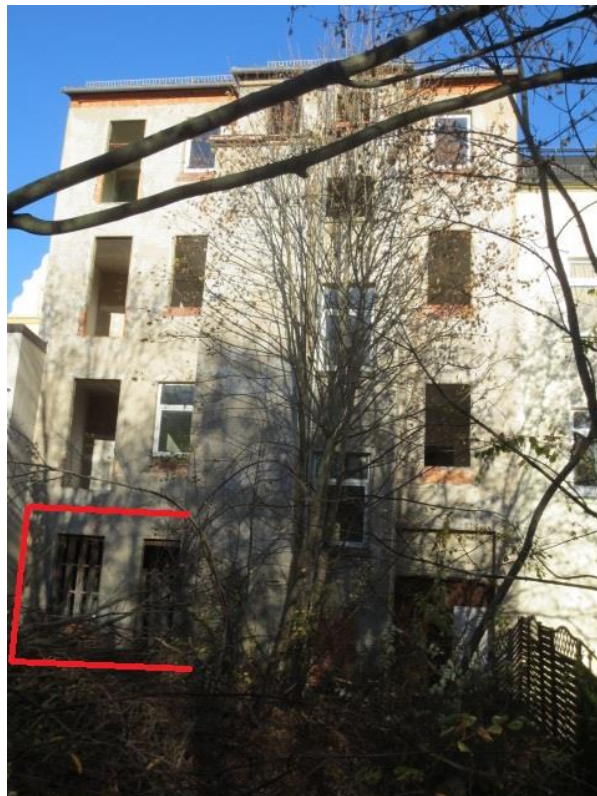
Gebäuderückseite (Westansicht)
