Pölbitzer Straße 9
08058 ZwickauDatum: 28.02.2025
Az.: 11 K 158/24

EXPOSÉ zum GUTACHTEN

über den Verkehrswert (Marktwert)
i. S. d. § 194 Baugesetzbuch des

im Wohnungsgrundbuch von Bad Elster, Blatt 1616 eingetragenen
16,2/1.000 Miteigentumsanteils an dem mit einem Mehrfamilienhaus bebauten Grundstück in
08645 Bad Elster, Hagerstraße 26,
verbunden mit dem **Sondereigentum an der Wohnung ohne Keller im 2. OG links,**
im Aufteilungsplan mit **Nr. 33** bezeichnet

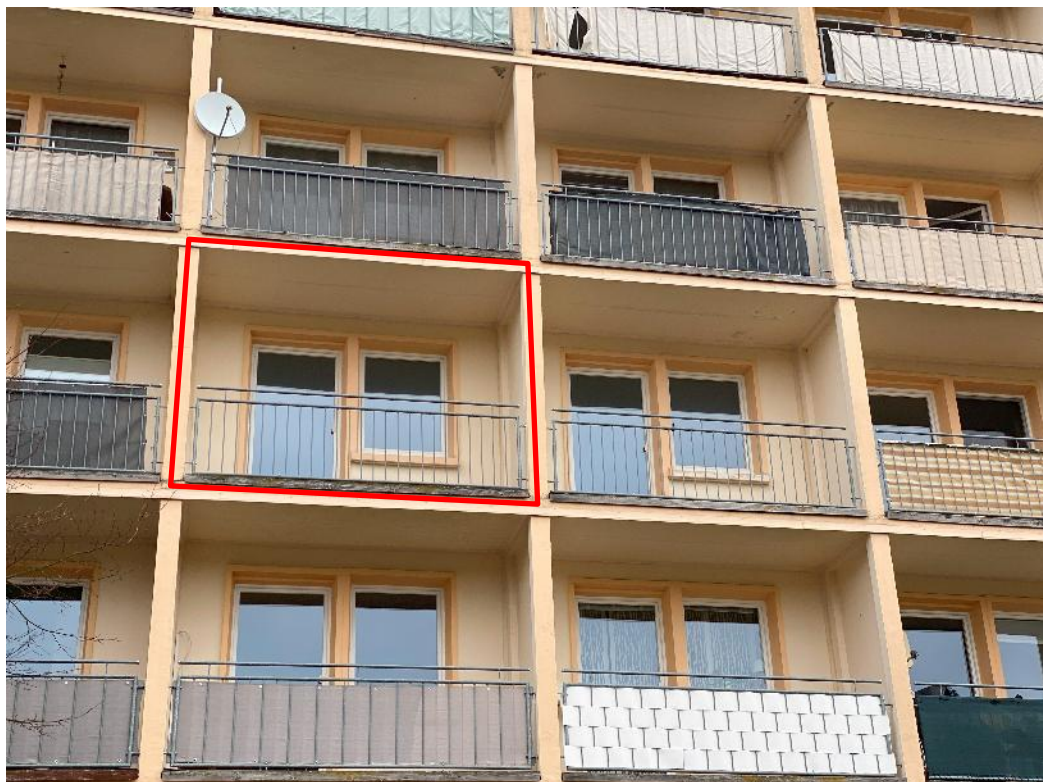
Bild 4, Loggia der Wohnung Nr. 33

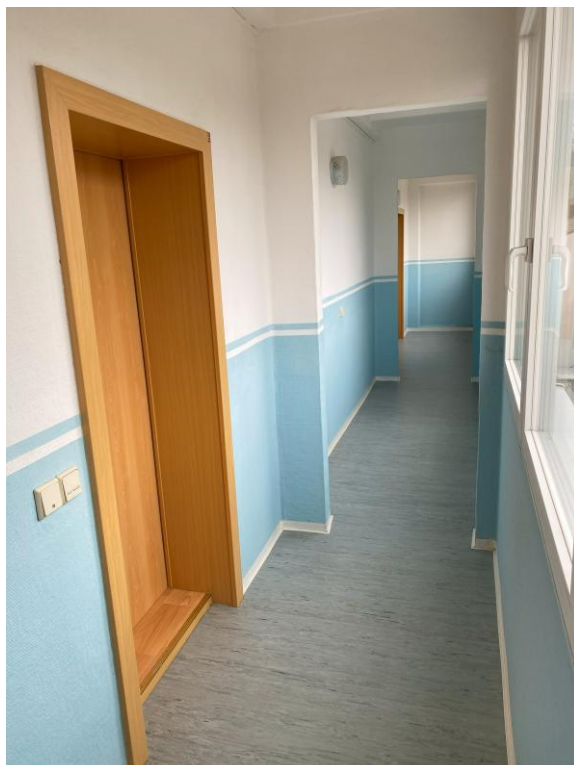
Bemerkungen	
Der Zutritt zu der Wohnung Nr. 33 war nicht möglich!	
Augenscheinlich wurden die Wohnungen Nr. 32 und 33 baulich miteinander verbunden. Die Räume der Wohnung Nr. 33 sind nach dem äußeren Anschein über die Wohnungseingangstür zur Wohnung Nr. 32 erreichbar.	
Verkehrswertermittlung nach dem äußeren Anschein!	
Es wurde ein Risikoabschlag von 20 % am Vergleichswert vorgenommen.

Bild 13, Wohnungseingangstür zur
Wohnung Nr. 32 im 2. OG links, über die
augenscheinlich auch der Zugang zur
Wohnung Nr. 33 erfolgt

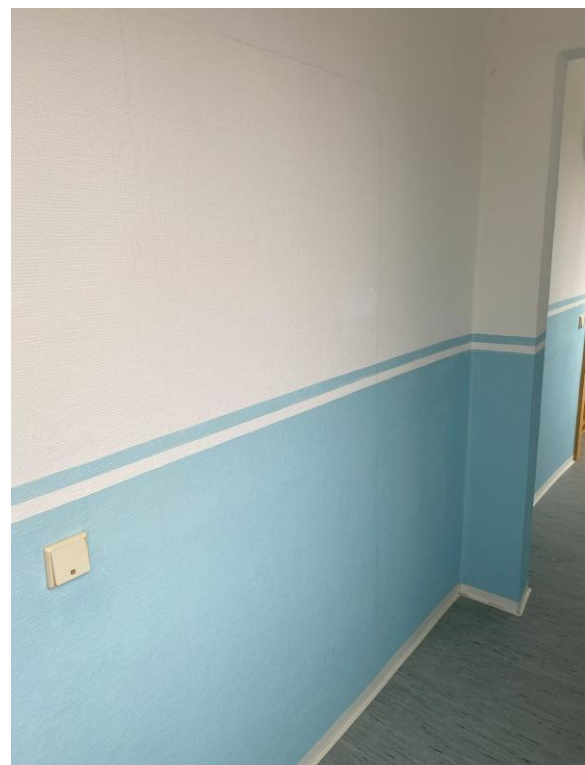
Bodenbeläge:	Beton mit einfachem Belag, im Bad Fliesen
Wandbekleidungen:	Beton mit einfachen Tapeten, im Küchenbereich Fliesenspiegel, im Bad Fliesen, ca. 2 m hoch
Deckenbekleidungen:	Beton
Fenster:	Kunststoff mit Isolierverglasung, Baujahr 12/1999
Türen:	Holzwerkstoff
sanitäre Installation:	1 Dusche, 1 WC, 1 Waschbecken, 1 Waschmaschinenanschluss; (elektr.) Zwangsentlüftung
Besonderheiten, Baumängel:	fehlende Wohnungseingangstür (Zugang über Wohnung Nr. 32)

Bild 14, baulich geschlossene
Wohnungseingangstür zur Wohnung
Nr. 33
