EXPOSÉ zum

Gutachten

**136,64/ 1.000 Miteigentumsanteil an dem Grundstück
Paul-Gruner-Straße 8 in 09120 Chemnitz
verbunden mit dem Sondereigentum an der Wohnung Nr. 1
im Erdgeschoss nebst Abstellraum im Treppenhaus Nr. 1 und
Kellerraum Nr. 1**

- Auftraggeber: Amtsgericht Chemnitz, Gerichtsstraße 2, 09112 Chemnitz
- Geschäftszeichen: **15 K 47/23**
- Erstellungsdatum: 28.06.2023
- Ausfertigung Nr. 1: Dieses Expose besteht aus insgesamt 6 Seiten und wurde in einer Ausfertigung erstellt.

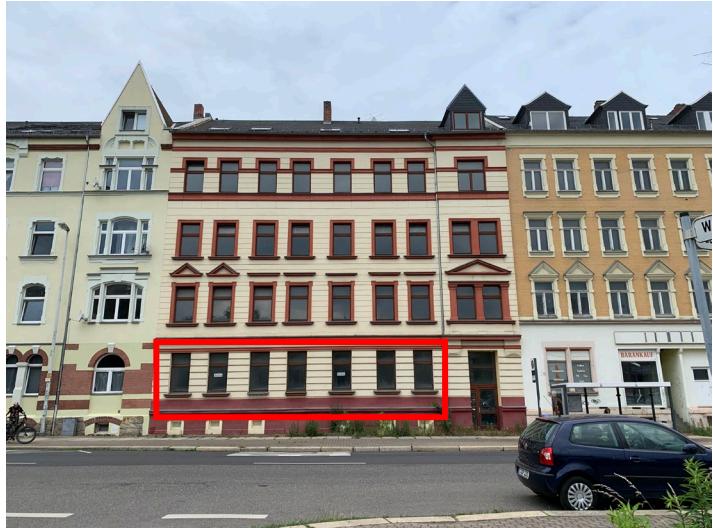
Abb. 01 Straßenansicht des Wohngebäudes und Lage der Wohnung Nr. 1 im Erdgeschoss, Osten

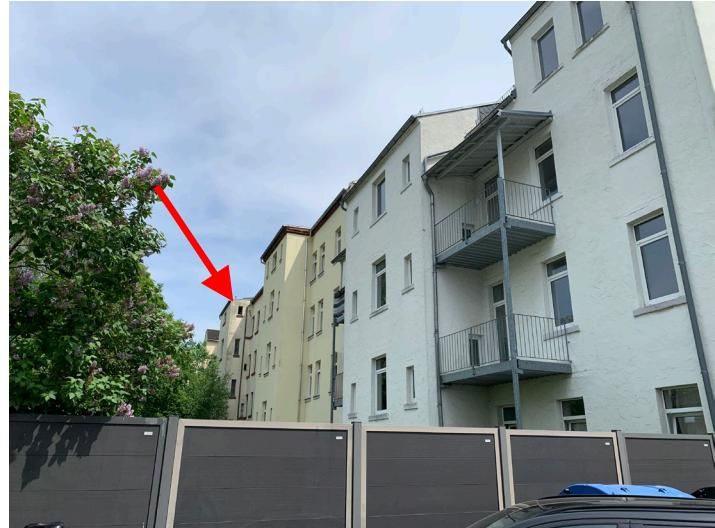
Abb. 02 Teilansicht Gebäuderückseite

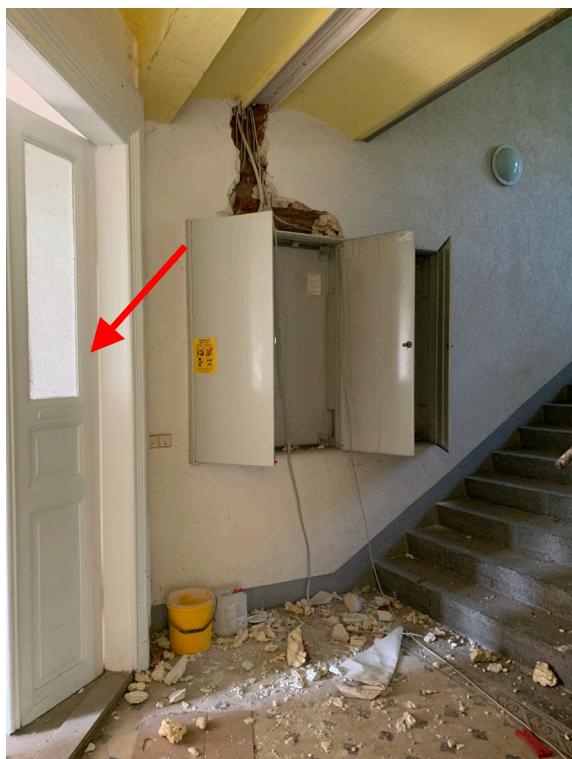
Abb. 04 Teilansicht Treppenhaus im Erdgeschoss mit ehemaliger Elt-Verteilung und Eingang Wohnung WE 1, links im Bild

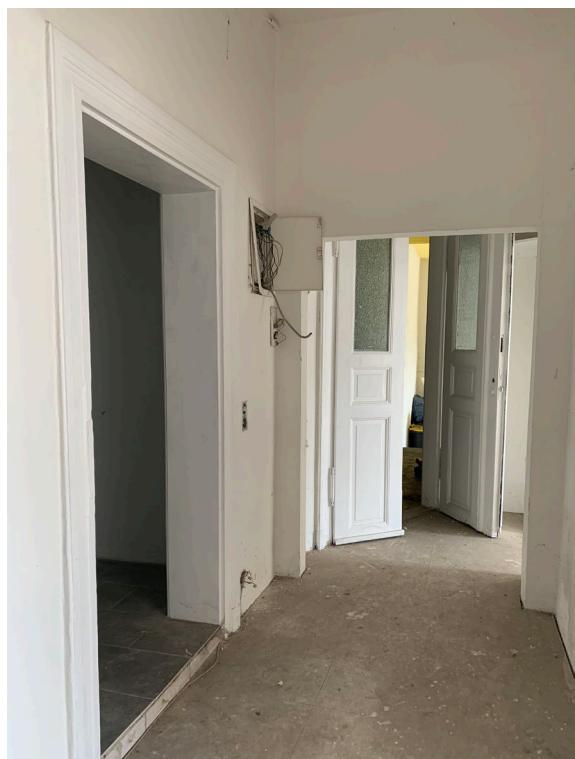
Abb. 05 Wohnung WE 1, Teilansicht des Flures

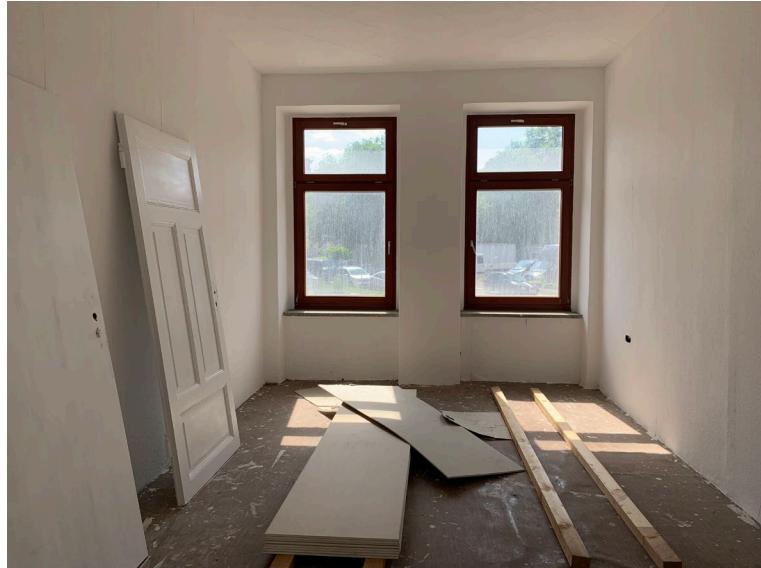
Abb. 05 Wohnung WE 1, Teilansicht Zimmer 3

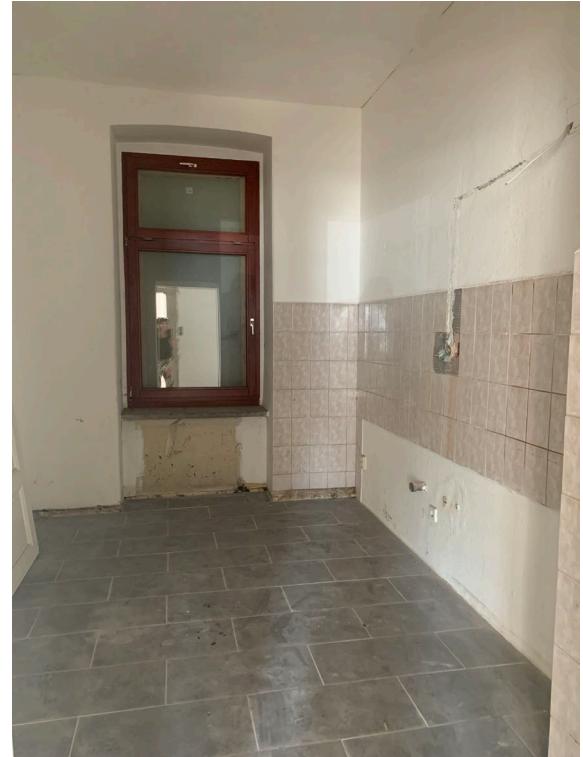
Abb. 09 Wohnung WE 1, Teilansicht der Küche

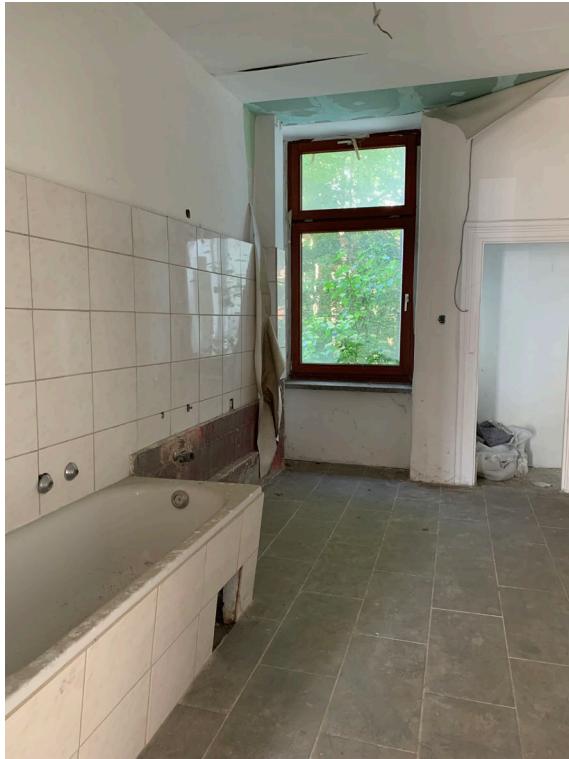
Zustand der Wohnung WE 1:	mangelhafter, nicht bewohnbarer Zustand keine Heizung, unfertiger Badausbau, keine funktionsfähige Elektroausstattung u.a., für eine Nutzung der Wohnung grundhafte Renovierung, Instandsetzung mit Modernisierung erforderlich
Abstellraum im Treppenhaus Nr. 1:	Abstellraum gemäß Aufteilungsplan vorhanden, Holzfenster mit Einfachverglasung, Holzfüllungstür im Altbestand, im Raum verlaufen Abwassersteigleitungen einfacher, unsanierter Zustand, bei Renovierung für übliche Abstellzwecke nutzbar
Kellerraum Nr. 1:	keine Kellerzuordnung gemäß Aufteilungsplan, Kellerraum kann zugeordnet werden, jedoch möglicherweise mit geänderter Lage und Größe gegenüber der Zuordnung im Aufteilungsplan
Stellplätze:	keine Stellplätze auf dem Bewertungsgrundstück, Stellplatzmöglichkeiten im öffentlichen Straßenbereich, z.B. am Fahrbahnrand der Paul-Gruner-Straße sowie an umliegenden Nebenstraßen

Abb. 10 Wohnung WE 1, Teilansicht des Bades
