EXPOSÉ zum

Gutachten

89,82/ 1.000 Miteigentumsanteil an dem Grundstück Paul-Gruner-Straße 8 in 09120 Chemnitz verbunden mit dem Sondereigentum an der Wohnung Nr. 4 im 1.Obergeschoss nebst Abstellraum im Treppenhaus Nr. 4 und Kellerraum Nr. 4

Geschäftszeichen: 15 K 50/23

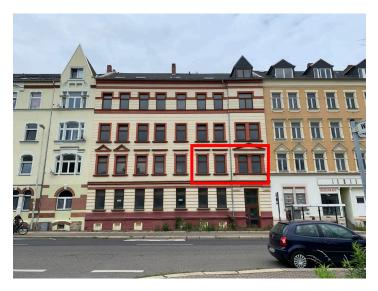
Abb. 01 Straßenansicht des Wohngebäudes und Lage der Wohnung Nr. 4 im 1. Obergeschoss, Osten

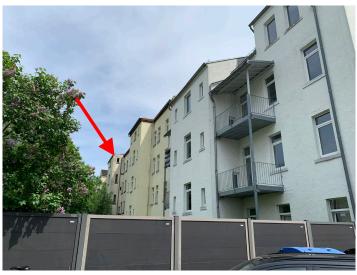
Abb. 02 Teilansicht Gebäuderückseite

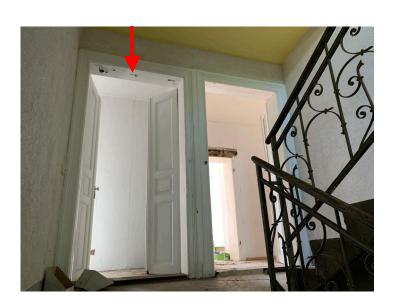
Abb. 03 Ansicht Eingang zu Wohnung WE 4

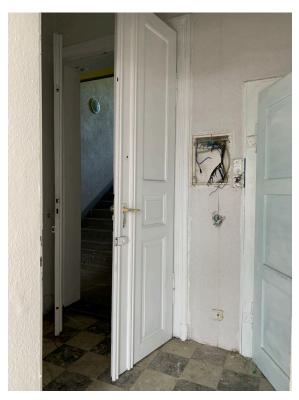
nicht vorhanden, Elt-Verteilerkasten mit Schäden durch

Vandalismus

Abb. 06 Wohnung WE 4, Teilansicht des Flures sowie ehemalige Elt-Verteilung der Wohnung

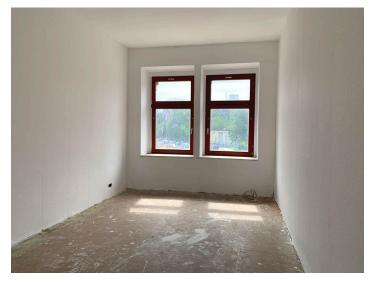
Abb. 07 Wohnung WE 4, Teilansicht von Zimmer 2

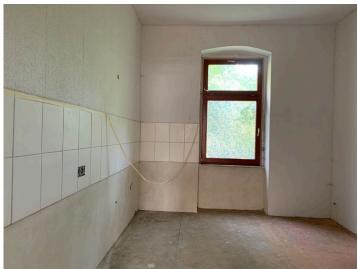
Abb. 08 Wohnung WE 4, Teilansicht der Küche

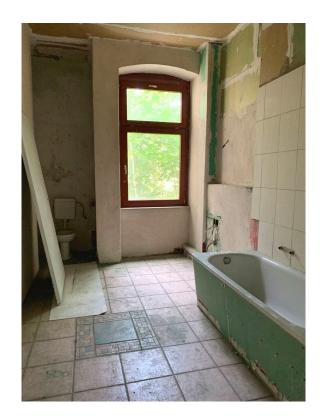
rohbauähnlicher Zustand, teilweise Wandfliesen

Sanitäre Installation: unfertig eingebaute Wanne, Stand-WC, sonst keine

Abb. 09 Wohnung WE 4, Teilansicht des Bades
