E X P O S É zum Gutachten

Einfamilienhaus

in 08297 Zwönitz OT Hormersdorf, An den drei Teichen 2

- Auftraggeber: Amtsgericht Chemnitz,
Gerichtsstraße 2, 09112 Chemnitz
- Geschäftszeichen: **15 K 158/23**
- Erstellungsdatum: 11.12.2023
- Ausfertigung Nr. 1 : Dieses Expose besteht aus insgesamt 5 Seiten
und wurde in einer Ausfertigung erstellt.

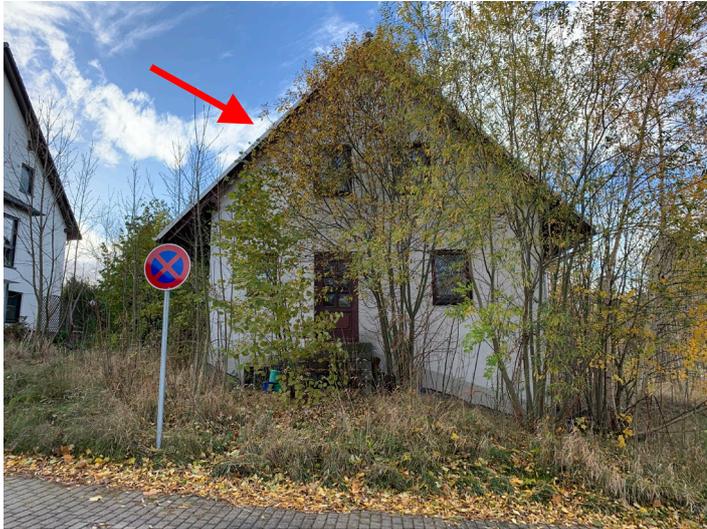
Abb. 01 Nordansicht des Einfamilienhauses mit Hauseingang von der Straße An den drei Teichen aus

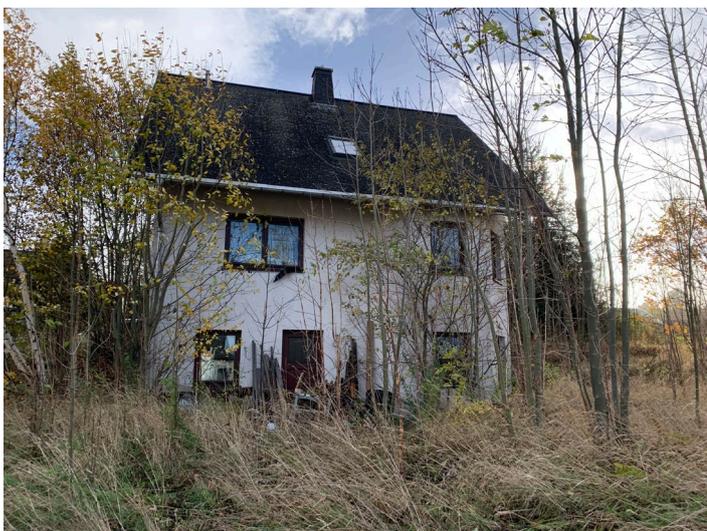
Abb. 03 Ansicht des Einfamilienhauses von Westen mit Lage Kellergeschoss und Kellerausgang

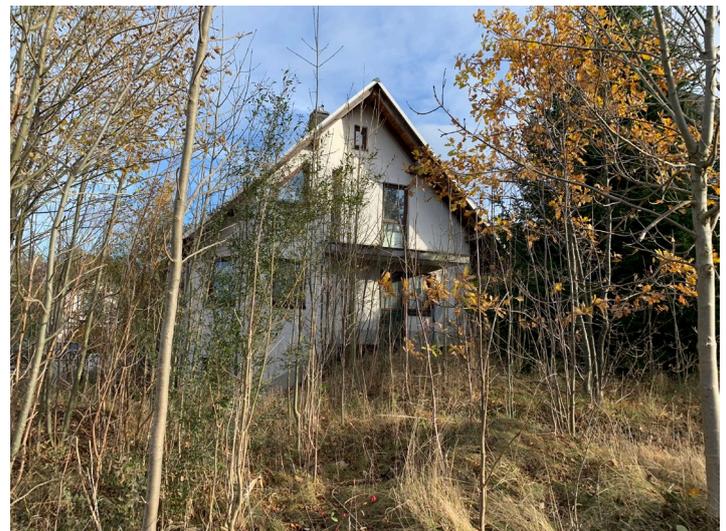
Abb. 04 Ansicht des Einfamilienhauses von Süden mit unfertigem Balkon
