## Exposé

über den lastenfreien Verkehrswert (Marktwert) i. S. d. § 194 BauGB i. v. m. § 74a ZVG

**mit einem Mehrfamilienhaus und einem Wirtschaftsschuppen mit Garage  
bebaute Grundstück**

**in 09496 Marienberg OT Rübenau, In der Gasse 7**

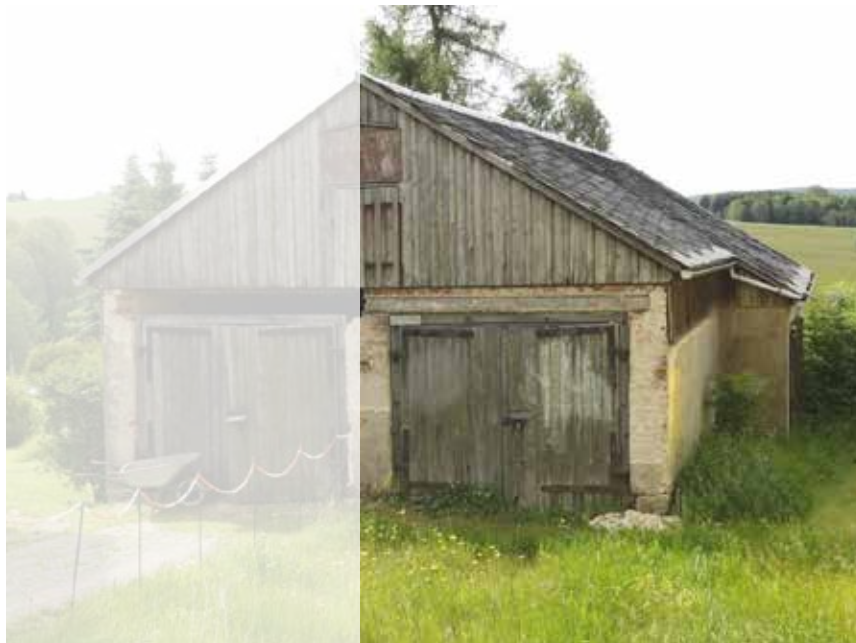
Bild 9: Wirtschaftsschuppen mit Garage  
 (rechte Hälfte zu Bewertungsobjekt)

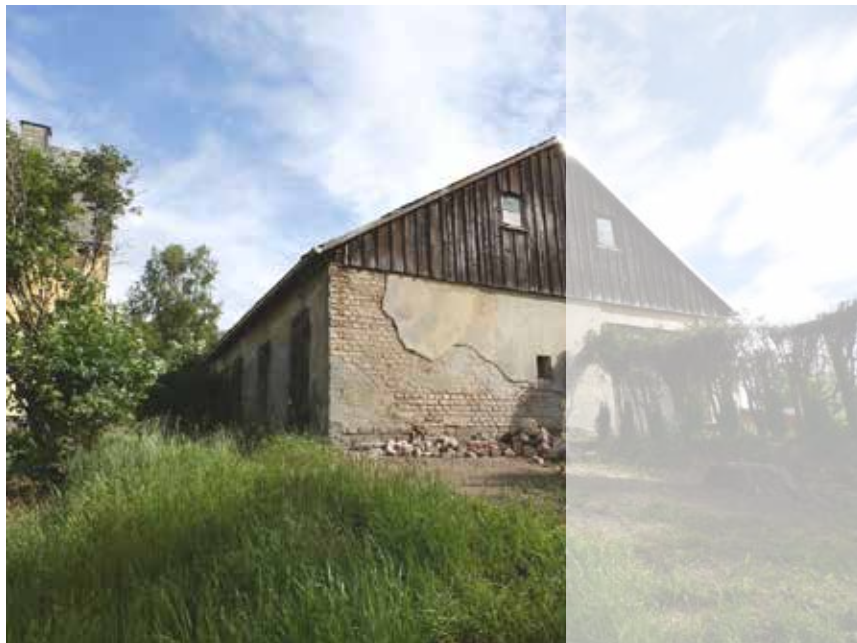
Bild 11: Wirtschaftsschuppen mit Garage  
 (linke Hälfte zu Bewertungsobjekt)

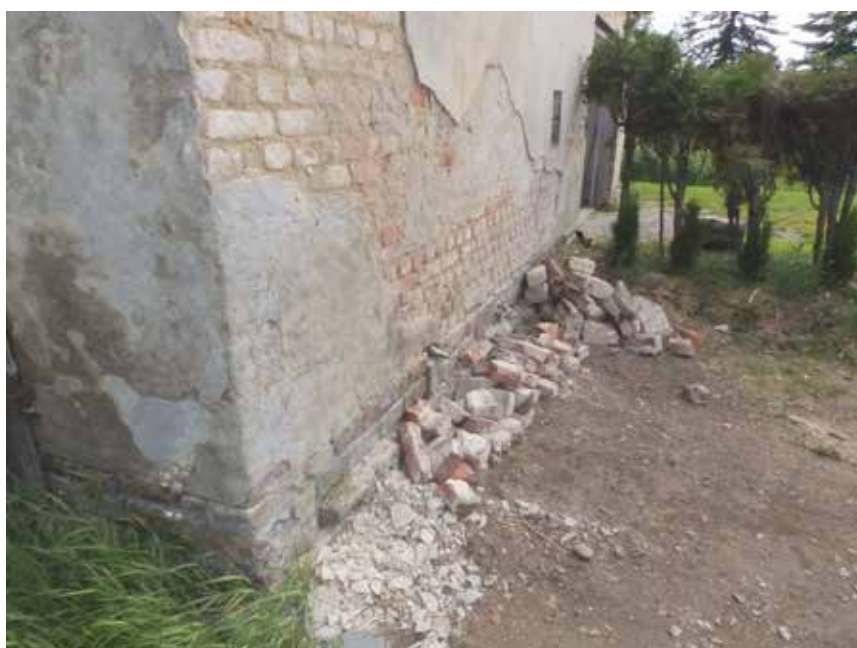
Bild 12: Wirtschaftsschuppen mit Garage (Detailansicht der südlichen Giebelseite)

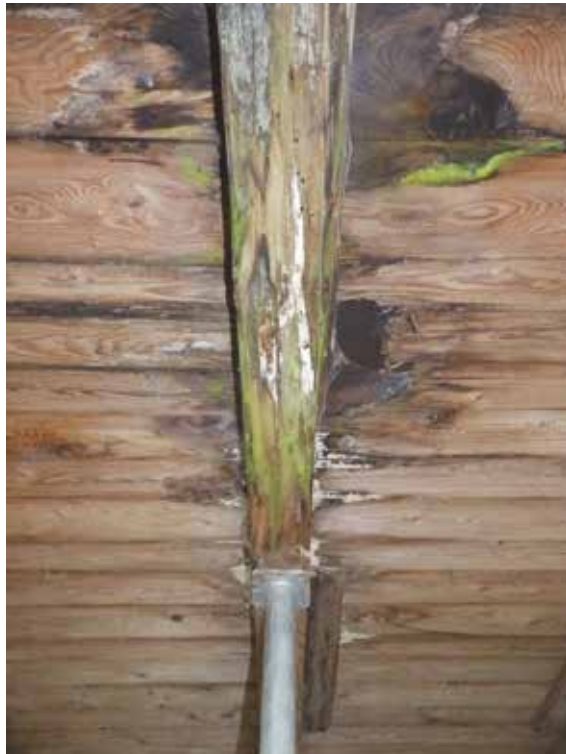
Bild 13: Decke in Wirtschaftsschuppen (stark schadhaft, Seite zu Bewertungsobjekt gehörend)

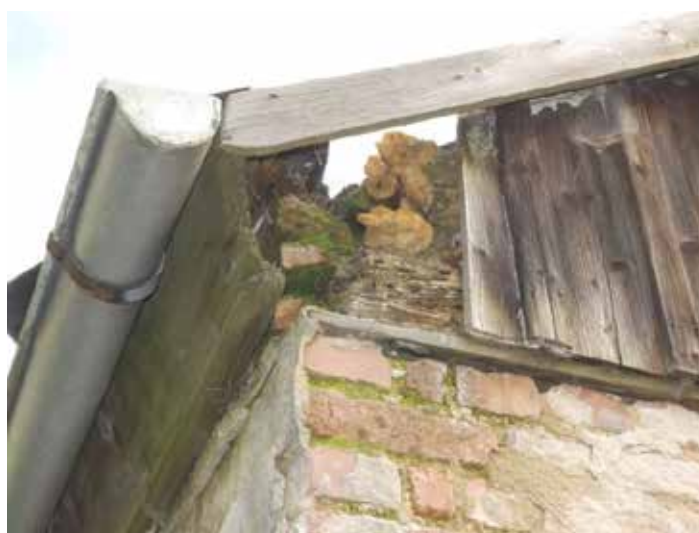
Bild 14: Details der Dachkonstruktion des Wirtschaftsschuppens (Seite zu Bewertungsobjekt gehörend)
