AG Chemnitz, Abt. für Zwangsversteigerungs- und Zwangsverwaltungssachen  
Az.: **23 K 123/22**

# Exposé

zum Gutachten über den Verkehrswert (Marktwert) i.S.d. §194 BauGB

für den Grundbesitz in: 08304 Schönheide  
Ortsteil und Gemarkung: Schönheide

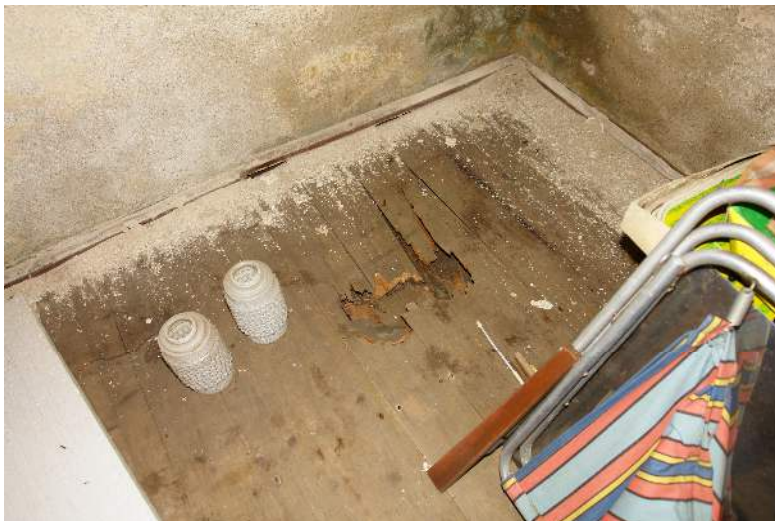
Bild 27: Dielung Schlafzimmer 1. KG eingebrochen

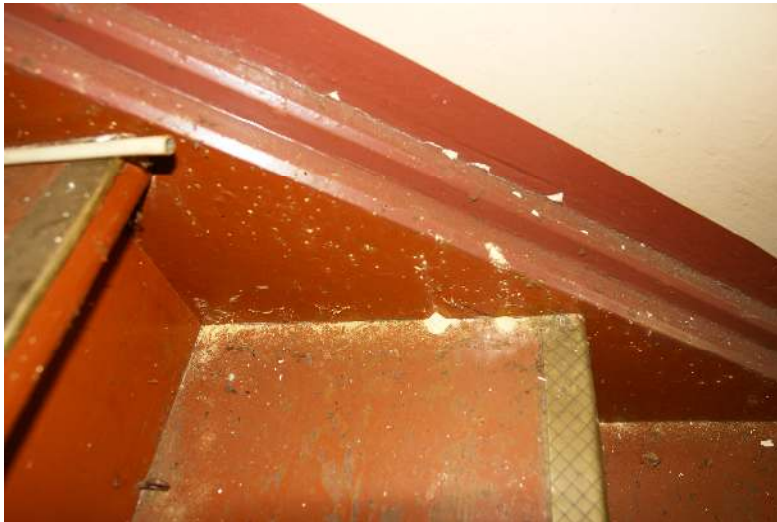
Bild 31: Holzwurmbefall hölzerne Geschosstreppe EG - OG

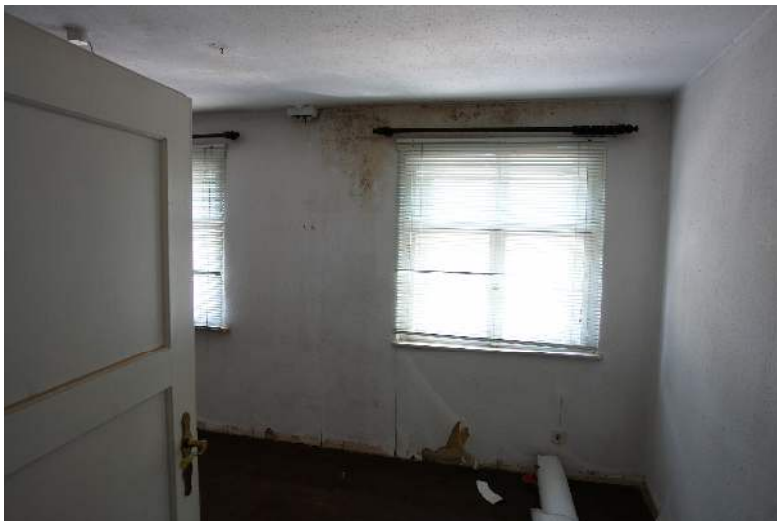
Bild 38: Wohnen OG, Einregnung ausgehend vom DG

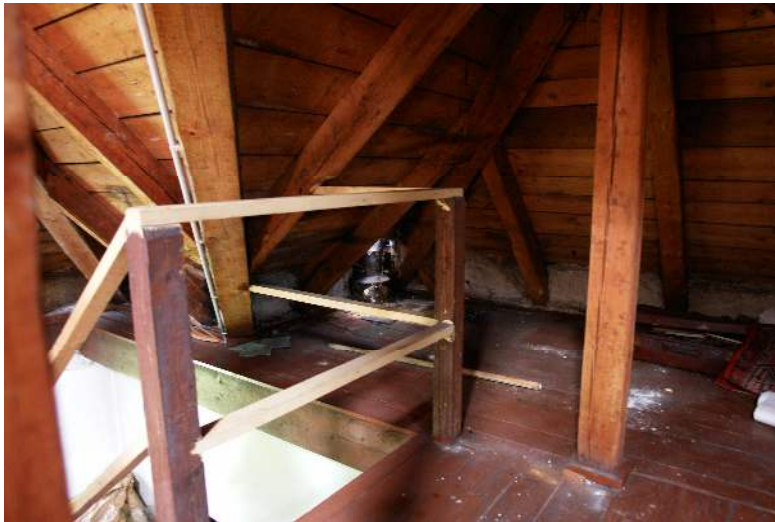
Bild 43: Lichteinfall an Durchführung Entlüftungsrohr TC

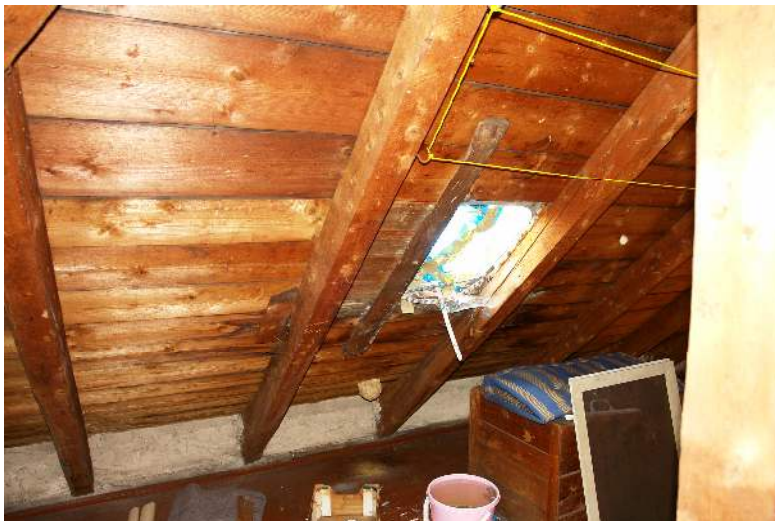
Bild 44: Wassereimer unter Dachfenster

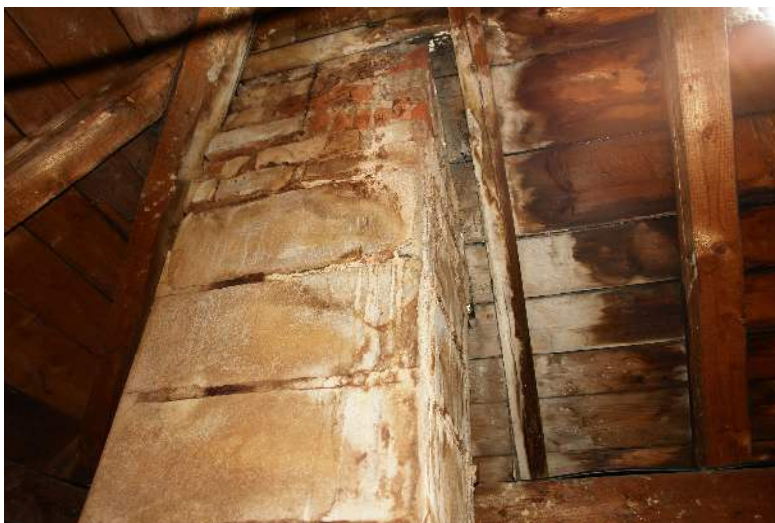
Bild 45: Durchführung Schornsteine defekt

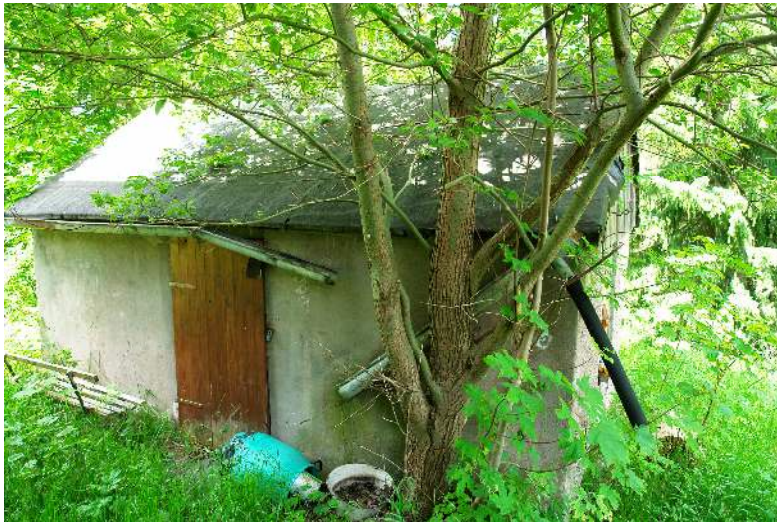
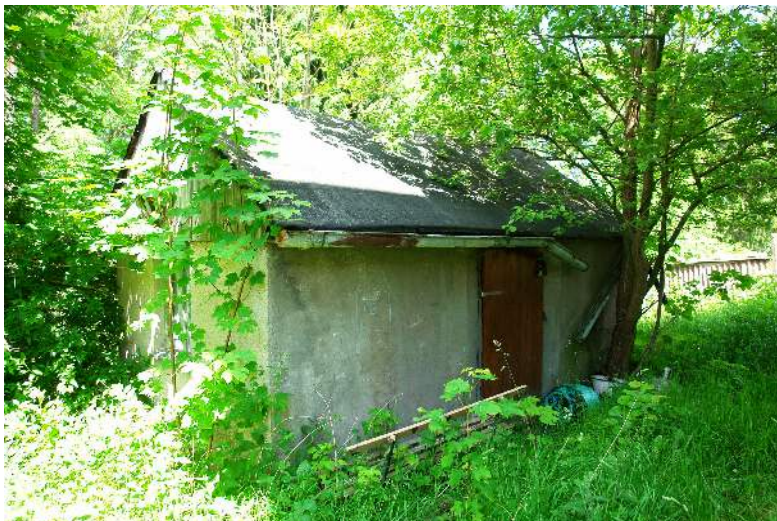
Nebengebäude: einfacher Mauerwerksbau, 1-geschossig, Satteldach, baufällig

Bild 46: Ansicht Nebengebäude
