## **EXPOSÉ** zum

### **Gutachten**

**Wohnhaus und Gewerbeobjekt/ Industriebrache  
bebaute Grundstück  
in 09465 Sehmatal, Karlsbader Str. 102**

- Auftraggeber: Amtsgericht Chemnitz,  
Gerichtsstraße 2, 09112 Chemnitz
- Geschäftszeichen: **27 K 399/20**
- Erstellungsdatum: 19.02.2021
- Ausfertigung Nr. 1: Dieses Exposé besteht aus insgesamt  
6 Seiten und wurde in einer Ausfertigung  
erstellt.

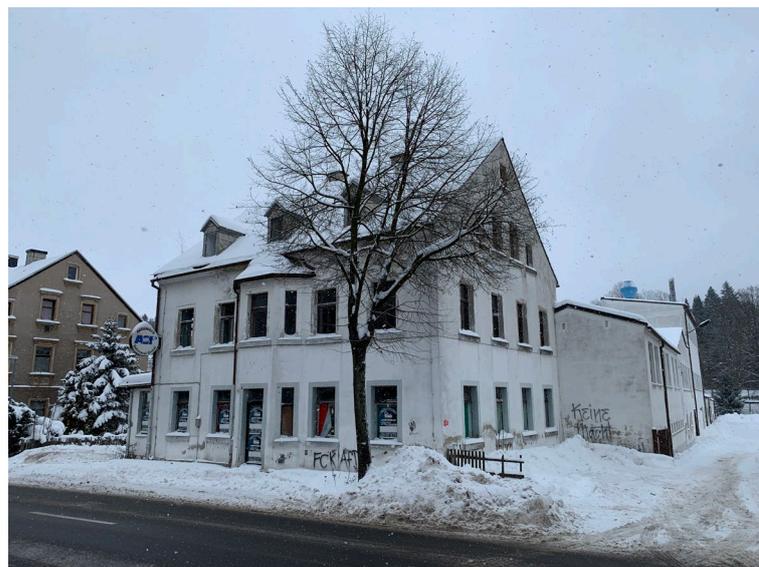
Abb. 01 Ansicht Wohngebäude von der Karlsbader Straße aus sowie Teilansicht des daran anschließenden Sozial- und Produktionsgebäudes 1 und Einfahrt zu Flnr. 345/1

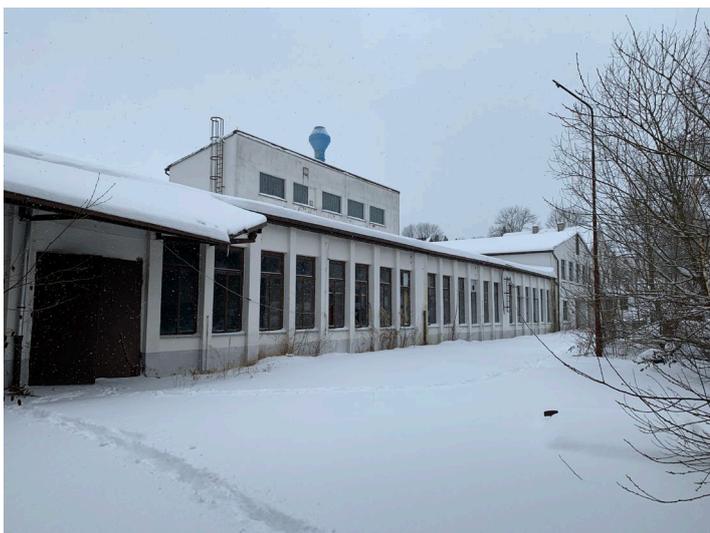
Abb. 07 Teilansicht Produktionsgebäude 1, Norden

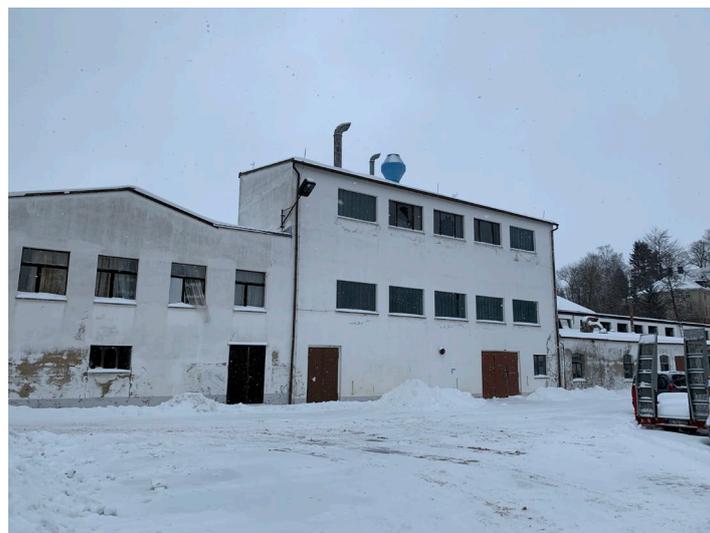
Abb. 08 Teilansicht Sozialgebäude, links, und Produktionsgebäude 1 von Süden, an Grenze zu FlNr. 345/1

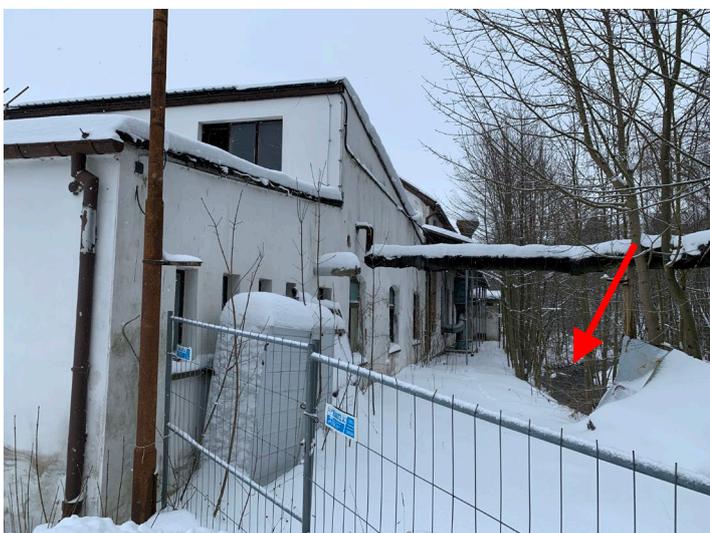
Abb. 10 Teilansicht Produktionsgebäude 1 von Osten, im Angrenzungsbereich an das Fließgewässer Sehma

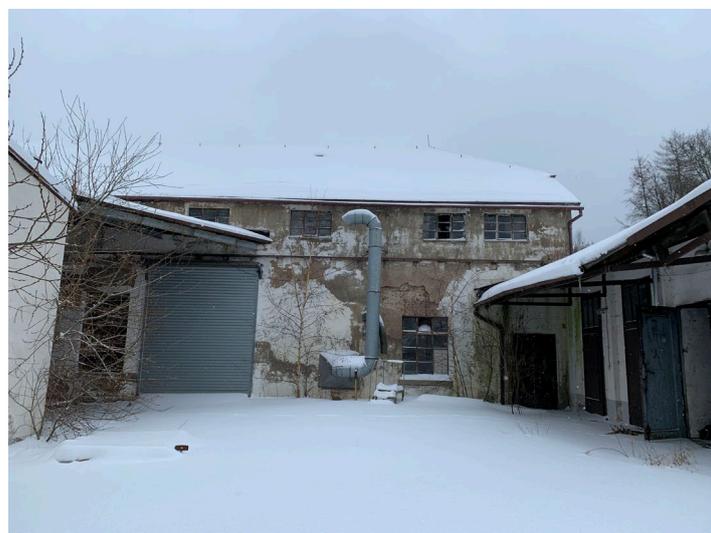
Abb. 13 Teilansicht Produktionsgebäude 2, Westen

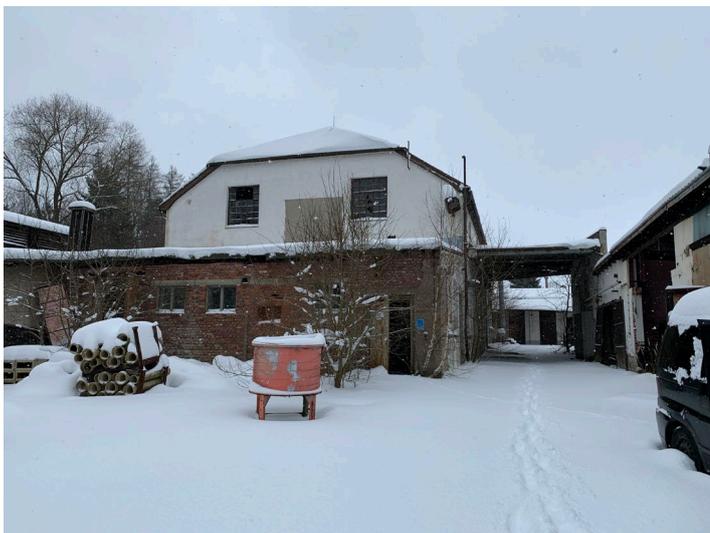
Abb. 14 Ansicht Produktionsgebäude 2 mit Anbau von Norden

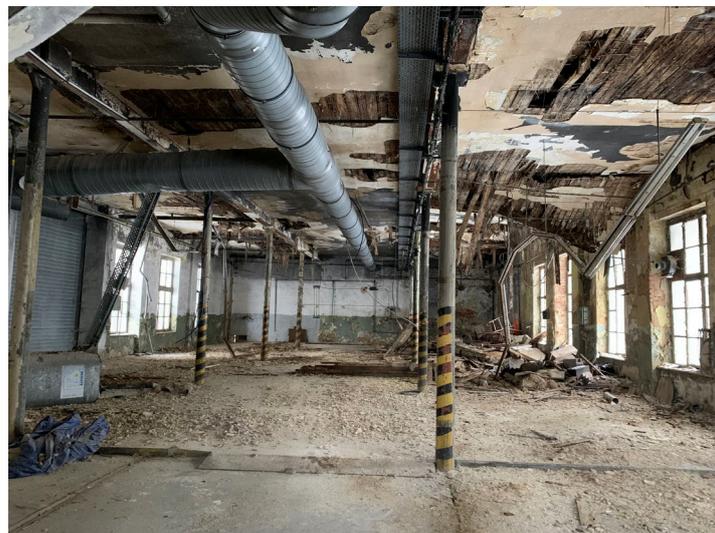
Abb. 16 Produktionsgebäude 2, Ansicht Produktionsraum im Erdgeschoss

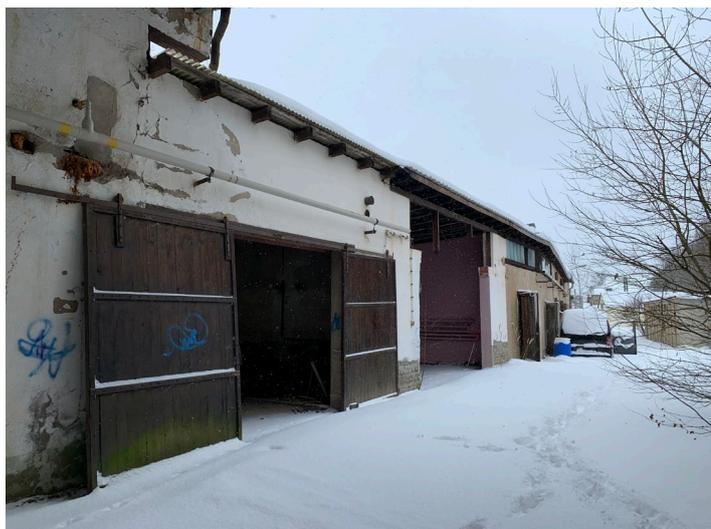
Abb. 18 Teilansicht Lager 1 mit Fortführung des Gebäudes zu Lager 2, Osten

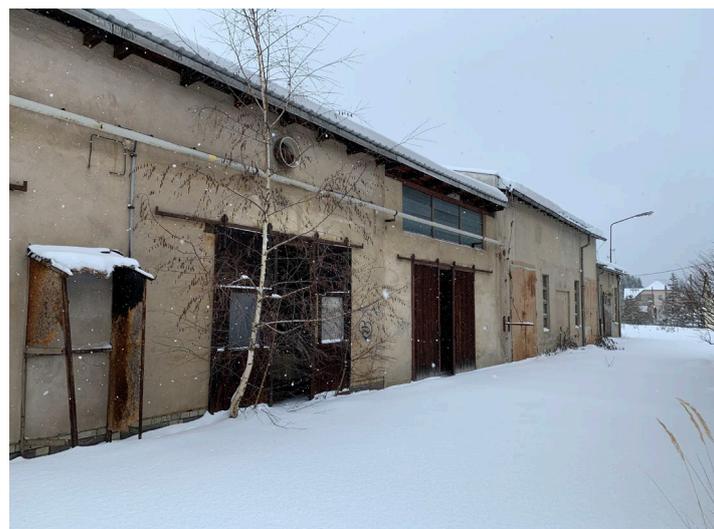
Abb. 19 Teilansicht Lagergebäude 2, Osten

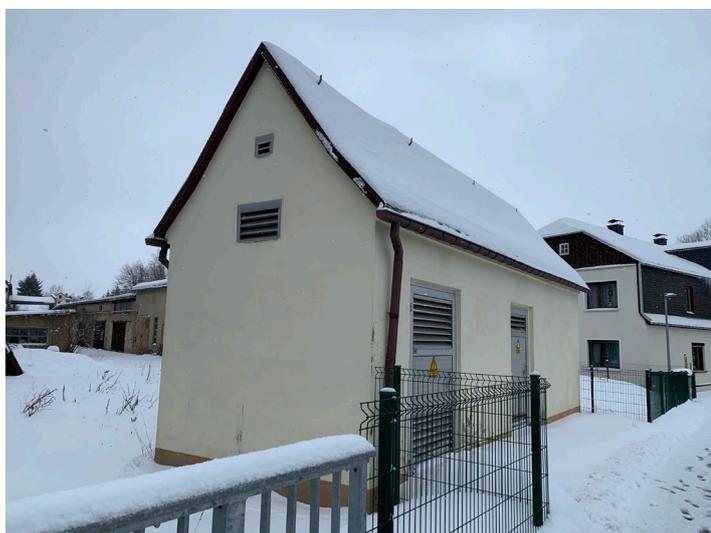
Abb. 21 Ansicht der Trafostation vom Weg Flnr. 353 aus

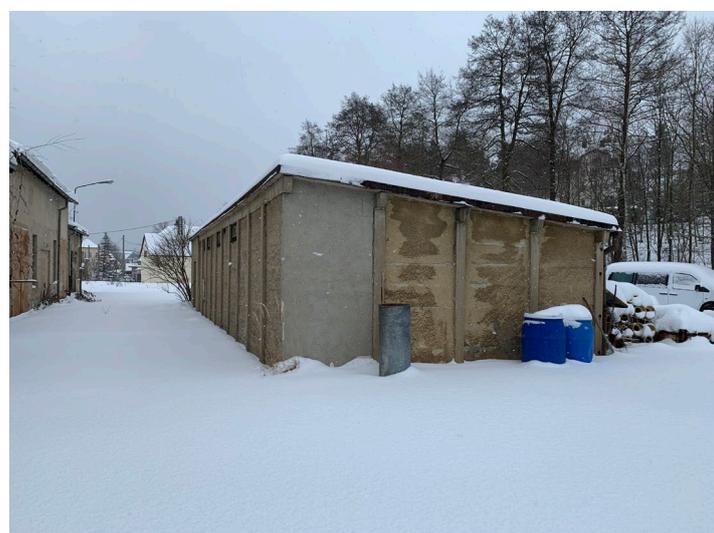
Abb. 24 Ansicht der Reihengarage, Blick in Richtung Norden

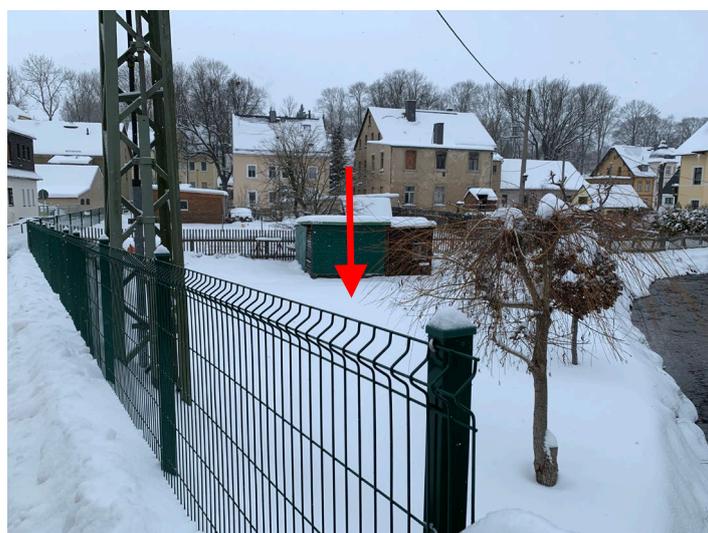
Abb. 26 Ansicht des Flnr. 356 vom Weg Flnr. 353 aus
