Exposé zur Zwangsversteigerung

Amtsgericht **Naumburg (Saale)**

Aktenzeichen **7 K 22 / 23**

**Flemminger Weg 39b
06618 Naumburg (Saale)**

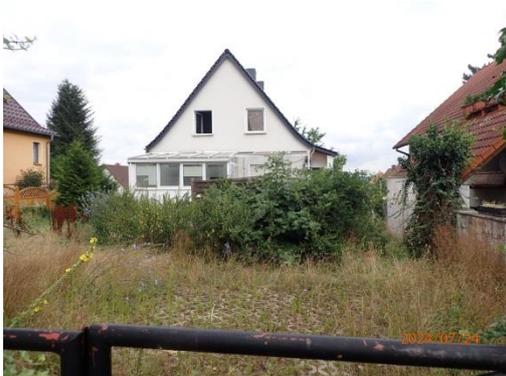
Ansicht von der Straße
Blick in etwa Richtung Norden

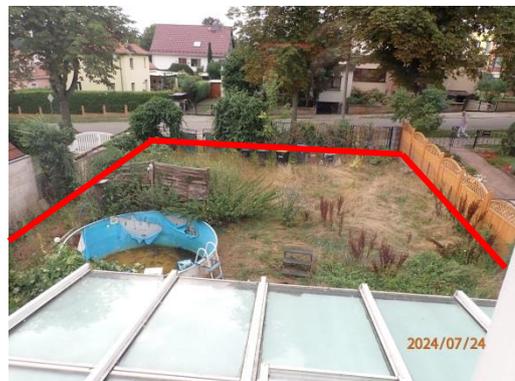
Blick aus dem DG Richtung Straße
Blick in etwa Richtung Süden

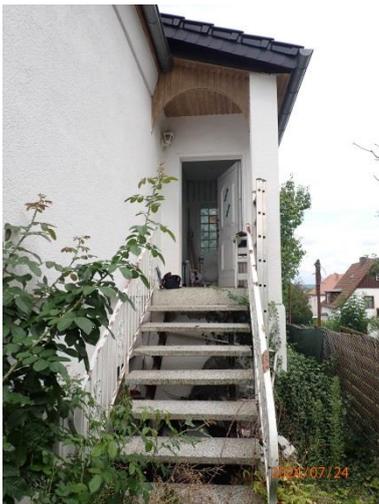
Hauszugang (Windfang)

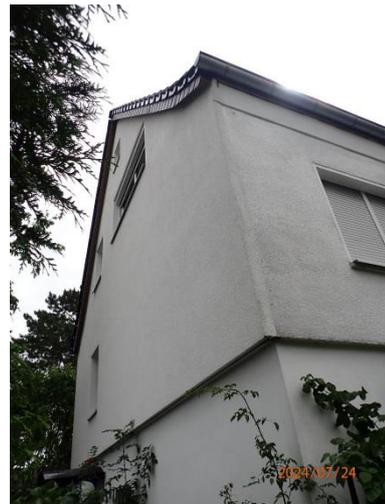
nordorientierter, rückseitiger Giebel
mit Wärmedämmverbundsystem

Ein Energieausweis liegt nicht vor.
Über die energetischen Eigenschaften der Bauteile können keine Angaben gemacht werden.
Der nördliche Hausgiebel soll vor etwa 7 Jahren eine nachträgliche Wärmedämmung erhalten haben.
Über Art und Ausführung kann keine Aussage getroffen werden.

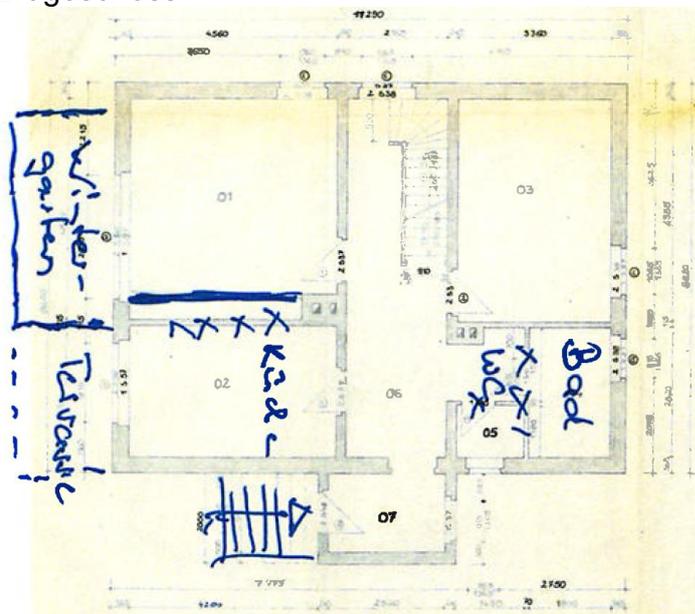
Das Erdgeschoss stellt sich als so bezeichnetes Hochparterre dar.

Neben der Küche und dem Bad/WC sind zwei Wohnräume vorhanden.

Dem Wohnzimmer und der Küche vorgelagert sind ein Wintergarten und eine kleine Terrasse vorhanden.

Der Wintergarten entstand aus der ursprünglichen Terrasse, so dass die Glaswände auf eine gemauerte Brüstung aufsetzen.
