## Exposé

Mehrfamilienhaus – Mühlendamm 2, 06526 Sangerhausen  
Gemarkung Sangerhausen, Flur 14, Flst. 999

**Verkehrswert: 41.000 €**

Aktenzeichen: 8 K 2/25

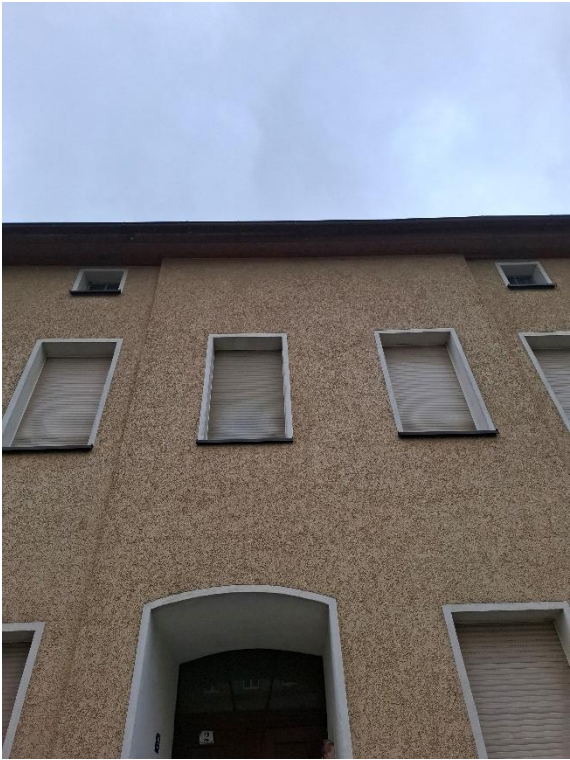
Augenscheinlich erfolgten in den 1990er Jahren zumindest der Austausch der Fenster, die Erneuerung der Fassade sowie teilweise des Daches. Der Erhaltungszustand ist nach äußerem Anschein insgesamt mäßig, es besteht ein Instandhaltungsstau, der über das Maß der üblichen Instandhaltung hinaus geht. Es wird angenommen, dass dies auch auf das Innere des Gebäudes zutrifft.<sup>7</sup>

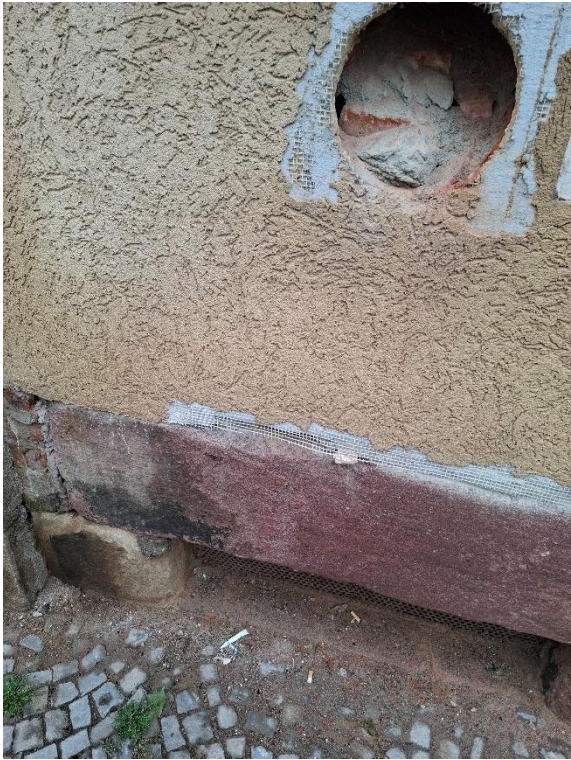
Fassade im Sockelbereich

Ob wesentliche Baumängel/ Bauschäden vorliegen, kann nicht festgestellt werden. Hinsichtlich des Erhaltungszustandes sowie des augenscheinlichen Leerstandes ist dies jedoch nicht auszuschließen. Teilweise sind Feuchtigkeits- und Putzschäden im Bereich des Sockels erkennbar.
