Kurzexposé zum Verkehrswertgutachten 09 K 30/22
für das Objekt in 06800 Raguhn–Jeßnitz OT Jeßnitz, Hauptstraße 48

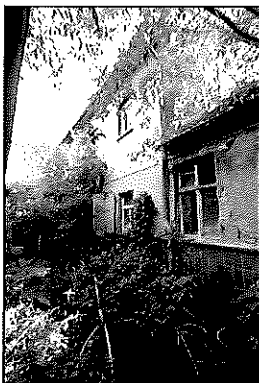
Ansicht des Seitenflügels vom Hof aus

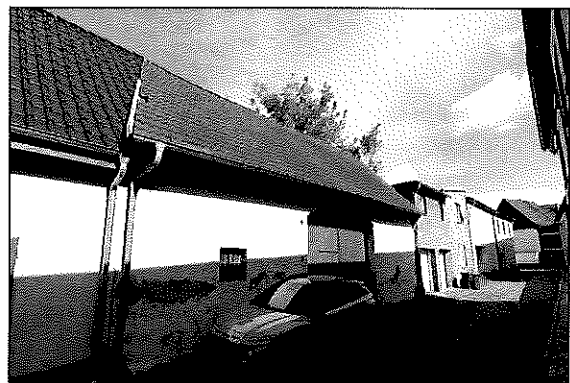
Ansicht des Bewertungsobjektes von der Hintergasse aus
