Kurzexposé zum Verkehrswertgutachten 09 K 30/22
für das Objekt in 06800 Raguhn–Jeßnitz OT Jeßnitz, Hauptstraße 48

- Angaben zum Objekt:**
- Grundbuch von Jeßnitz, Blatt 808, lfd. Nr. 2
 - Gemarkung Jeßnitz, Flur 3, Flurstück 714

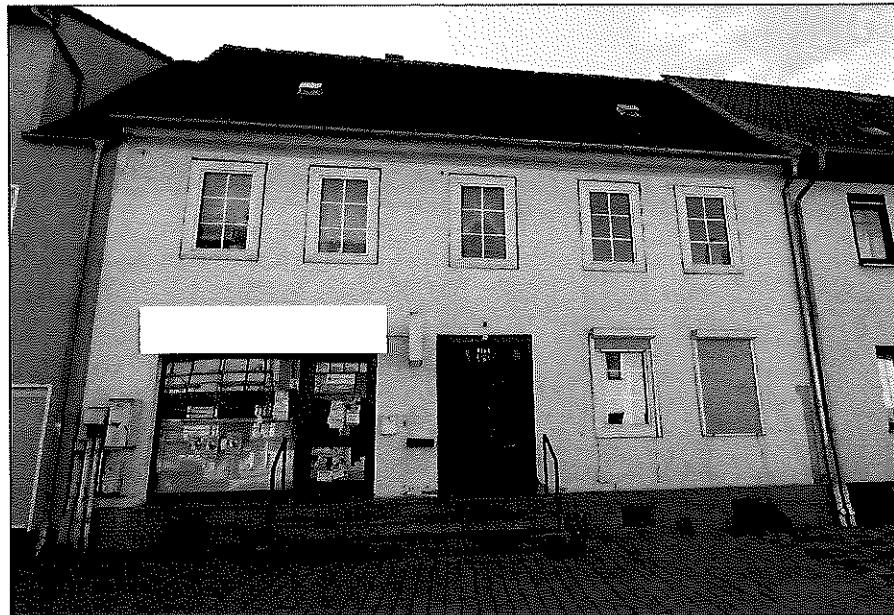
Das Wohnhaus befand sich zum Zeitpunkt der Ortsbesichtigung, soweit ersichtlich, in einem eher mäßigen baulichen Zustand und teilweise im Rohbauzustand. Es besteht Sanierungs-, Modernisierungs- und Renovierungsbedarf. Zum Teil sind erhebliche Feuchtigkeitsschäden vorhanden.
