## Auszug aus dem Gutachten über den Verkehrswert

### **Einfamilien-Doppelhaushälfte in 38889 Blankenburg, Finkenweg 20**

Beschluss vom **10.03.2025**  
Geschäftsnummer: **12 K 20/24**

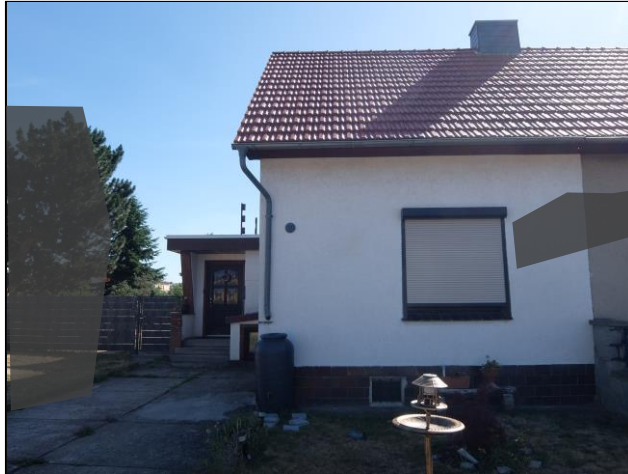
Ansicht von Süd-West

Das zu bewertende Objekt befindet sich, dem äußerlichen Anschein nach, in einem ausreichenden baulichen Gesamtzustand und es wird davon ausgegangen, dass es einem einfachen Wohnstandard entspricht. Es besteht augenscheinlich folgender Reparaturstau:

- Fassadenarbeiten
- Einbau Zaun
- Einbau Balkongeländer

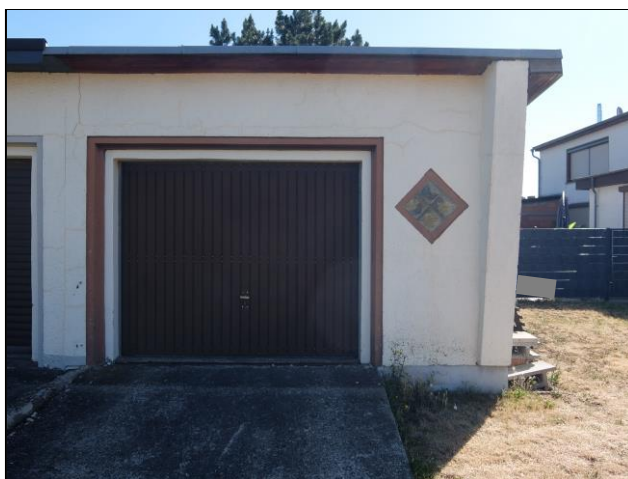
Ansicht Garage von Süd-West

Einzelgarage in massiver Bauweise, einseitig angebaut, Baujahr ca. 1976, Betonboden, Stahlschwinger, Holzfenster, einfach verglast, Holzdach als Pultdach mit Dichtungsbahnen, einfacher Zustand. Es besteht augenscheinlich folgender Reparaturstau:

- teilweise Rissbildungen im Mauerwerk
