Kurzexposé zum Verkehrswertgutachten 13 K 02/25

für das Objekt in 06449 Aschersleben OT Mehringen, Kreisstraße 31

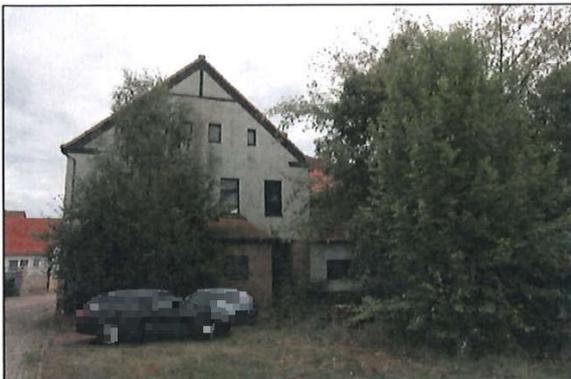
Teilersicht des Gebäudes aus Richtung Westen

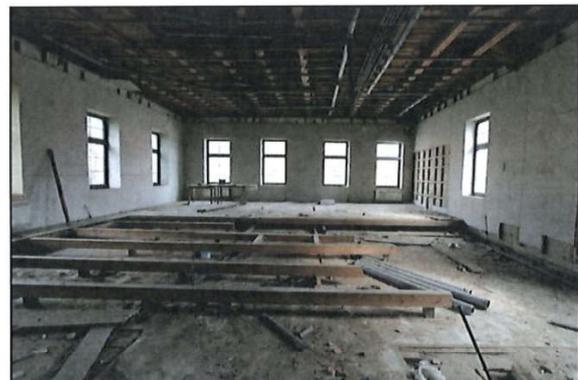
Ansicht im OG des Gebäudes
