# Exposé zum Gutachten

## über den Verkehrswert

**Amtsgericht:** Merseburg  
**Aktenzeichen:** 16 K 18/23  
**Bewertungs-  
objekt:** gemischt genutztes  
Grundstück  
**Adresse:** 06258 Schkopau  
OT Döllnitz,  
Ernst-Thälmann-Platz 5  
**Stichtag der  
Wertermittlung:** 20.10.2023  
**Az.- int.:** ZV/GGG 2023012

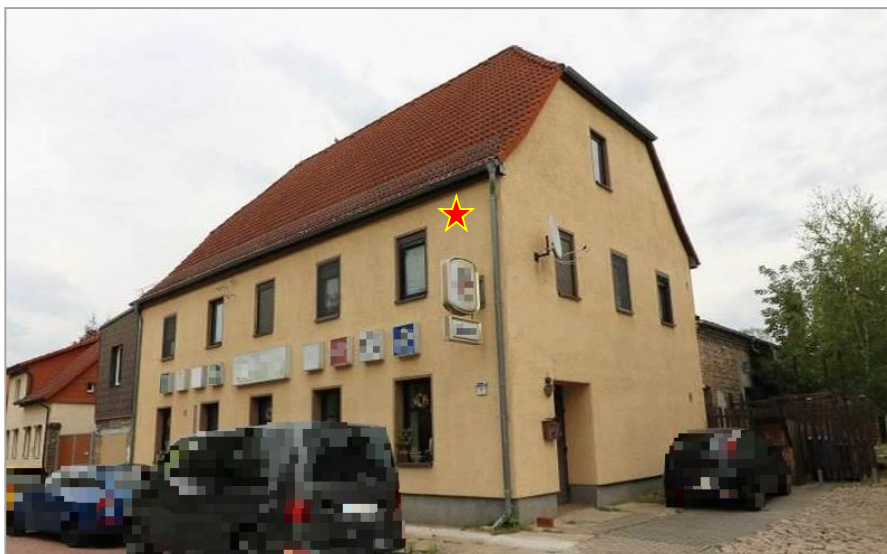
Ansicht etwa SW

Fassade tlw. mit leichten Putzschäden; Keller mit Fußboden-, Wand-, Decken- und Feuchteschäden (Messwerte an den Innenseiten der Außenwände und an den Innenwänden bis 99 Digits), Elt-Installation im Keller veraltet und vermutlich defekt; Im EG sind tlw. Fußboden-, Wand-, Decken- und Malerschäden vorhanden, tlw. bestehen Fliesenschäden, Feuchteschäden sind erkennbar (Messwerte bis 95 Digits); der Ausbau im EG ist tlw. veraltet, Treppe vom EG zum OG ist tlw. altersmäßig verschlissen; Innentüren im EG sind überwiegend altersmäßig verschlissen und schließen tlw. nicht richtig; Im OG sind tlw. leichte Malerschäden vorhanden; Hinweis: Dem Vernehmen nach soll auf Grund der Einwirkung eines Hochwassers im Frühjahr 2013 im Keller des Wohnhauses tlw. Heizöl aus den Öltanks ausgetreten sein.

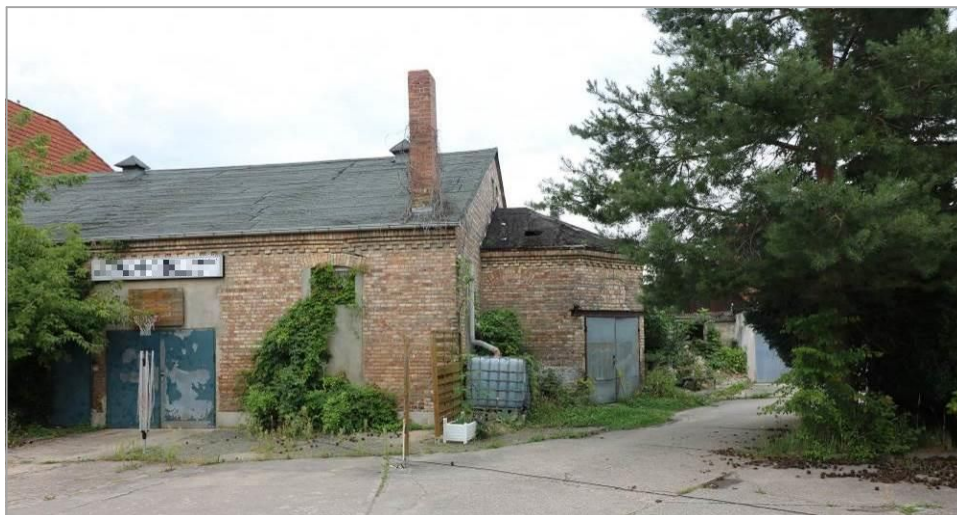
Ansicht etwa S

erhebliche Schäden an Dach und Fach und am gesamten Ausbau sowie an den Installationen zur technischen Ver- und Entsorgung (ausgenommen ist der Treppeneinbau); auf Grund der Schadensbilder ist davon auszugehen, dass einzelne Bauteile Schwammbefall aufweisen.

Die baulichen Anlagen befanden sich zum Zeitpunkt der Ortsbesichtigung in einem ungenügenden baulichen Unterhaltungszustand (ausgenommen ist der Treppeneinbau).

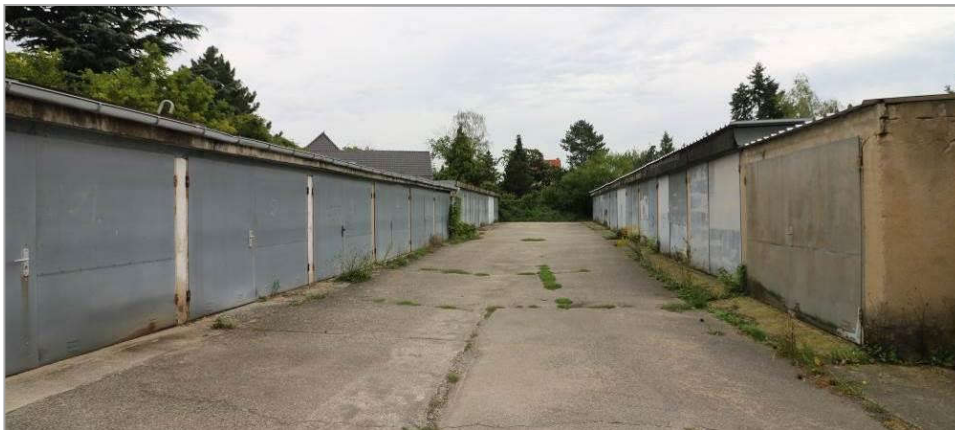
Blick etwa nach O

Hinweis: Der Sachverständige konnte nur 5 Garagen von innen besichtigen. Außenwände tlw. mit Mauerwerks-, Putz- und Feuchteschäden; Dacheindeckung tlw. altersmäßig verschlissen; Innen tlw. mit Fußboden-, Mauerwerks-, Putz- und Malerschäden, Feuchteschäden erkennbar (Messwerte an den Innenseiten der Außenwände bis 99 Digits); Tore altersmäßig tlw. verschlissen und schließen tlw. nicht mehr richtig
