Exposé zum Gutachten

**06231 Bad Dürrenberg,
Am Persebach 2 und 2A**

verbunden mit dem **Sondereigentum an dem im Aufteilungsplan mit Nr. 36 bezeichneten Sondereigentum.** ★

**Zwangsversteigerungssache
Geschäftsnummer: 16 K 31/23
Gericht: Amtsgericht Merseburg**

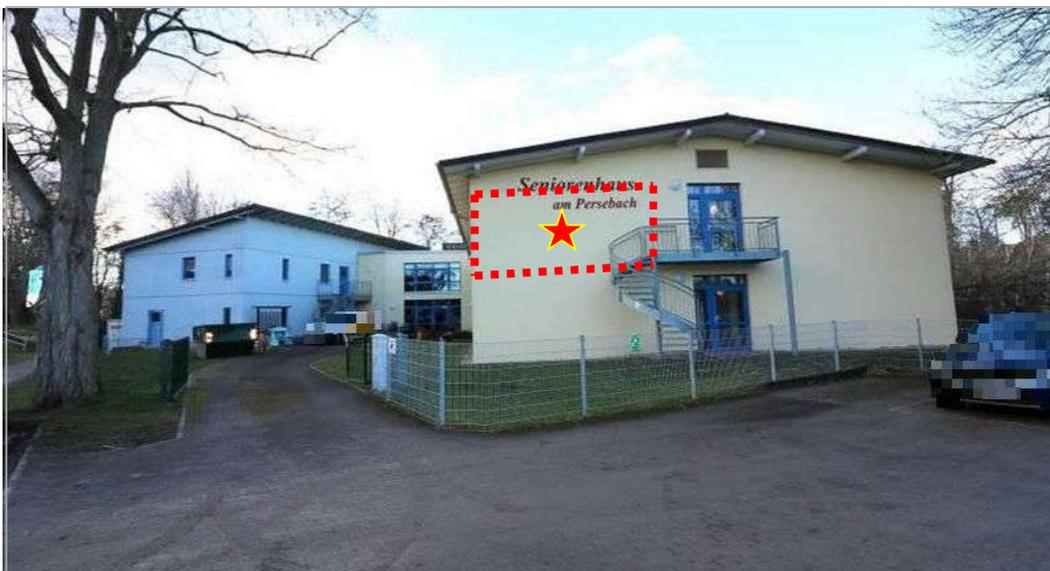
Ansicht etwa W

Außenansicht des Gebäudekomplexes mit Lage des zu bewertenden Sondereigentums ★

Wertrelevante Baumängel und Bauschäden waren während der Ortsbesichtigung augenscheinlich nicht erkennbar. Die Fassade des Hauptgebäudes wies tlw. leichte Verunreinigungen auf, die Verkleidung des Funktionsgebäudes sowie tlw. die Außenbeschichtung der Fenster zeigten leichte Verwitterungen bzw. Ablösungen, die jedoch nicht wertrelevant sind.

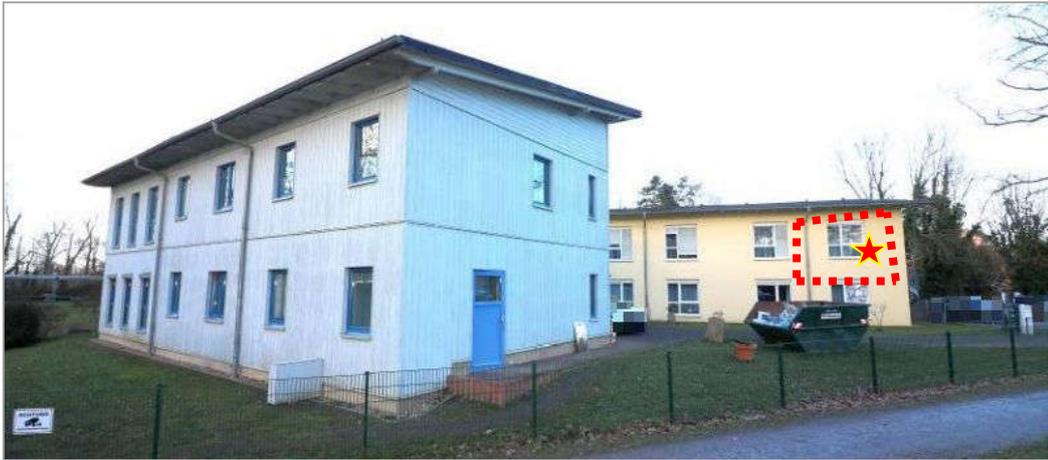
Ansicht etwa S

Außenansichten des Gebäudekomplexes mit Lage des zu bewertenden Sondereigentums ★

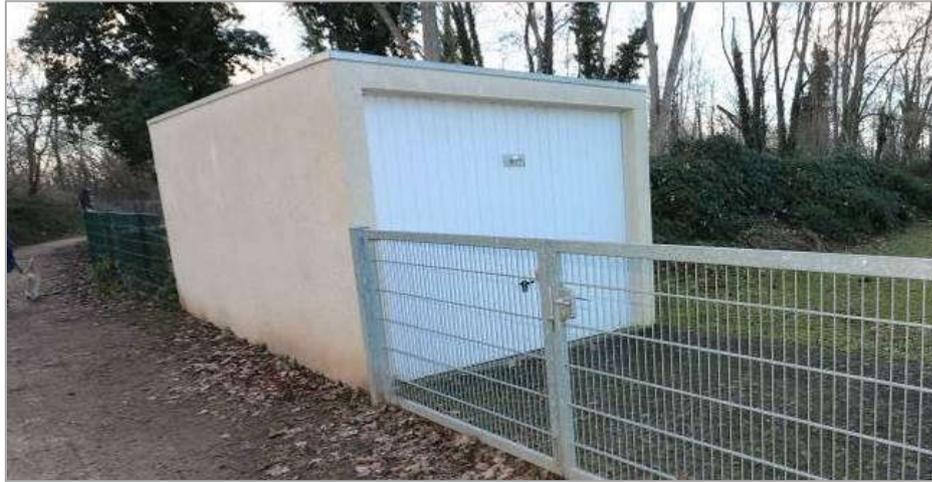
Ansicht etwa O

Wertrelevante Baumängel und Bauschäden waren während der Ortsbesichtigung augenscheinlich von außen nicht erkennbar. Die Außenbeschichtung der Garage wies Verschmutzungen auf.

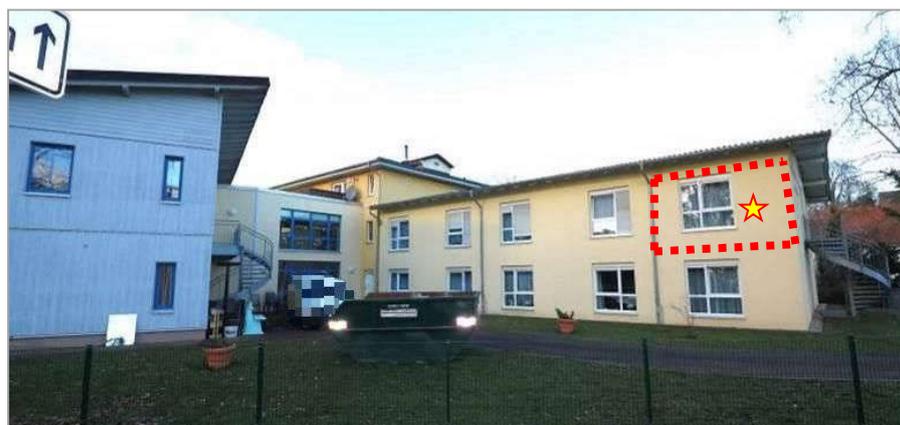
Ansicht etwa S

Außenansicht des Gebäudekomplexes mit Lage des zu bewertenden Sondereigentums Nr. 36 ★

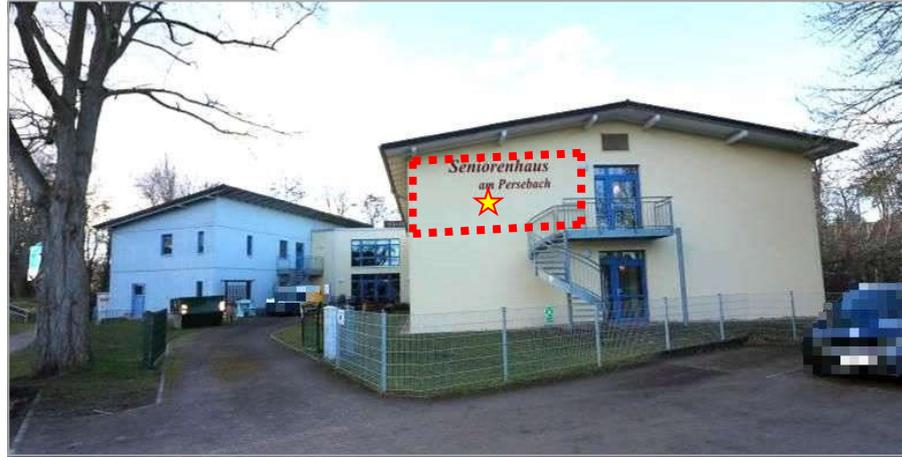
Ansicht
etwa O

Außenansicht des Gebäudekomplexes mit Lage des zu bewertenden Sondereigentums Nr. 36 ★
