Exposé zum Gutachten

über den Verkehrswert

Amtsgericht: Merseburg
Aktenzeichen: 16 K 39/23 und 16 K 40/23
**Bewertungs-
objekt:** Einfamilienhausgrundstück
mit Nebengelass
Adresse: 06246 Bad Lauchstädt,
Südstraße 50
**Stichtag der
Wertermittlung:** 08.08.2024
Az.- int.: ZV/EFHG/2024004

Einfamilienhaus (Doppelhaushälfte), 1-geschossig, unterkellert, Dachgeschoss ausgebaut mit ca. 118 m² Wohnfläche und Nebengelass auf einem 633 m² großen Grundstück in 06246 Bad Lauchstädt, Südstraße 50.

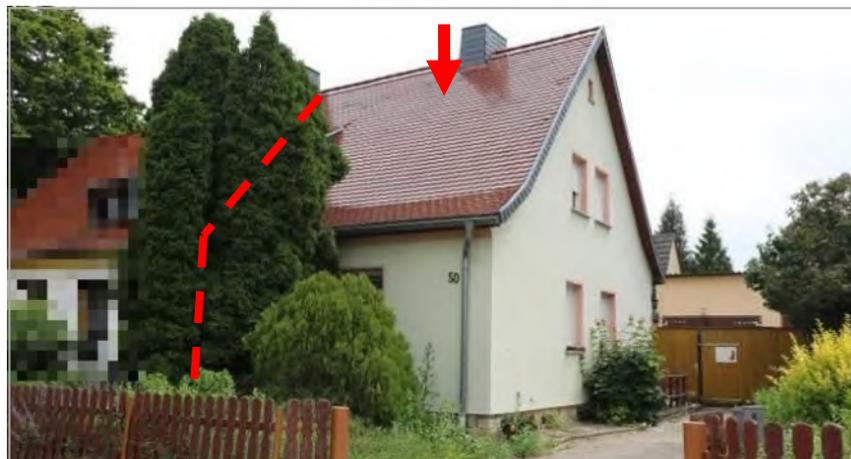
Ansicht etwa NW

Allgemeinbeurteilung	Die baulichen Anlagen befanden sich zum Zeitpunkt der Ortsbesichtigung insgesamt in einem befriedigenden bis tlw. mangelhaften Unterhaltungszustand. Bei dieser Verkehrswertermittlung wird vorausgesetzt, dass das Gebäude nach den üblichen Regeln des Bauhandwerks errichtet wurde. Es erfolgte im Übrigen keine Funktionsprüfung der haustechnischen Anlagen.
Nebengebäude	Auf dem Bewertungsgrundstück befinden sich 1 Waschhaus (ehemaliger Stall), 1 Garage sowie ein Schuppen-/Stallkomplex (bestehend aus 3 Schuppen und 1 Stall)

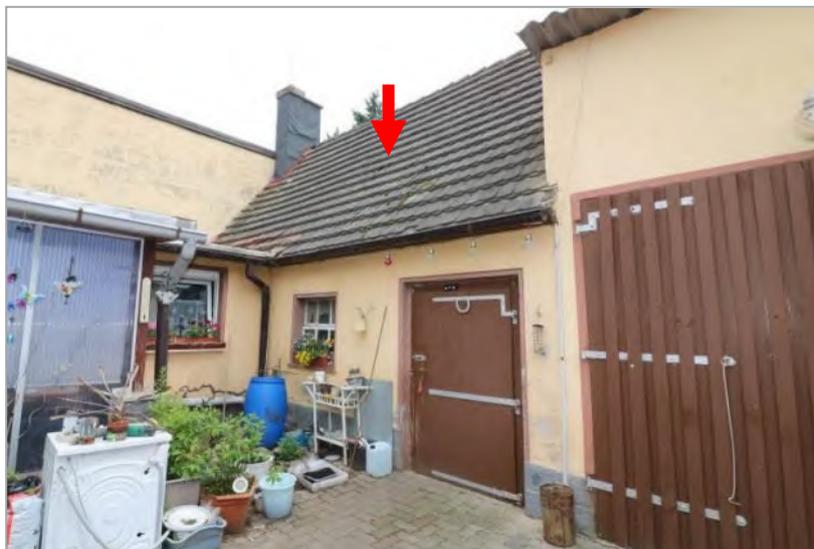
Ansicht etwa NW

Baumängel und Bauschäden Dacheindeckung altersmäßig verschlissen; Außenwände tlw. mit Mauerwerks-, Putz- und Feuchteschäden; innen tlw. mit Mauerwerks-, Putz-, Fußboden-, Maler- und Feuchteschäden (Messwerte an Innen- und Außenwänden bis 96 Digits); Türen und Fenster altersmäßig verschlissen und schließen tlw. nicht mehr richtig; Installationen der technischen Ver- und Entsorgung tlw. altersmäßig verschlissen

Allgemeinbeurteilung Die baulichen Anlagen befanden sich zum Zeitpunkt der Ortsbesichtigung insgesamt in einem befriedigenden bis tlw. mangelhaften Unterhaltungszustand.

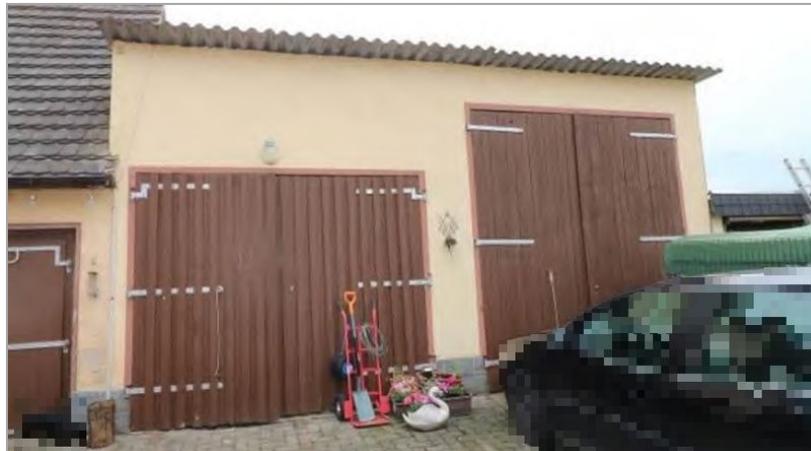
Ansicht etwa N

Dacheindeckung altersmäßig verschlissen; Außenwände tlw. mit Mauerwerks-, Putz- und Feuchteschäden; innen tlw. mit Mauerwerks-, Putz-, Fußboden-, Maler- und Feuchteschäden (Messwerte an Innen- und Außenwänden bis 99 Digits); Tür, Tore und Fenster altersmäßig verschlissen und schließen tlw. nicht mehr richtig; Elektroinstallation tlw. altersmäßig verschlissen

Die baulichen Anlagen befanden sich zum Zeitpunkt der Ortsbesichtigung insgesamt in einem mangelhaften Unterhaltungszustand.

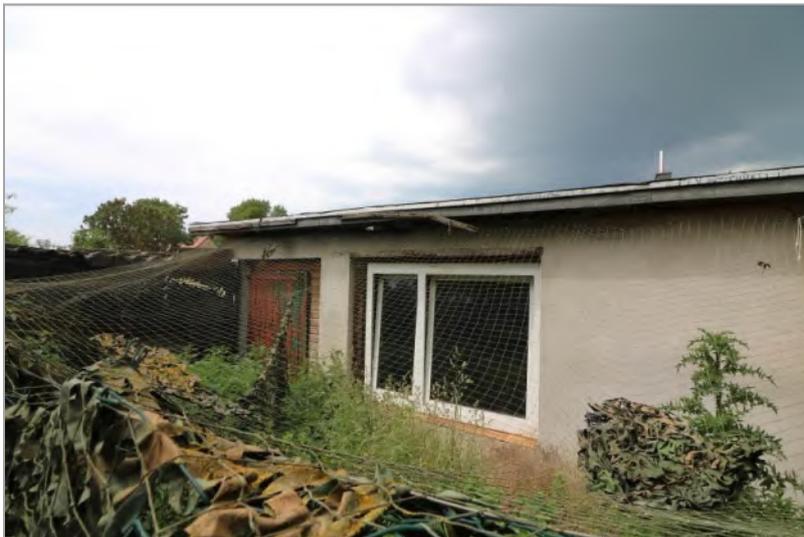
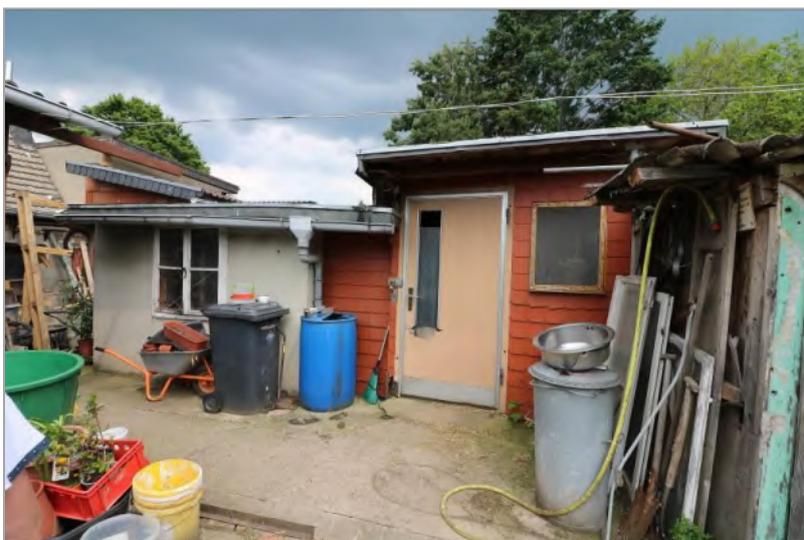
Ausstattung	(vermutlich ab den 1970er Jahren) der Komplex errichtet bzw. erweitert/angebaut. <ul style="list-style-type: none">- Massivbauten, 1-geschossig, nicht unterkellert- Fundamente vermutlich aus Beton- Pultdächer in Holzkonstruktion mit Bitumenbahneindeckung- Regenrinne und -fallrohr aus Kunststoff- Außenwände mit Putz, Schindelverkleidung und ohne Bekleidung- Türen aus Holz, Fenster aus Holz und Kunststoff- innen: Fußboden mit Beton, Gehwegplatten und Bodenfliesen, Wände mit Putz und Farbanstrich, Decken überwiegend mit Putz, Farbanstrich oder Verkleidung- Elt auf Putz verlegt- besondere Bauteile sind nicht vorhanden- besondere Einrichtungen sind nicht vorhanden
Brutto-Grundfläche	Die Brutto-Grundfläche des Gebäudes wurde vom Sachverständigen durch Aufmaß in der Örtlichkeit mit gerundet 86 m² ermittelt.
Baumängel und Bauschäden	Dacheindeckung tlw. altersmäßig verschlissen; Außenwände tlw. mit Mauerwerks-, Putz- und Feuchteschäden; innen tlw. mit Mauerwerks-, Putz-, Fußboden-, Maler- und Feuchteschäden (Messwerte an Innen- und Außenwänden bis 99 Digits); Türen und Fenster überwiegend altersmäßig verschlissen und schließen tlw. nicht mehr richtig; Elektroinstallation tlw. altersmäßig verschlissen

Allgemeinbeurteilung	Die baulichen Anlagen befanden sich zum Zeitpunkt der Ortsbesichtigung insgesamt in einem mangelhaften Unterhaltungszustand.
