# Exposé zum Gutachten

## über den Verkehrswert

**Amtsgericht:** Merseburg  
**Aktenzeichen:** 16 K 39/23 und 16 K 40/23  
**Bewertungs-  
objekt:** Einfamilienhausgrundstück  
mit Nebengelass  
**Adresse:** 06246 Bad Lauchstädt,  
Südstraße 50  
**Stichtag der  
Wertermittlung:** 08.08.2024  
**Az.- int.:** ZV/EFHG/2024004

Einfamilienhaus (Doppelhaushälfte), 1-geschossig, unterkellert, Dachgeschoss ausgebaut mit ca. 118 m<sup>2</sup> Wohnfläche und Nebengelass auf einem 633 m<sup>2</sup> großen Grundstück in 06246 Bad Lauchstädt, Südstraße 50.

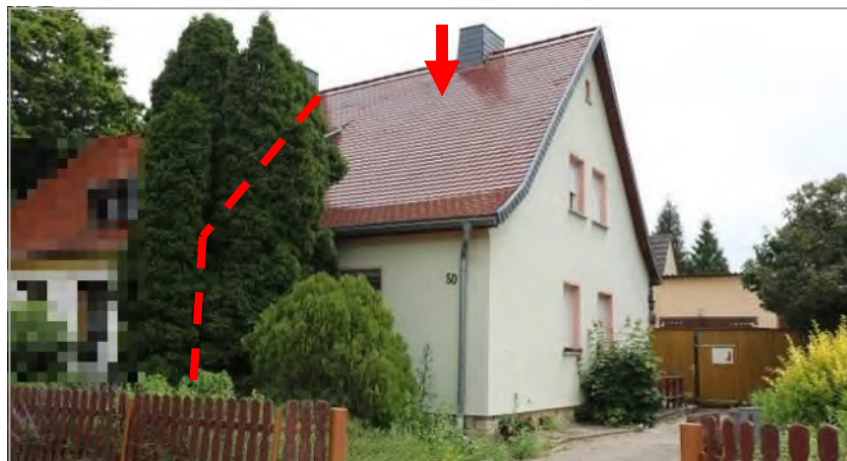
Ansicht  
etwa NW

| <b>Baumängel und Bauschäden</b> | Fassade tlw. mit Putz- und Feuchteschäden, Sockelverblendung tlw. defekt; Fenster schließen tlw. nicht richtig, Kellerfenster (Holzfenster) altersmäßig verschlissen; Keller innen mit Fußboden-, Wand- und Deckenschäden sowie Feuchteschäden erkennbar (Messwerte an den Innenseiten der Außenwände und an den Innenwänden bis 99 Digits; zur Feuchtemessung siehe nachfolgende Hinweise), im Keller tritt bei Starkregen Wasser durch die Kelleraußentür ein; Wohnräume tlw. Wandbekleidungs-, Deckenbekleidungs- und Fußbodenoberbelagschäden; Innentüren schließen tlw. nicht richtig; Heizungsinstallationen tlw. altersmäßig verschlissen; Elektro-Installation tlw. veraltet bzw. tlw. defekt (nach Auskunft der Miteigentümerin und gleichzeitig Antragsgegnerin in den Zwangsversteigerungsverfahren) |
| <b>Allgemeinbeurteilung</b> | Die baulichen Anlagen befanden sich zum Zeitpunkt der Ortsbesichtigung insgesamt in einem befriedigenden bis tlw. mangelhaften Unterhaltungszustand. Bei dieser Verkehrswertermittlung wird vorausgesetzt, dass das Gebäude nach den üblichen Regeln des Bauhandwerks errichtet wurde. Es erfolgte im Übrigen keine Funktionsprüfung der haustechnischen Anlagen. |

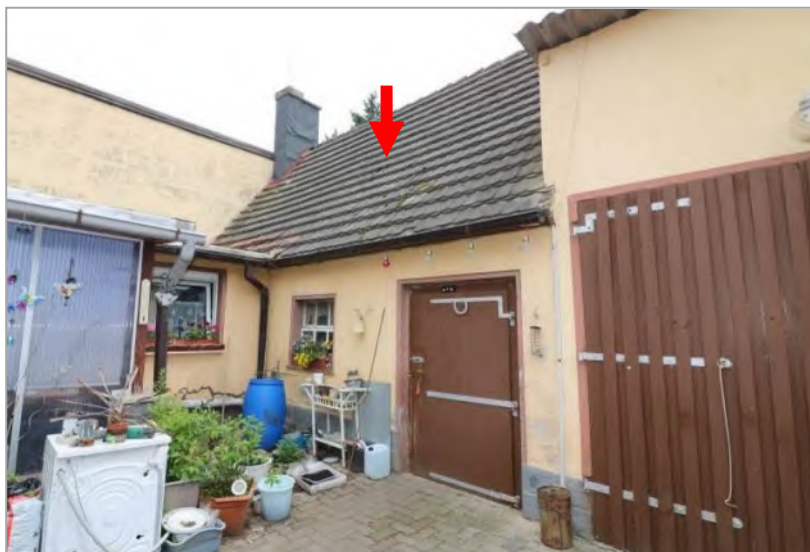
Ansicht  
etwa NW

| <b>Baumängel und Bauschäden</b> | Dacheindeckung altersmäßig verschlissen; Außenwände tlw. mit Mauerwerks-, Putz- und Feuchteschäden; innen tlw. mit Mauerwerks-, Putz-, Fußboden-, Maler- und Feuchteschäden (Messwerte an Innen- und Außenwänden bis 96 Digits); Türen und Fenster altersmäßig verschlissen und schließen tlw. nicht mehr richtig; Installationen der technischen Ver- und Entsorgung tlw. altersmäßig verschlissen |
| <b>Allgemeinbeurteilung</b> | Die baulichen Anlagen befanden sich zum Zeitpunkt der Ortsbesichtigung insgesamt in einem befriedigenden bis tlw. mangelhaften Unterhaltungszustand. |

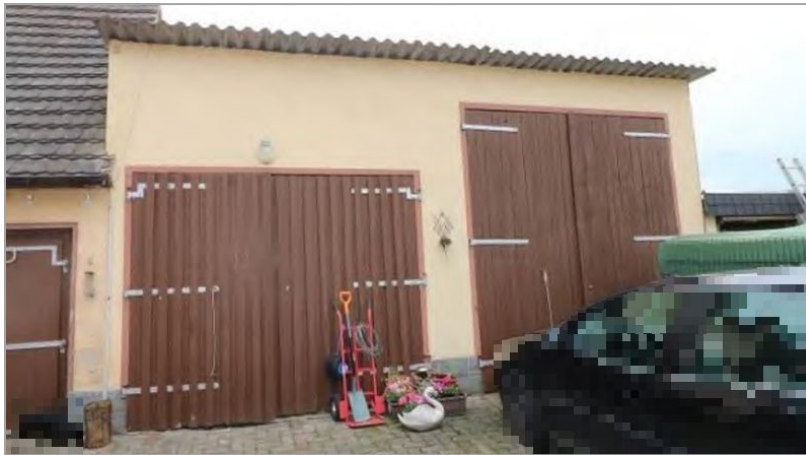
Ansicht  
etwa N

Dacheindeckung altersmäßig verschlissen; Außenwände tlw. mit Mauerwerks-, Putz- und Feuchteschäden; innen tlw. mit Mauerwerks-, Putz-, Fußboden-, Maler- und Feuchteschäden (Messwerte an Innen- und Außenwänden bis 99 Digits); Tür, Tore und Fenster altersmäßig verschlissen und schließen tlw. nicht mehr richtig; Elektroinstallation tlw. altersmäßig verschlissen

Die baulichen Anlagen befanden sich zum Zeitpunkt der Ortsbesichtigung insgesamt in einem mangelhaften Unterhaltungszustand.

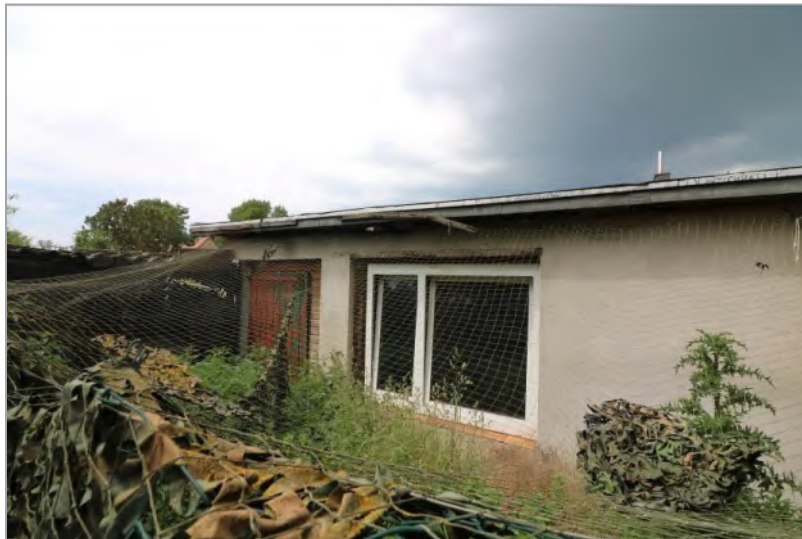
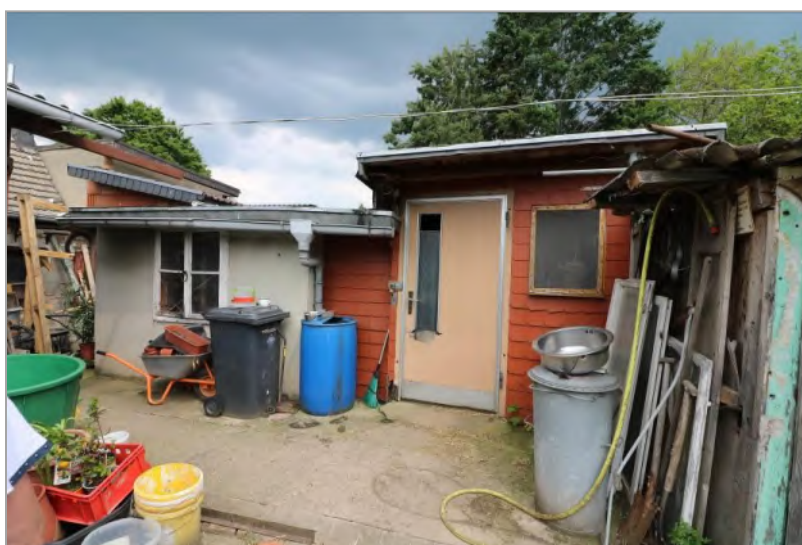
| <b>Baumängel und Bauschäden</b> | Dacheindeckung tlw. altersmäßig verschlissen; Außenwände tlw. mit Mauerwerks-, Putz- und Feuchteschäden; innen tlw. mit Mauerwerks-, Putz-, Fußboden-, Maler- und Feuchteschäden (Messwerte an Innen- und Außenwänden bis 99 Digits); Türen und Fenster überwiegend altersmäßig verschlissen und schließen tlw. nicht mehr richtig; Elektroinstallation tlw. altersmäßig verschlissen |
| <b>Allgemeinbeurteilung</b> | Die baulichen Anlagen befanden sich zum Zeitpunkt der Ortsbesichtigung insgesamt in einem mangelhaften Unterhaltungszustand. |
