# KURZEXPOSÉ

**32 K 59/24**

**des bebauten Grundstücks Karower Straße 23  
in 39307 Genthin.**

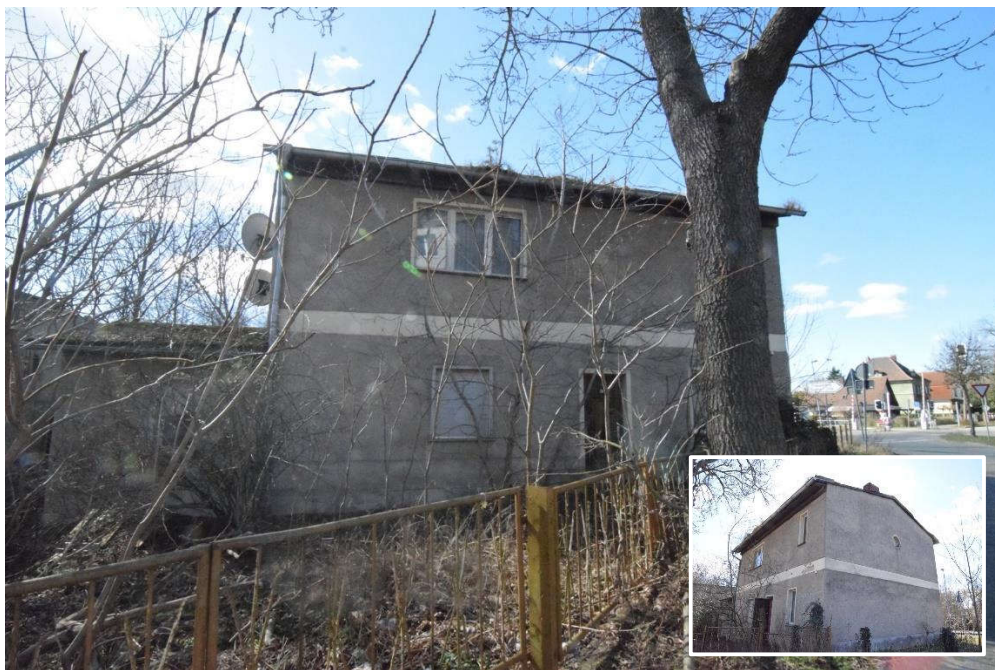
Das Hauptgebäude befindet sich in einem äußerst unterdurchschnittlichem Zustand. Der Anbau ist in Teilen bereits zusammengefallen. Die Nebengebäude/ Schuppen befinden sich augenscheinlich überwiegend in unterdurchschnittlichem Zustand.

Bei dem Wertermittlungsobjekt handelt es sich um eine zuletzt als Wohnhaus genutzte Immobilie mit Nebengebäuden, Schuppen und Maur. Die baulichen Anlagen befinden sich überwiegend in unterdurchschnittlichem, unbewohnbarem, nicht nutzbaren Zustand.

Aus gutachterlicher Sicht ist eine Ertüchtigung der baulichen Anlagen wirtschaftlich nicht mehr zielführend. Die Gebäude sind zu entrümpeln. Insgesamt werden die baulichen Anlagen als abrissbedürftig eingestuft.
