Exposé zur Zwangsversteigerung

Naumburg (Saale)
7 K 1 / 24

Eigentumswohnung / Einraumwohnung

**Lindenring 5 und 6
06618 Naumburg (Saale)**

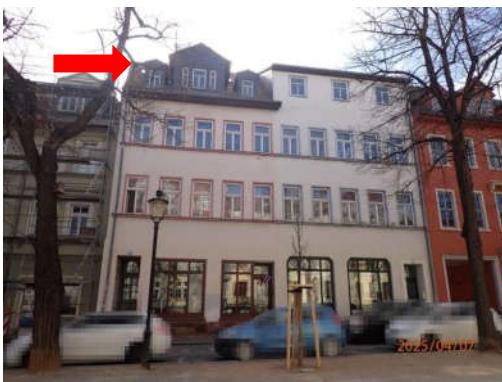
Ansicht von der Straße
Die Wohnung liegt im 2. DG oberhalb
der Dachgauben.
Von der Straße aus ist die Wohnung
kaum sichtbar.

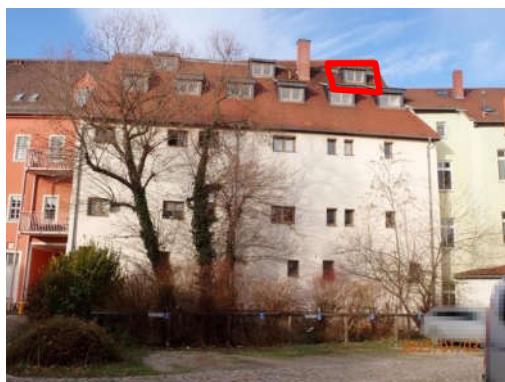
Ansicht von der Rückseite
Lage der Küche der Wohnung 10
rot umrahmt

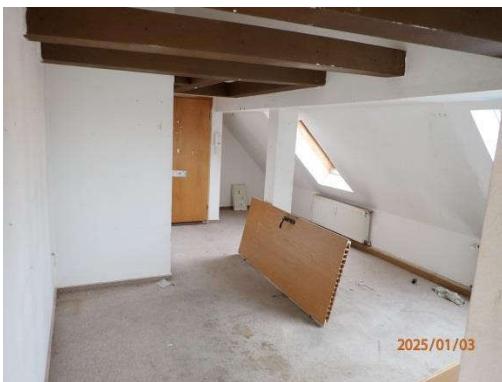
Wohnraum
Blick Richtung Eingangstür

<table><tr> <td>Wände</td> <td>Tapete / Anstrich muss erneuert werden</td> </tr><tr> <td>Decken</td> <td>Tapete / Anstrich muss erneuert werden</td> </tr><tr> <td>Fußboden</td> <td>muss erneuert werden</td> </tr></table>

Malerarbeiten im Wohnraum;

Fußbodenbelagsarbeiten im Wohnraum;

Erneuerung der Wohnungseingangstür;

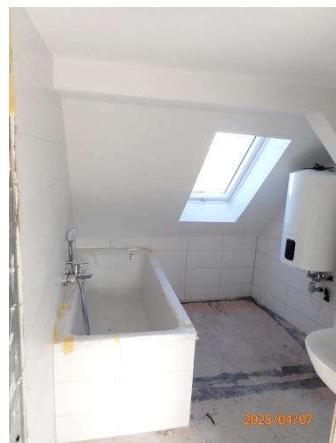
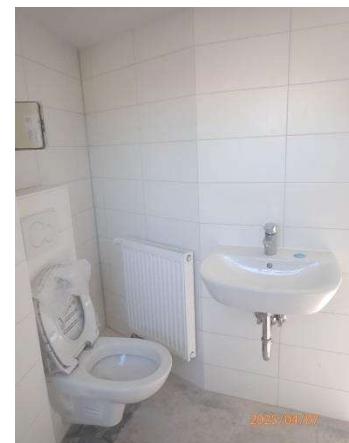
Bad/WC

Das Bad wurde in Folge eines Wasserschadens komplett erneuert, hat neue Fliesen und neue Sanitärobjecte.

Im Bad und in der Küche sind Wände und Decken mit einem neuen Anstrich versehen, der Fußbodenbelag und die fehlende Bad Tür soll zeitnah erneuert werden.

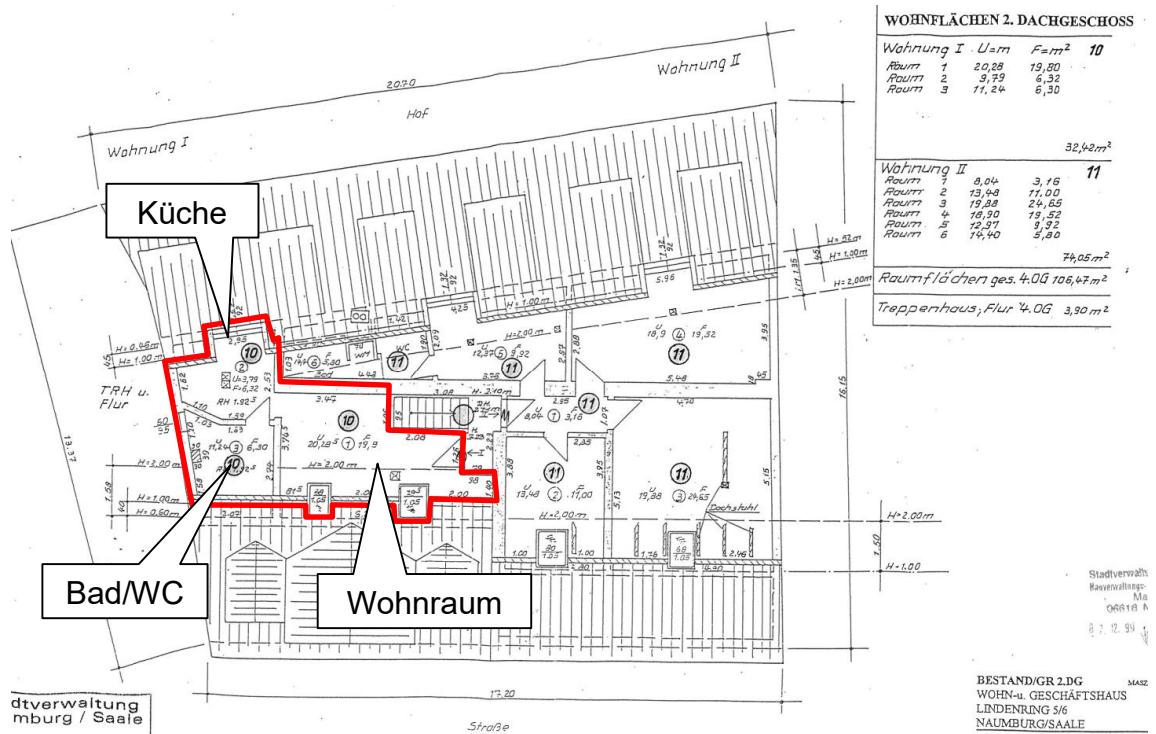
Auszug aus der Teilungserklärung
2. Dachgeschoss Wohnung Nr. 10 - rot umrissen

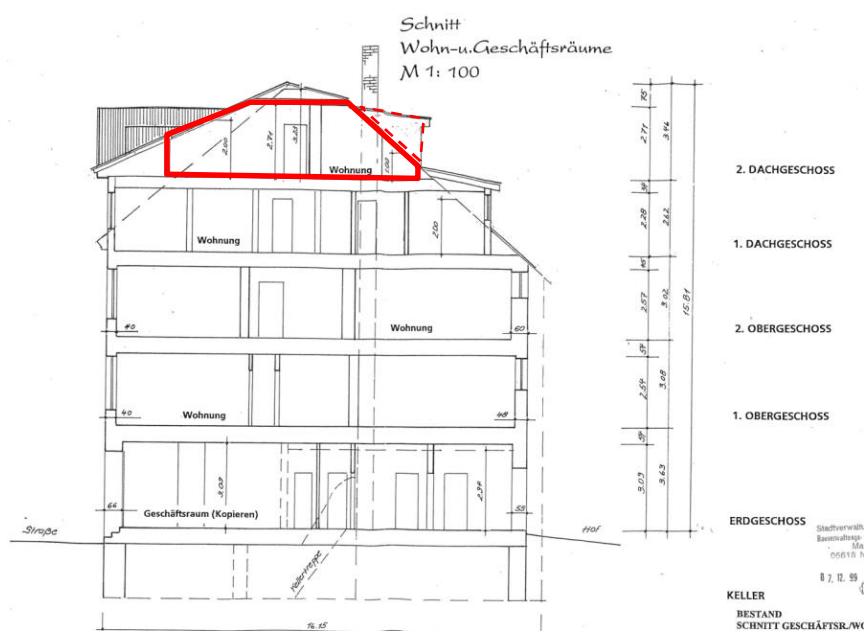
Auszug aus der Teilungserklärung
Lage der Wohnung Nr. 10 - rot gekennzeichnet
