Exposé zur Zwangsversteigerung

Naumburg (Saale)
7 K 2 / 24

Ein- oder Zweifamilienhausgrundstück

Talstraße 29
06636 Laucha an der Unstrut OT Tröbsdorf

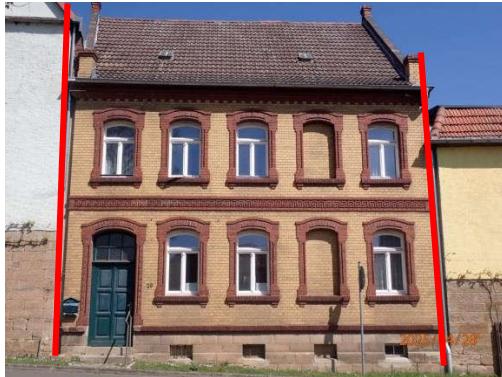
Ansicht von der Straße
Fassade etwa südorientiert

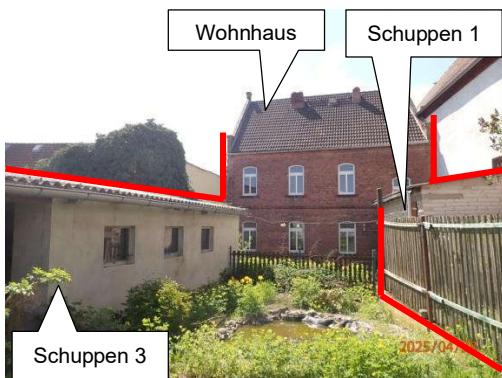
Blick über den Garten auf die Rückseite
des Wohnhauses (Fassade etwa nordorientiert)

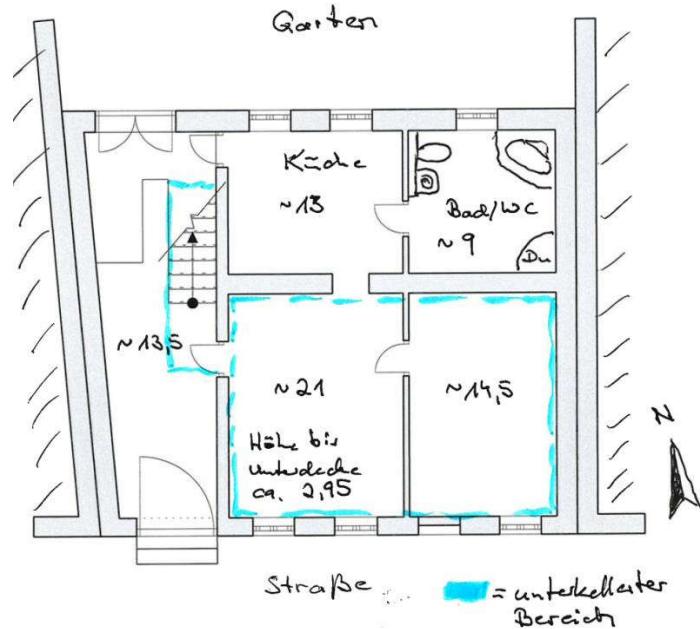
Erdgeschoss (EG) und unterkellerter Bereich (KG)

Straßenseitig sind zwei Wohnräume, davon einer als gefangener Raum, vorhanden.

Das Bad und WC liegt direkt hinter der Küche und ist nur durch selbige erreichbar.

Das Gebäude ist zu ca. 50 %, mit dem Kellergang und zwei Kellerräumen, unterkellert.

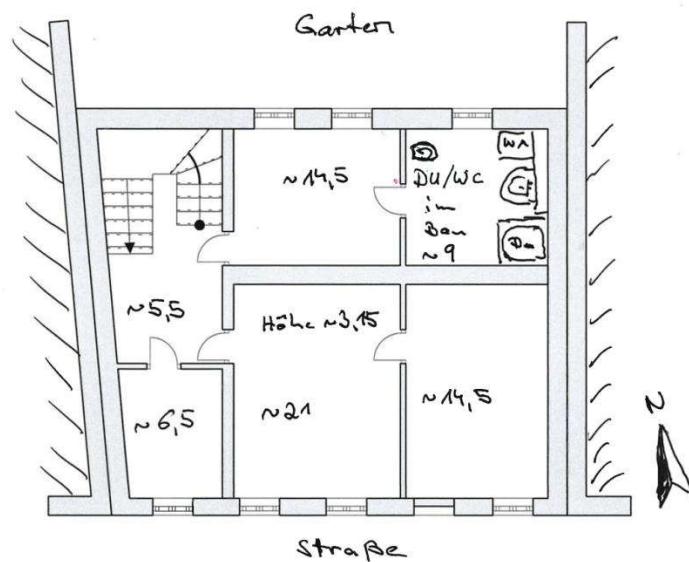
Obergeschoss (OG)

Straßenseitig sind drei Räume und gartenseitig zwei Räume vorhanden.

Der im Bau befindliche Sanitärraum (DU/WC) und ein Wohnraum stellen sich als gefangene Räume dar.
