# Exposé zur Zwangsversteigerung

Aktenzeichen **7 K 22 / 23**

Versteigerungsobjekt **Einfamilienhausgrundstück**

**Flemminger Weg 39b  
06618 Naumburg (Saale)**

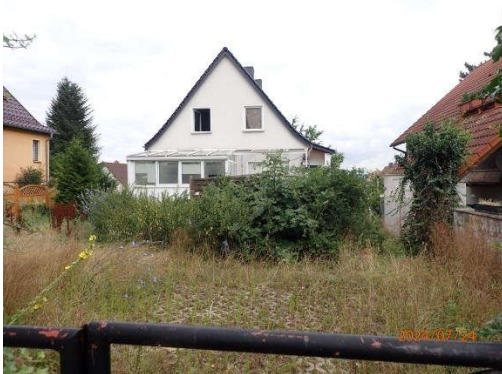
Ansicht von der Straße  
Blick in etwa Richtung Norden

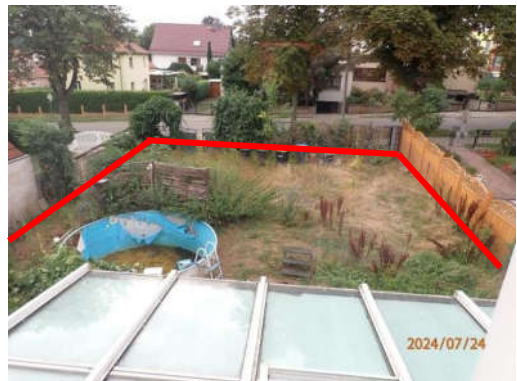
Blick aus dem DG Richtung Straße  
Blick in etwa Richtung Süden

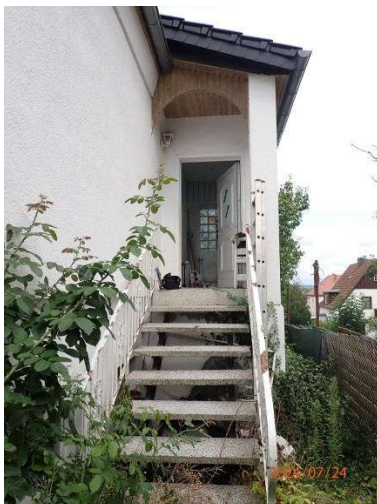
Hauszugang (Windfang)

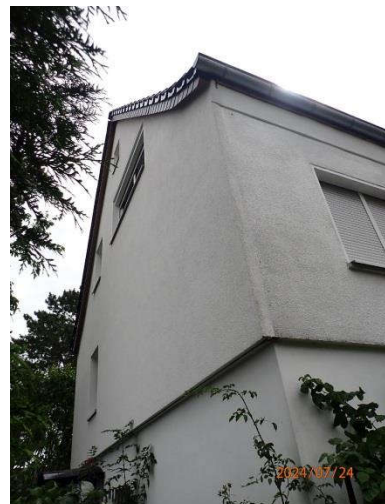
nordorientierter, rückseitiger Giebel  
mit Wärmedämmverbundsystem

Augenscheinlich ist die Fassade geputzt und mit einem Anstrich versehen.  
Der nördliche Giebel weist ein Wärmedämmverbundsystem auf.
