## EXPOSÉ

| Aktenzeichen Amtsgericht | 61 K 13/24 |
| Bewertungsobjekt | Grundstück bebaut mit einem Reihenmittelhaus |
| Lage | Flottmooring 46 d, 24568 Kaltenkirchen |

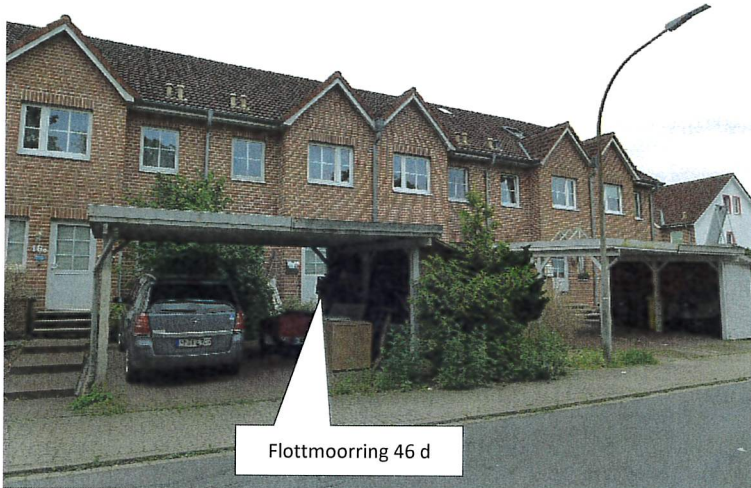
1.

| <u>Carport</u> | Gemeinsam mit dem Nachbarn in Holzständerkonstruktion<br>Flachdach mit Trapezblechabdeckung<br>Seitlich angebauter Unterstand als Holzlager<br>Die Stirnhölzer am Carport sind teilweise morsch – insgesamt einfach |

Reihenhausanlage mit Carport

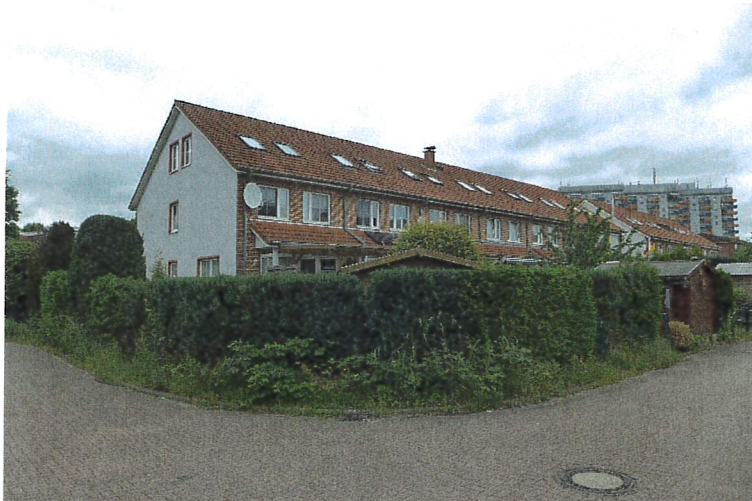
2.

Südwestansicht
