## EXPOSÉ

Aktenzeichen Amtsgericht	61 K 16/24
Bewertungsobjekt	Endreihenhaus
Lage	Holunderweg 2f, 22850 Norderstedt
Wertermittlungsstichtag	23.09.2024
Wohnfläche ca.	77,95 m <sup>2</sup>
Nutzfläche ca.	Vollkeller, Schuppen, Gartenhaus
Wertbestimmendes Verfahren	Sachwertverfahren
Verkehrswert	205.000,00 €

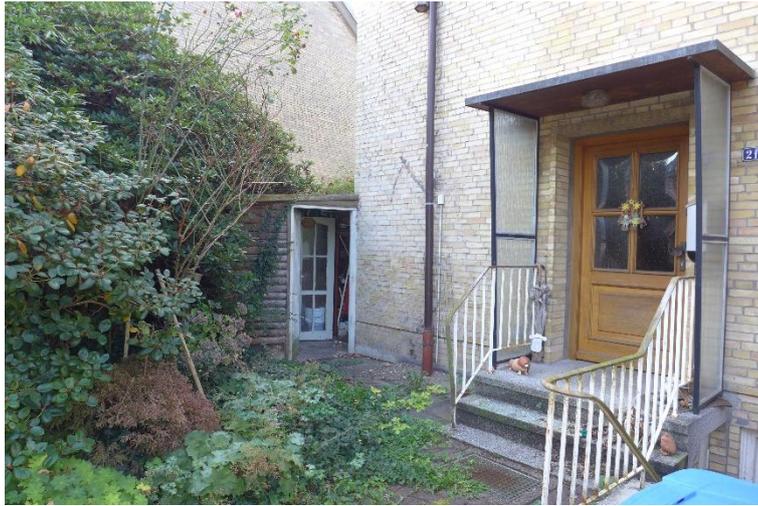
1.

Eingangsbereich

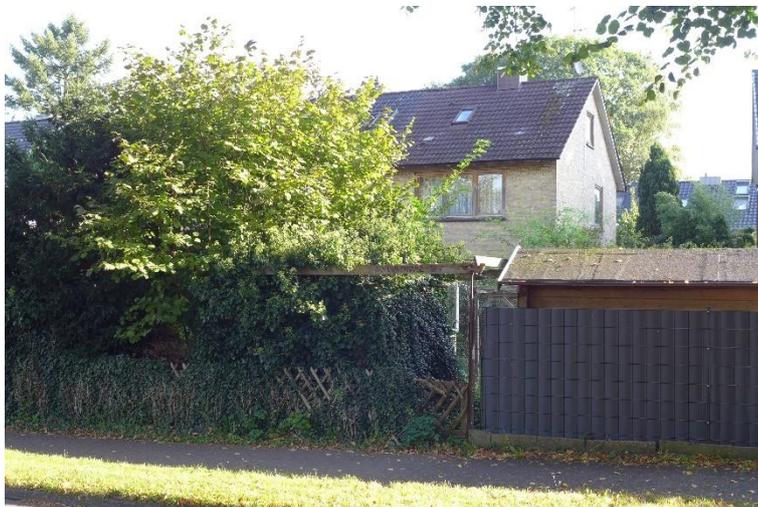
2.

Ansicht vom Glashütter Damm

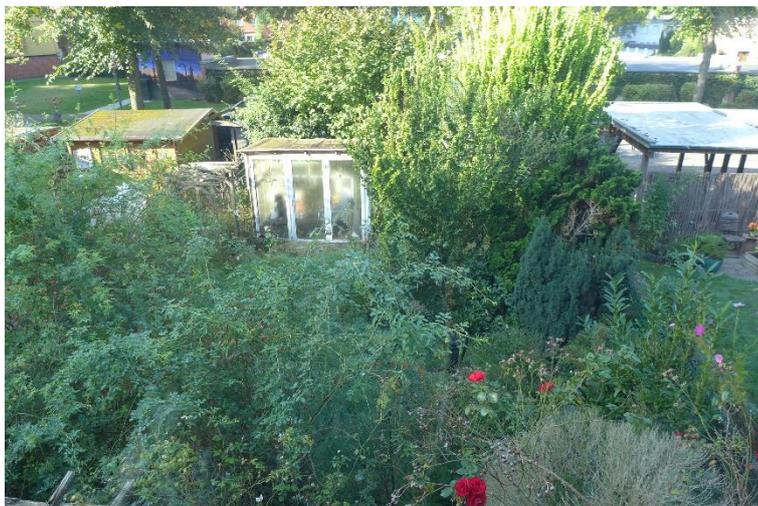
3.

Garten
