EXPOSÉ

Aktenzeichen Amtsgericht	61 K 22/24
Bewertungsobjekt	Einfamilienhaus im Sondereigentum Nr. 2
Lage	Ulzburger Straße 719a, 22844 Norderstedt
Wertermittlungsstichtag	30.01.2025
Wohnfläche ca.	105,17 m ²
Nutzfläche ca.	Anbau Abstellraum, Doppelgarage, Schuppen, Unterstand
Wertbestimmendes Verfahren	Sachwertverfahren
Verkehrswert	305.000,00 €

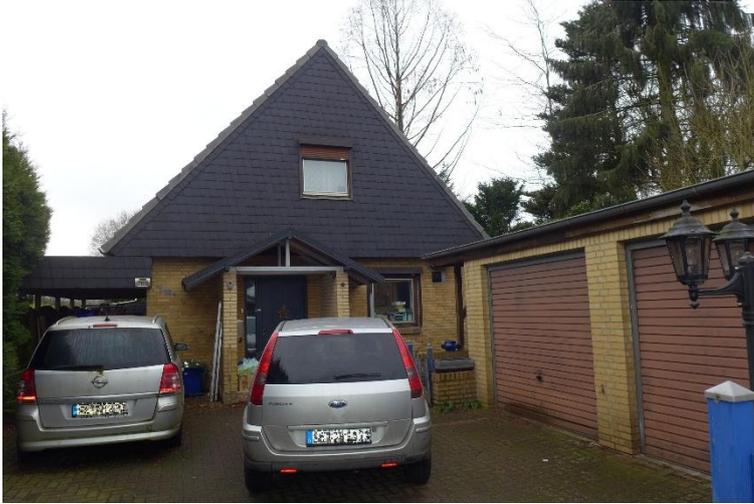
1.

Frontansicht

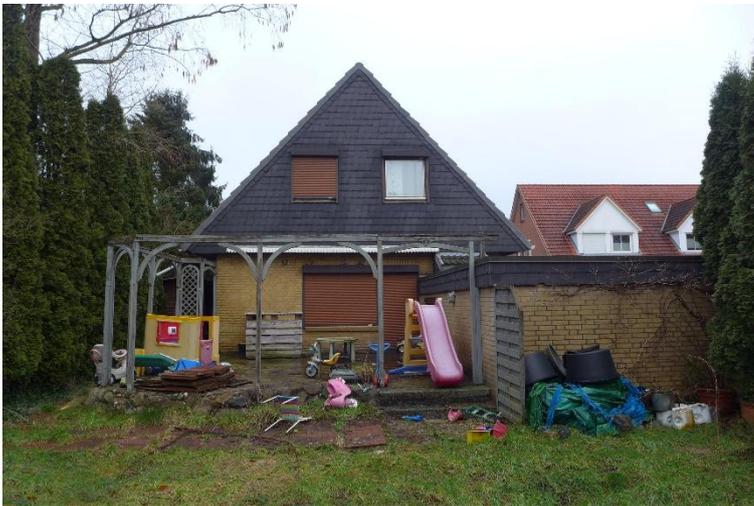
2.

Rückansicht und Garten

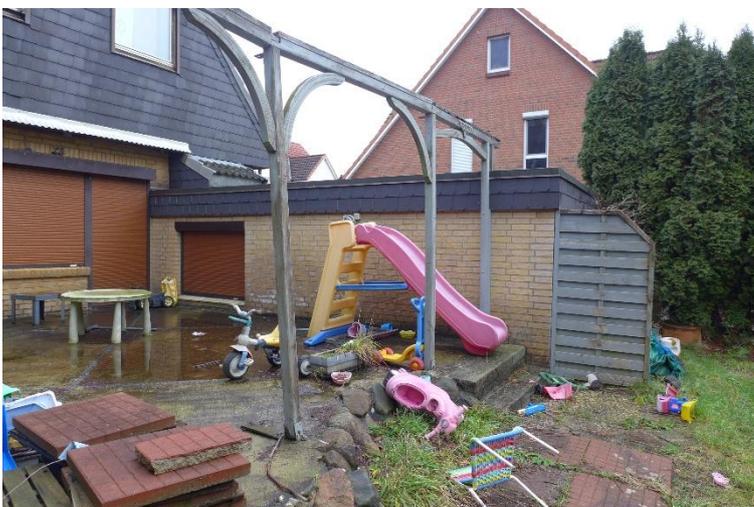
3.

Terrasse und Anbau
